Rapport thermographique

Copropriété Champaret

Bourgoin-Jallieu

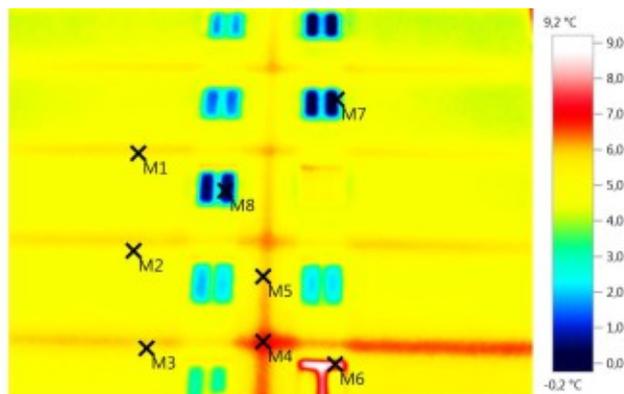
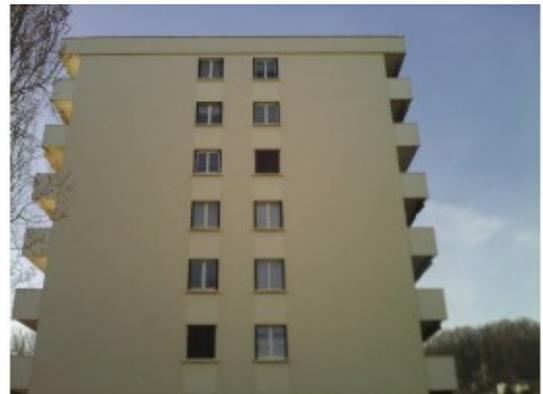
Repères d'image :

| Objets de mesure | Temp. [°C] | Emissivité | Temp. Réfl. [°C] | Remarques |
|---|---|---|---|--|
| Point de mesure 1 | 5,6 | 1 | 10 | Pont thermique de dalle d'étage |
| Point de mesure 2 | 5,3 | 1 | 10 | " " |
| Point de mesure 3 | 5,7 | 1 | 10 | " " |
| Point de mesure 4 | 7 | 1 | 10 | Pont thermique géométrique |
| Point de mesure 5 | 5,9 | 1 | 10 | Pont thermique de refend |
| Point de mesure 6 | 8,3 | 1 | 10 | Exfiltration d'air/entrée d'air menuiserie |
| Point de mesure 7 | 1 | 1 | 10 | Double vitrage peu émissif performant |
| Point de mesure 8 | 0,4 | 1 | 10 | " " |

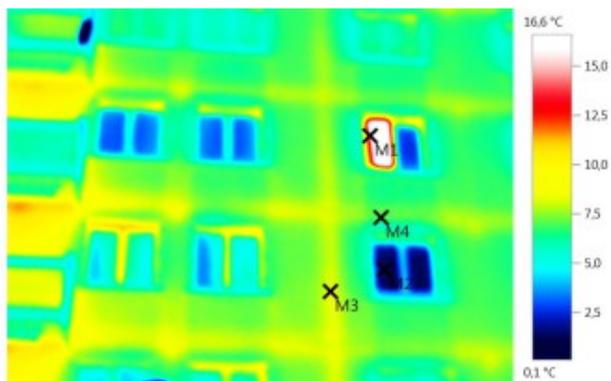
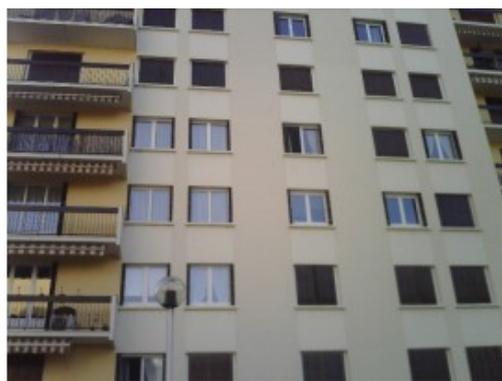
Repères d'image :

| Objets de mesure | Temp. [°C] | Emissivité | Temp. Réfl. [°C] | Remarques |
|---|---|---|---|---|
| Point de mesure 1 | 14,3 | 1 | 10 | fenêtre ouverte |
| Point de mesure 2 | 1,4 | 1 | 10 | Double vitrage performant |
| Point de mesure 3 | 8,2 | 1 | 10 | Pont thermique de refend |
| Point de mesure 4 | 7 | 1 | 10 | Pont thermique de dalle d'étage |

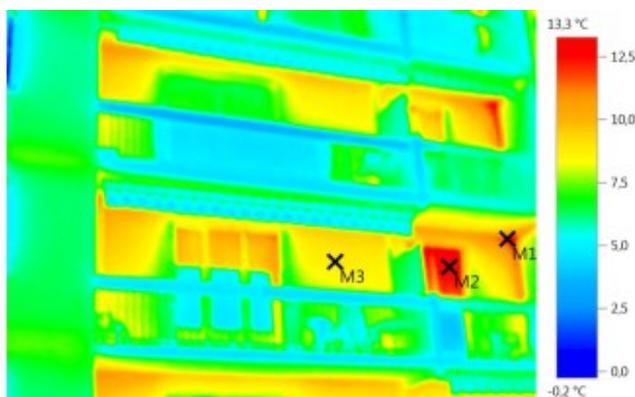
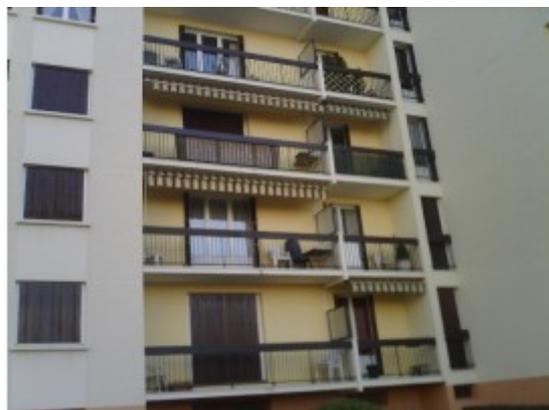
Repères d'image :

| Objets de mesure | Temp. [°C] | Emissivité | Temp. Réfl. [°C] | Remarques |
|---|---|---|---|--|
| Point de mesure 1 | 12 | 1 | 10 | Pont thermique géométrique d'angle |
| Point de mesure 2 | 12,9 | 1 | 10 | Simple vitrage ou fenêtre ouverte ou vieux double non performant ? |
| Point de mesure 3 | 8,8 | 1 | 10 | Absence d'isolant ? |

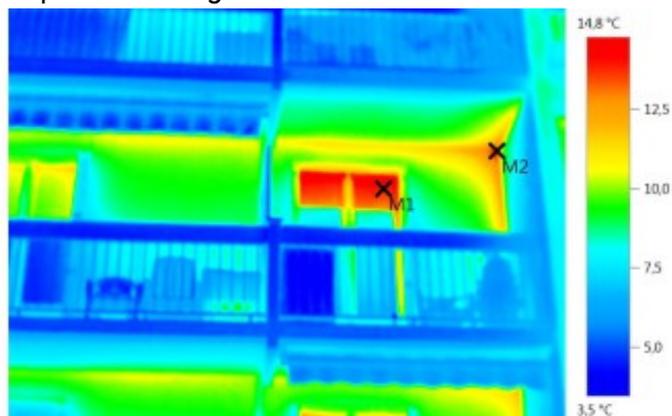
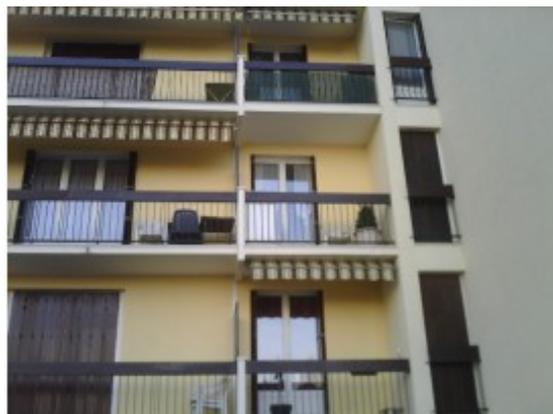
Repères d'image :

| Objets de mesure | Temp. [°C] | Emissivité | Temp. Réfl. [°C] | Remarques |
|---|---|---|---|--|
| Point de mesure 1 | 13,9 | 1 | 10 | Simple vitrage ou fenêtre entre ouverte ou exfiltration d'air de part les entrées d'air dormant ou encore joint défectueux |
| Point de mesure 2 | 13,7 | 1 | 10 | Pont thermique géométrique (attention aux risques de condensation dans le logement) |

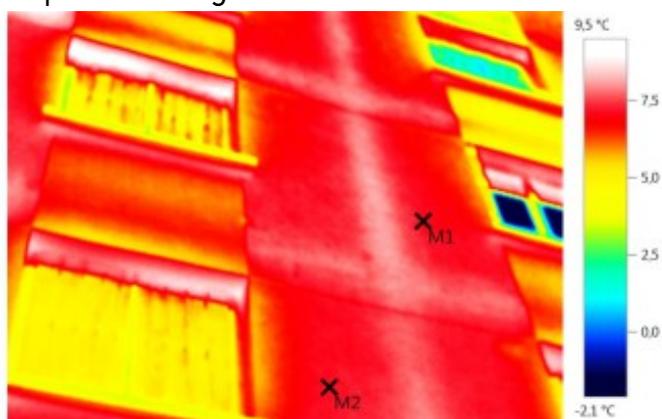
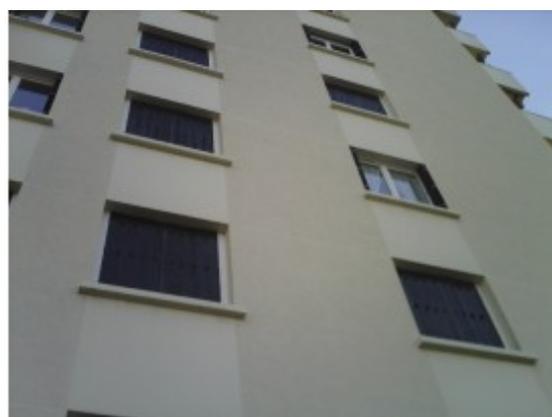
Repères d'image :

| Objets de mesure | Temp. [°C] | Emissivité | Temp. Réfl. [°C] | Remarques |
|---|---|---|---|---|
| Point de mesure 1 | 7,1 | 1 | 10 | Absence d'isolant |
| Point de mesure 2 | 7,1 | 1 | 10 | " |

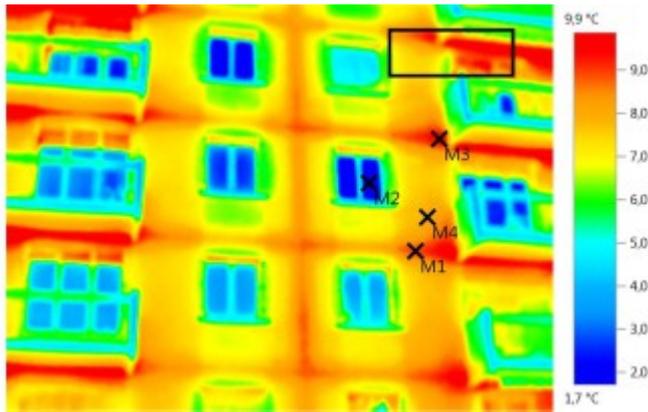
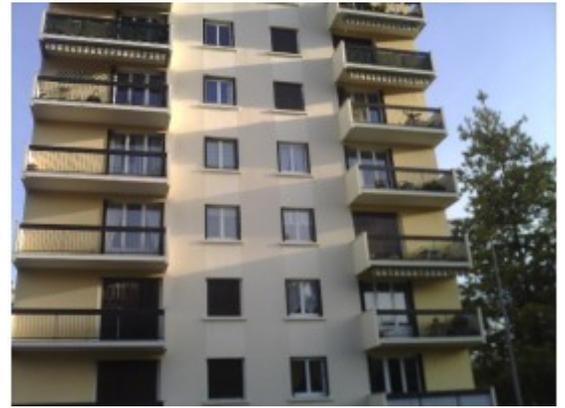
Repères d'image :

| Objets de mesure | Temp. [°C] | Emissivité | Temp. Réfl. [°C] | Remarques |
|---|---|---|---|--|
| Point de mesure 1 | 8,9 | 1 | 10 | Pont thermique de dalle d'étage |
| Point de mesure 2 | 1,1 | 1 | 10 | Double vitrage performant |
| Point de mesure 3 | 9,6 | 1 | 10 | Pont thermique de dalle d'étage |
| Point de mesure 4 | 7,9 | 1 | 10 | Façade globalement très rayonnante donc certainement très déperditive de chaleur |

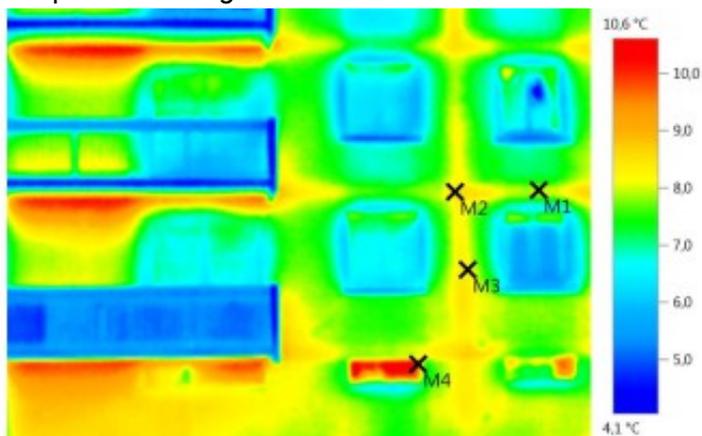
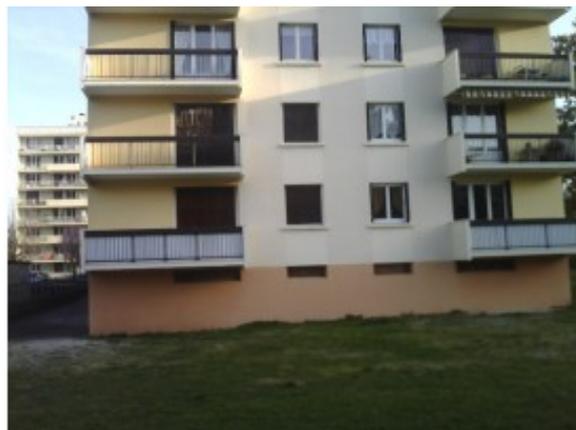
Repères d'image

| Objets de mesure | Temp. [°C] | Emissivité | Temp. Réfl. [°C] | Remarques |
|---|---|---|---|---|
| Point de mesure 1 | 7,9 | 1 | 10 | Pont thermique de dalle d'étage |
| Point de mesure 2 | 8,4 | 1 | 10 | Pont thermique de refend |
| Point de mesure 3 | 8,2 | 1 | 10 | " " |
| Point de mesure 4 | 9,9 | 1 | 10 | Simple vitrage ? |

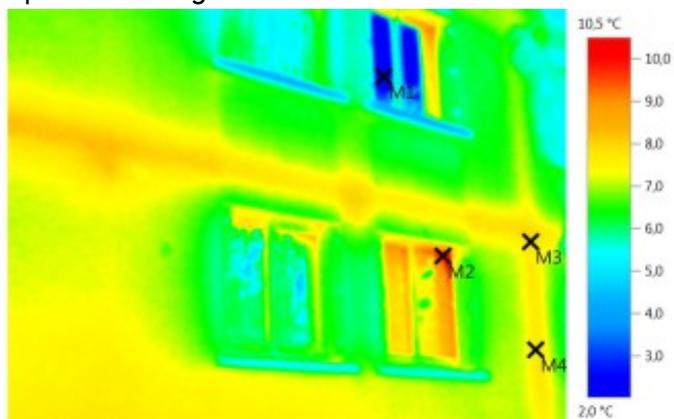
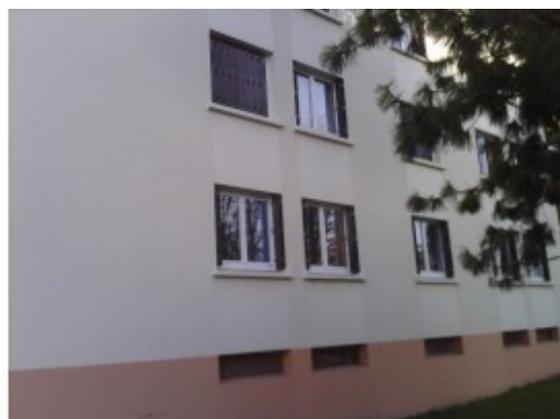
Repères d'image :

| Objets de mesure | Temp. [°C] | Emissivité | Temp. Réfl. [°C] | Remarques |
|---|---|---|---|---|
| Point de mesure 1 | 2,3 | 1 | 10 | Double vitrage performant |
| Point de mesure 2 | 9,9 | 1 | 10 | Exfiltration d'air sur dormant ? |
| Point de mesure 3 | 7,8 | 1 | 10 | Pont thermique géométrique |
| Point de mesure 4 | 7,7 | 1 | 10 | Pont thermique de refend |

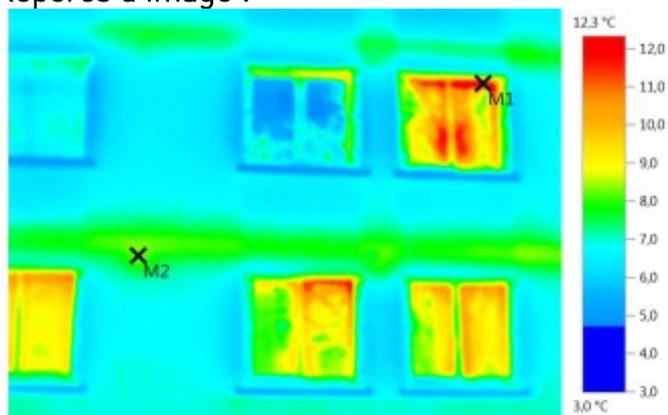
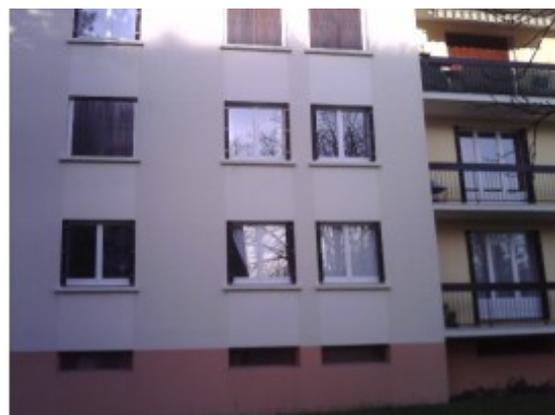
Repères d'image :

| Objets de mesure | Temp. [°C] | Emissivité | Temp. Réfl. [°C] | Remarques |
|---|---|---|---|---|
| Point de mesure 1 | 2,3 | 1 | 10 | Exfiltration d'air ou vieux double ? |
| Point de mesure 2 | 9,9 | 1 | 10 | Pont thermique de refend |

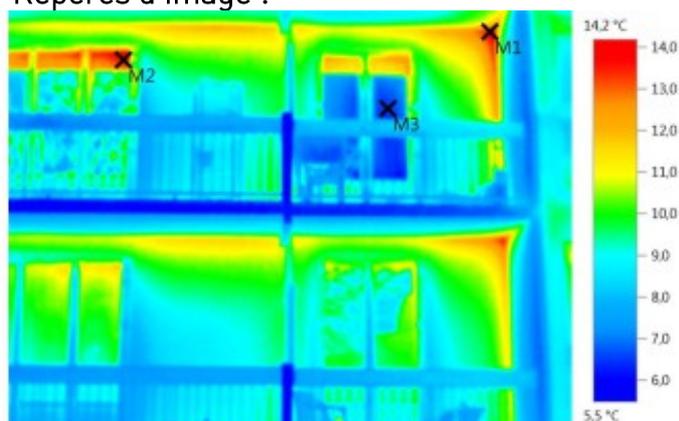
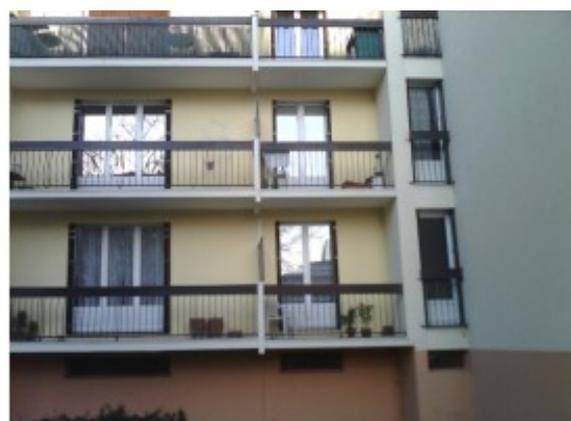
Repères d'image :

| Objets de mesure | Temp. [°C] | Emissivité | Temp. Réfl. [°C] | Remarques |
|---|---|---|---|--|
| Point de mesure 1 | 13,8 | 1 | 10 | Pont thermique géométrique (attention aux risques de condensation et par conséquent de moisissures dans les logements) |
| Point de mesure 2 | 13,7 | 1 | 10 | Exfiltrations d'air |
| Point de mesure 3 | 6,5 | 1 | 10 | Double vitrage performant |

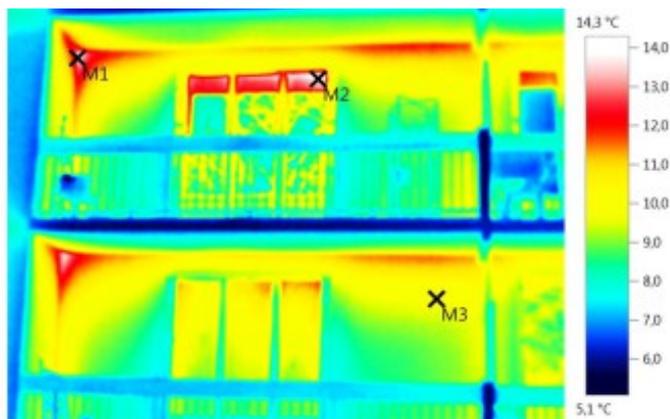
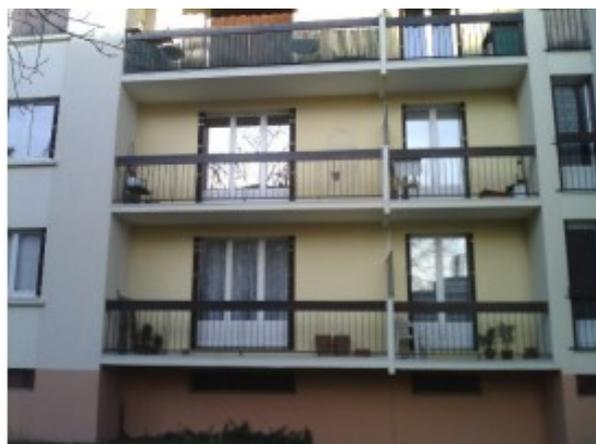
Repères d'image :

| Objets de mesure | Temp. [°C] | Emissivité | Temp. Réfl. [°C] | Remarques |
|---|---|---|---|--|
| Point de mesure 1 | 13,1 | 1 | 10 | Pont thermique géométrique (attention aux risques de condensation et par conséquent de moisissures dans les logements) |
| Point de mesure 2 | 13,9 | 1 | 10 | Exfiltrations d'air |
| Point de mesure 3 | 9,9 | 1 | 10 | Absence d'isolant |
