## Rapport thermographique

### **Copropriété Le Pouchelon B**

### **Bourgoin-Jallieu**

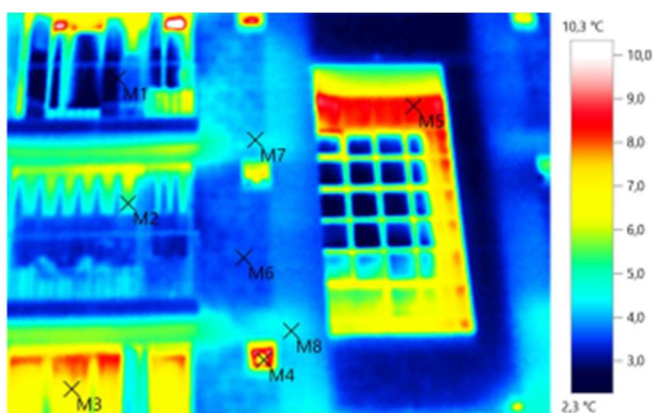
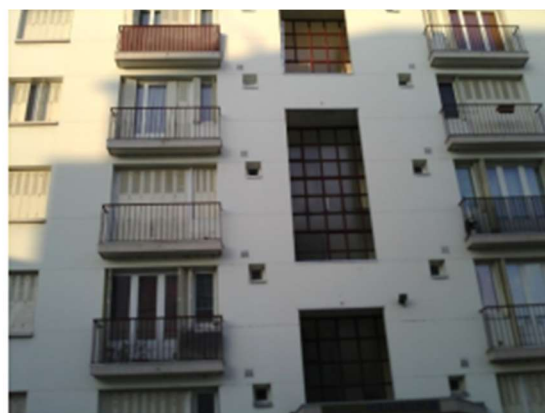
| Objets de mesure | Temp. [°C] | Emissivité | Temp. Réfl. [°C] | Remarques |
|---|---|---|---|---|
| Point de mesure 1 | 3.0 | 1 | 20 | Double (ou triple) vitrage performant peu émissif semble-t-il. |
| Point de mesure 3 | 7.2 | | | Vitrage apparaissant assez rayonnant, vieux double antérieur à 2000 ? |
| Point de mesure 4 | 6.8 | | | Vitrage apparaissant déperditif de chaleur. |
| Point de mesure 5 | 8.5 | | | Perte de chaleur accentuée par un piège convectif semble-t-il. Difficile à interpréter, influence du matériau et de l'environnement radiatif. |
| Point de mesure 6 | 3.6 | | | Mur isolé ou enduit de façade peu émissif faussant l'interprétation ? |
| Point de mesure 7 | 4.3 | | | Pont thermique matériel de dalle d'étage confirmant l'absence d'isolation par l'extérieur. |

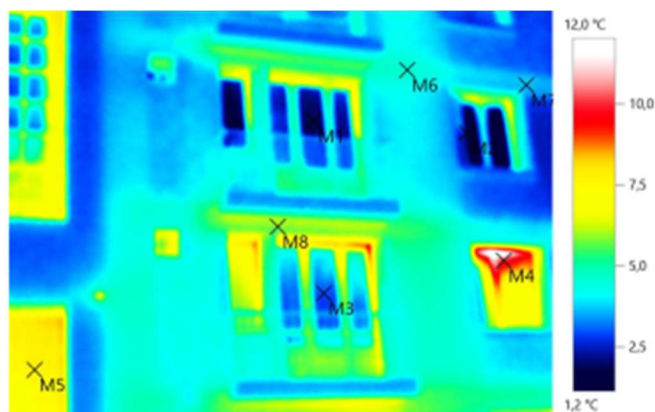
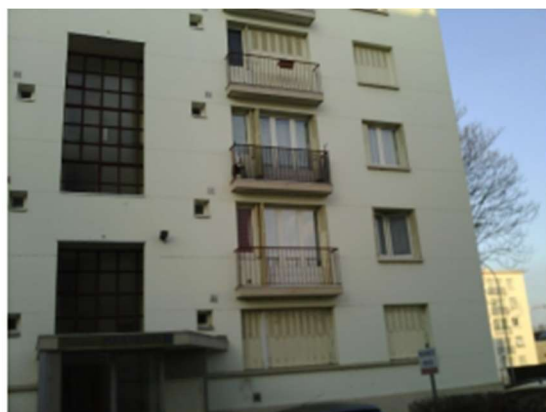
| Objets de mesure | Temp. [°C] | Emissivité | Temp. Réfl. [°C] | Remarques |
|---|---|---|---|---|
| Point de mesure 1 | 1.9 | 1 | 20 | Doubles vitrages semblent performants thermiquement. |
| Point de mesure 4 | 10.0 | | | Fenêtre entre-ouverte. |
| Point de mesure 5 | 7.7 | | | Vitrage semblant peu performant thermiquement. |
| Point de mesure 6 | 4.6 | | | Pont thermique matériel sur tranche de dalle d'étage semblant montrer une éventuelle légère isolation intérieure ? |

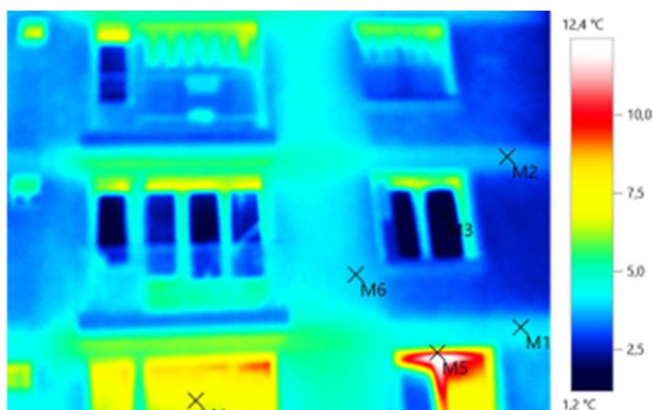
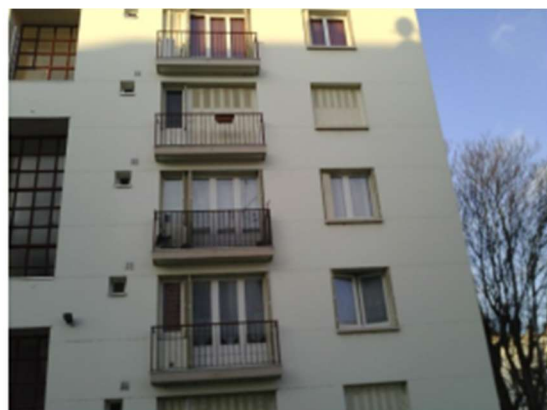
| Objets de mesure | Temp. [°C] | Emissivité | Temp. Réfl. [°C] | Remarques |
|---|---|---|---|---|
| Point de mesure 1 | 4.1 | 1 | 20 | Pont thermique matériel de dalle d'étage confirmant l'absence d'isolation par l'extérieur. |
| Point de mesure 3 | 1.2 | | | Double vitrage semblant performant thermiquement. |
| Point de mesure 4 | 7.0 | | | Baie vitrée apparaissant déperditive de chaleur. |
| Point de mesure 5 | 9.7 | | | Fenêtre entre-ouverte. |
| Point de mesure 6 | 3.9 | | | Isolant par l'intérieur et/ou enduit peu émissif ? |

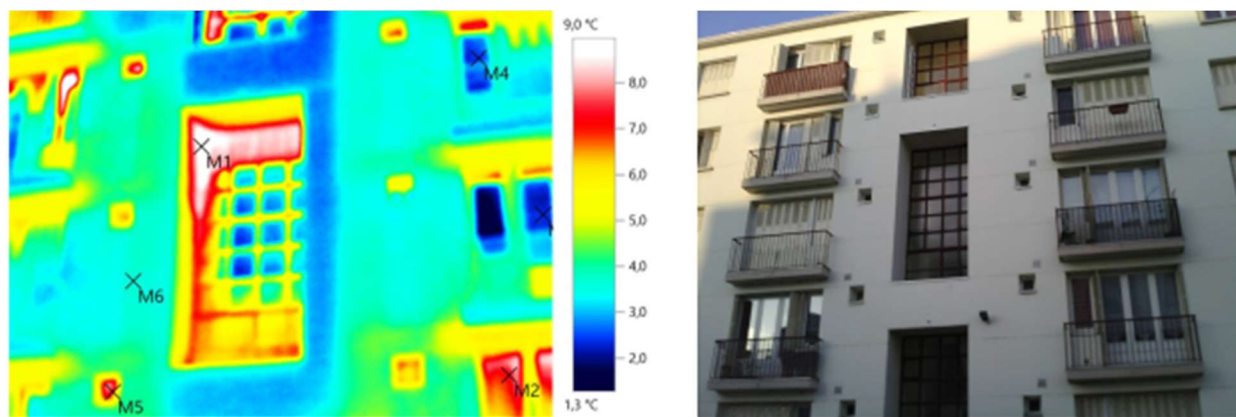
| Objets de mesure | Temp. [°C] | Emissivité | Temp. Réfl. [°C] | Remarques |
|---|---|---|---|---|
| Point de mesure 1 | 9.4 | 1 | 20 | Fuite thermique sur tableau menuiserie de baie vitrée et pont thermique géométrique d'angle accentué par un piège convectif. |
| Point de mesure 2 | 7.3 | | | Porte fenêtre vitrée déperditive de chaleur. |
| Point de mesure 3 | 2.3 | | | Double voire triple vitrage apparaissant performant thermiquement. |
| Point de mesure 5 | 7.0 | | | Vitrage non performant thermiquement. |
| Point de mesure 6 | 3.7 | | | Isolant par l'intérieur et/ou enduit peu émissif ? |

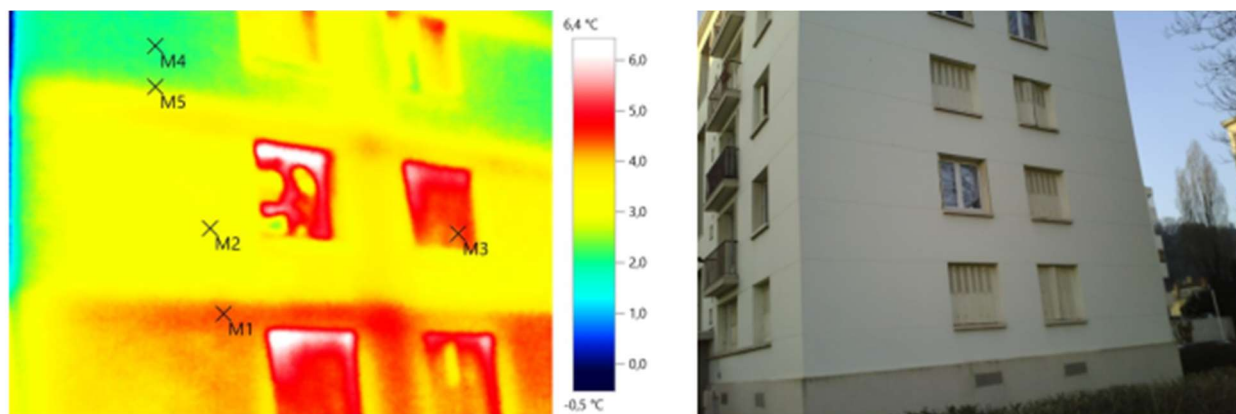
| Objets de mesure | Temp. [°C] | Emissivité | Temp. Réfl. [°C] | Remarques |
|---|---|---|---|---|
| Point de mesure 1 | 4,4 | 1 | 20 | Pont thermique matériel de dalle d'étage confirmant l'absence d'isolation par l'extérieur. |
| Point de mesure 2 | 3,3 | | | T° apparente assez faible, même si ça apparaît orange pour des raisons d'échelle de couleur (ciel), le mur semble peu émissif. |
| Point de mesure 3 | 4,4 | | | Vitrage rayonnant déperditif de chaleur. |
| Point de mesure 4 | 2,1 | | | Isolation ou enduit de façade peu émissif ? |
| Point de mesure 5 | 2,6 | | | Pont thermique matériel de dalle d'étage confirmant l'absence d'isolation par l'extérieur. |

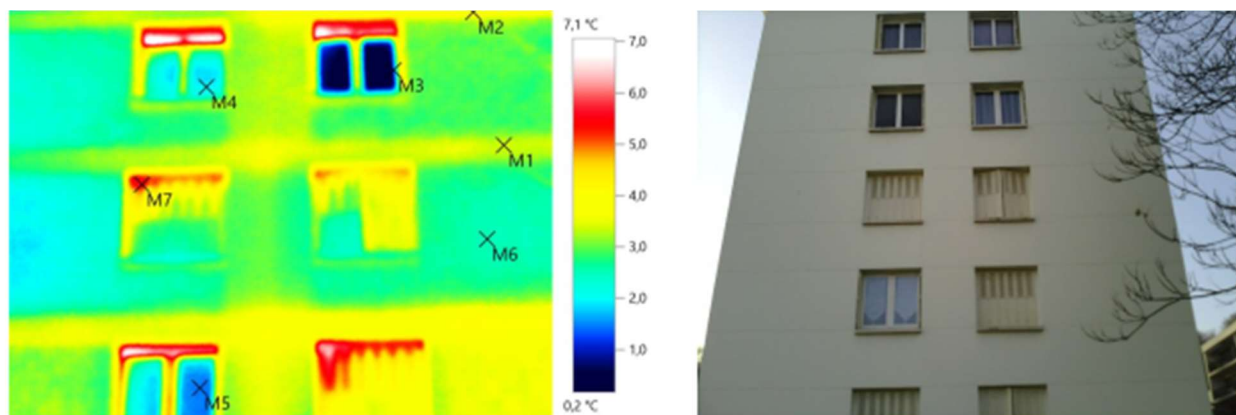
| Objets de mesure | Temp. [°C] | Emissivité | Temp. Réfl. [°C] | Remarques |
|---|---|---|---|---|
| Point de mesure 1 | 3.4 | 1 | 20 | Pont thermique matériel de dalle d'étage confirmant l'absence d'isolation par l'extérieur. |
| Point de mesure 3 | 1.2 | | | Double ou triple vitrage apparaissant performant thermiquement. |
| Point de mesure 6 | 2.5 | | | Isolation et/ou enduit peu émissif. |
| Point de mesure 7 | 5.5 | | | Perte thermique sur entrée d'air menuiserie ? |

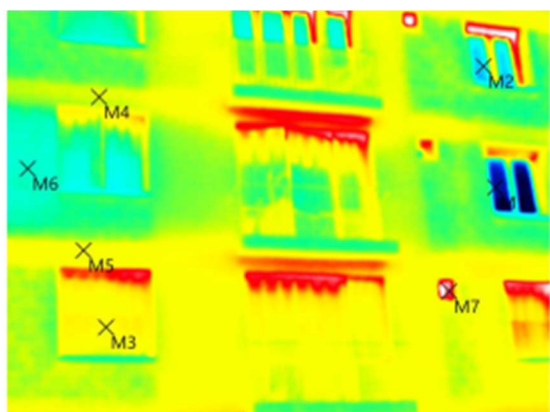
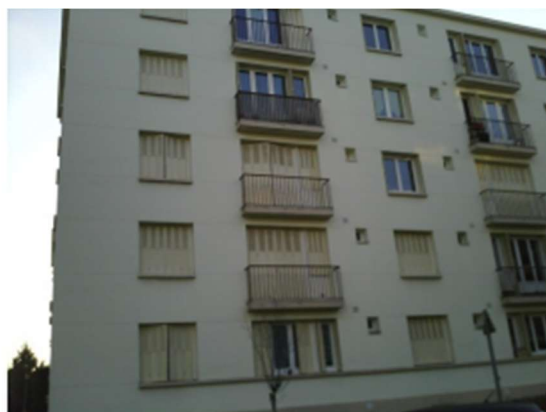
| Objets de mesure | Temp. [°C] | Emissivité | Temp. Réfl. [°C] | Remarques |
|---|---|---|---|---|
| Point de mesure 1 | 0.4 | 1 | 20 | Double voire triple vitrage apparaissant performant thermiquement. |
| Point de mesure 3 | 4.4 | | | Vitrage rayonnant apparaissant donc déperditif de chaleur. |
| Point de mesure 4 | 3.8 | | | Pont thermique matériel de dalle d'étage confirmant l'absence d'isolation par l'extérieur. |
| Point de mesure 6 | 2.3 | | | Isolant et/ou enduit peu émissif, difficile à interpréter. |
| Point de mesure 7 | 7.2 | | | Vitrage apparaissant rayonnant donc déperditif de chaleur. |

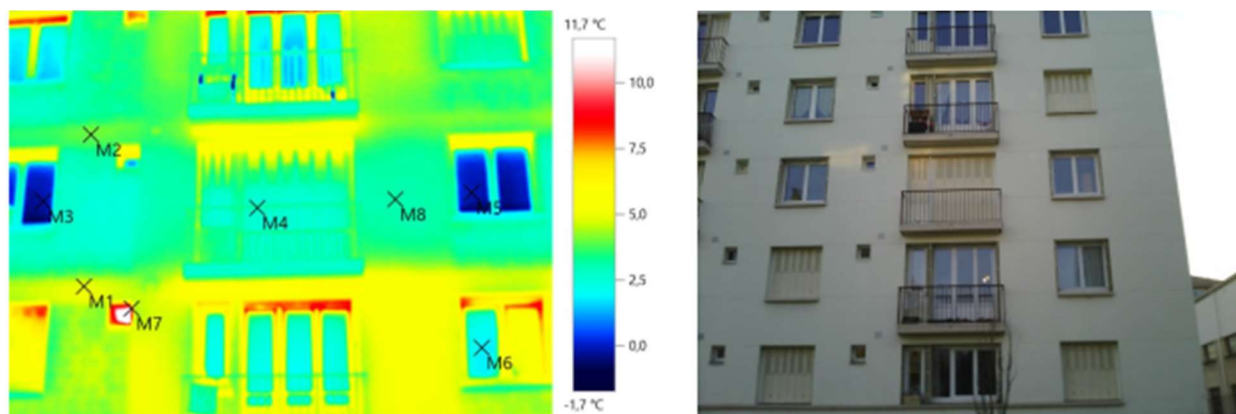
| Objets de mesure | Temp. [°C] | Emissivité | Temp. Réfl. [°C] | Remarques |
|---|---|---|---|---|
| Point de mesure 1 | 4.9 | 1 | 20 | Pont thermique matériel de dalle d'étage confirmant l'absence d'isolation par l'extérieur. |
| Point de mesure 3 | 0.1 | | | Double voire triple vitrage apparaissant performant thermiquement. |
| Point de mesure 7 | 8.1 | | | Vitrage apparaissant rayonnant donc déperditif de chaleur. |
| Point de mesure 8 | 3.1 | | | Isolant et/ou enduit peu émissif, difficile à interpréter. |

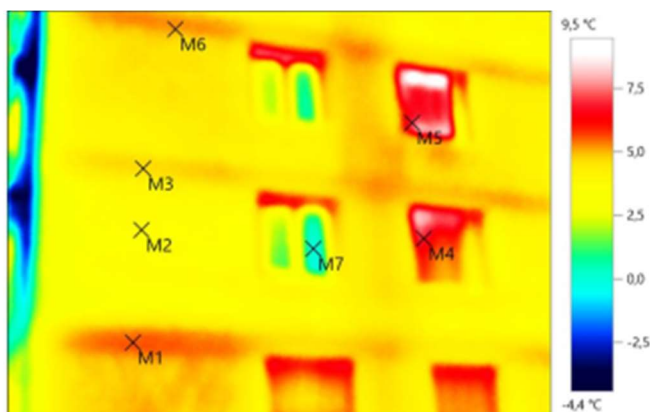
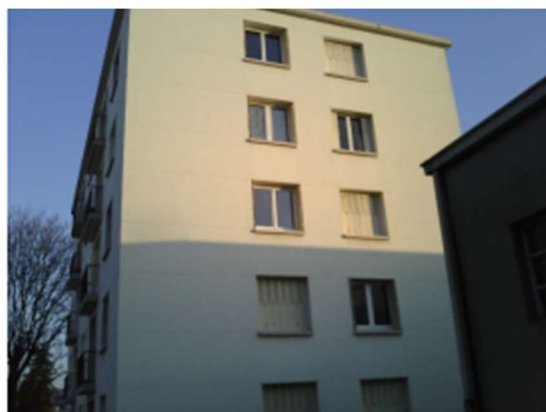
| Objets de mesure | Temp. [°C] | Emissivité | Temp. Réfl. [°C] | Remarques |
|---|---|---|---|---|
| Point de mesure 1 | 5.6 | 1 | 20 | Pont thermique matériel de dalle d'étage confirmant l'absence d'isolation par l'extérieur. |
| Point de mesure 2 | 3.7 | | | Isolant intérieur et/ou enduit peu émissif, difficile à interpréter, le mur apparaît tout de même rayonnant donc déperditif de chaleur. |
| Point de mesure 3 | 4.7 | | | Pont thermique matériel de dalle d'étage confirmant l'absence d'isolation par l'extérieur. |
| Point de mesure 4 | 6.8 | | | Vitrage apparaissant rayonnant donc déperditif de chaleur. |
| Point de mesure 6 | 5.1 | | | Pont thermique matériel de dalle d'étage confirmant l'absence d'isolation par l'extérieur. |
| Point de mesure 7 | 0 | | | Double voire triple vitrage apparaissant performant thermiquement. |

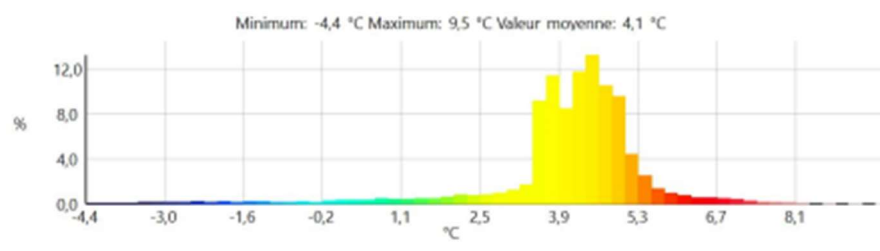
## Histogramme

Façade apparaissant relativement rayonnante ; gros doute sur une isolation effective ?
