## Rapport thermographique

### **Copropriété Le Pouchelon D**

### **Bourgoin-Jallieu**

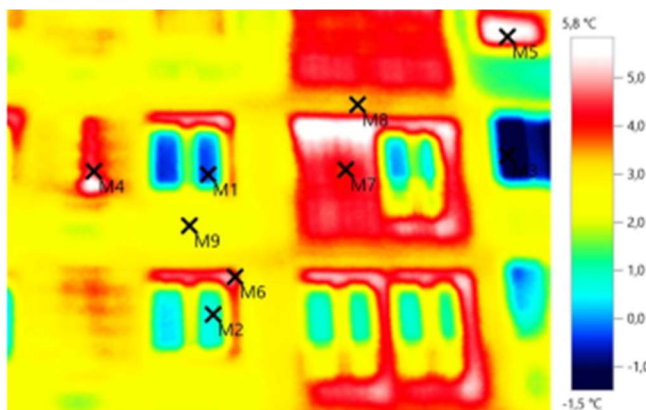
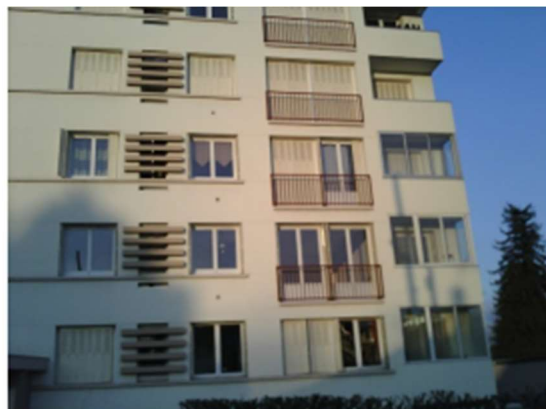
| Objets de mesure | Temp. [°C] | Emissivité | Temp. Réfl. [°C] | Remarques |
|---|---|---|---|---|
| Point de mesure 1 | -0.3 | 1 | 20 | Double (ou triple) vitrage performant peu émissif semble-t-il. |
| Point de mesure 4 | 4.4 | | | Vitrage apparaissant déperditif de chaleur, simple vitrage dans la montée des communs semble-t-il. |
| Point de mesure 6 | 4.3 | | | Fuite de chaleur sur entrée d'air menuiserie accentuée par un piège convectif semble-t-il. |
| Point de mesure 7 | 4.1 | | | Vitrage rayonnant déperditif de chaleur derrière volet accordéon ou fenêtre entre-ouverte ? |
| Point de mesure 8 | 3.4 | | | Pont thermique matériel de dalle d'étage confirmant l'absence d'isolation par l'extérieur. |
| Point de mesure 9 | 2.6 | | | Mur apparaissant un peu isolé ou enduit peu émissif ? |

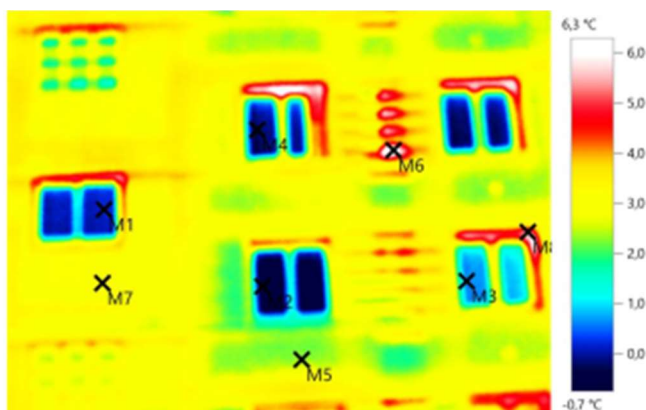
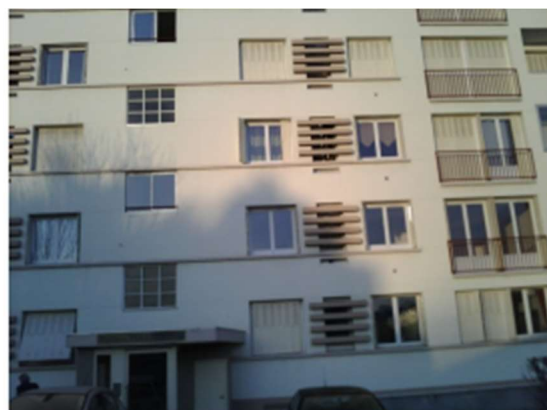
| Objets de mesure | Temp. [°C] | Emissivité | Temp. Réfl. [°C] | Remarques |
|---|---|---|---|---|
| Point de mesure 1 | 0.2 | 1 | 20 | Doubles vitrages semblant performants thermiquement. |
| Point de mesure 5 | 2.4 | | | Isolant par l'intérieur et/ou enduit peu émissif ? |
| Point de mesure 6 | 6.5 | | | Vitrage de montée des communs non performants et apparaissant déperditifs de chaleur. |
| Point de mesure 7 | 3.1 | | | Mur peu isolé et/ou enduit peu émissif ? |
| Point de mesure 8 | 5.3 | | | Perte de chaleur par entrée d'air menuiserie (ventilation rien d'anormal et nécessaire) accentuée par un piège convectif semble-t-il. |

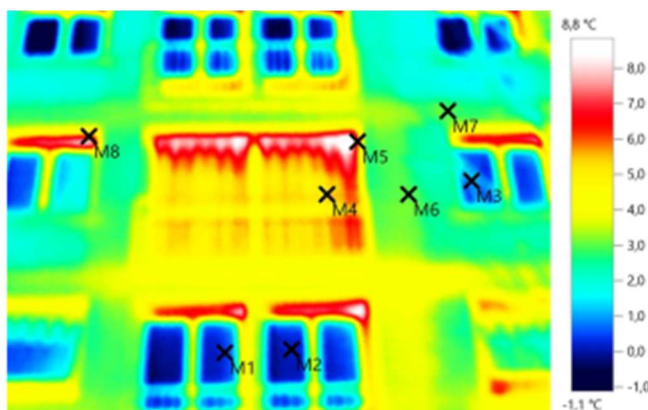
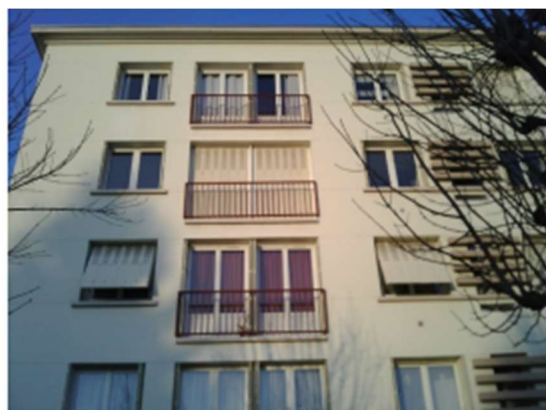
| Objets de mesure | Temp. [°C] | Emissivité | Temp. Réfl. [°C] | Remarques |
|---|---|---|---|---|
| Point de mesure 1 | 0.4 | 1 | 20 | Double vitrage apparaissant performant thermiquement car non rayonnant. |
| Point de mesure 4 | 5.3 | | | Baie vitrée apparaissant déperditive de chaleur. |
| Point de mesure 5 | 6.3 | | | Perte de chaleur par entrée d'air menuiserie (ventilation rien d'anormal) accentuée par un piège convectif semble-t-il. |
| Point de mesure 6 | 3.0 | | | Pont thermique matériel du mur refend. |
| Point de mesure 7 | 3.0 | | | Pont thermique matériel de dalle d'étage confirmant l'absence d'isolation par l'extérieur. |
| Point de mesure 8 | 6.5 | | | Perte de chaleur par entrée d'air menuiserie (ventilation rien d'anormal) accentuée par un piège convectif semble-t-il. |

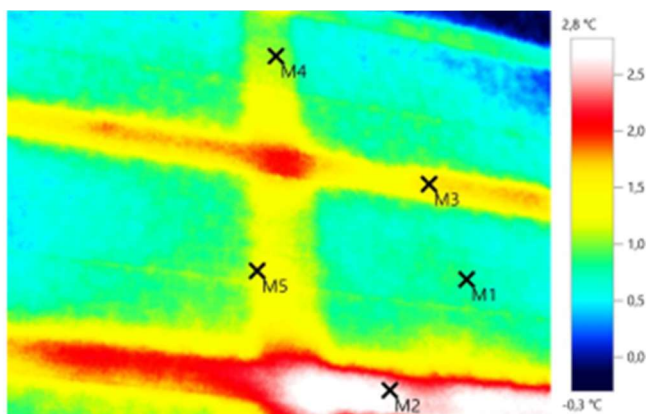
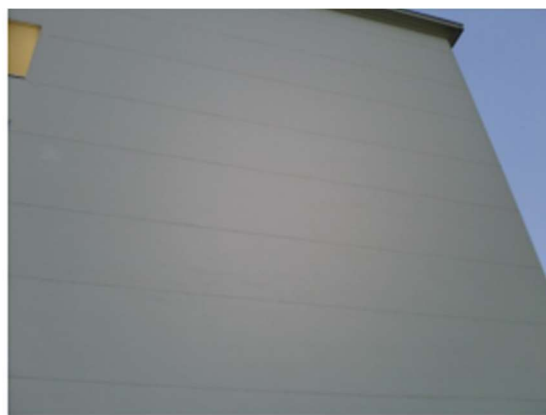
| Objets de mesure | Temp. [°C] | Emissivité | Temp. Réfl. [°C] | Remarques |
|---|---|---|---|---|
| Point de mesure 1 | 0.8 | 1 | 20 | Isolant par l'intérieur et/ou enduit peu émissif ? |
| Point de mesure 2 | 2.6 | | | Ponts thermiques matériels de dalle d'étage confirmant un isolant par l'intérieur ? |
| Point de mesure 4 | 1.1 | | | Ponts thermiques de mur refend. |

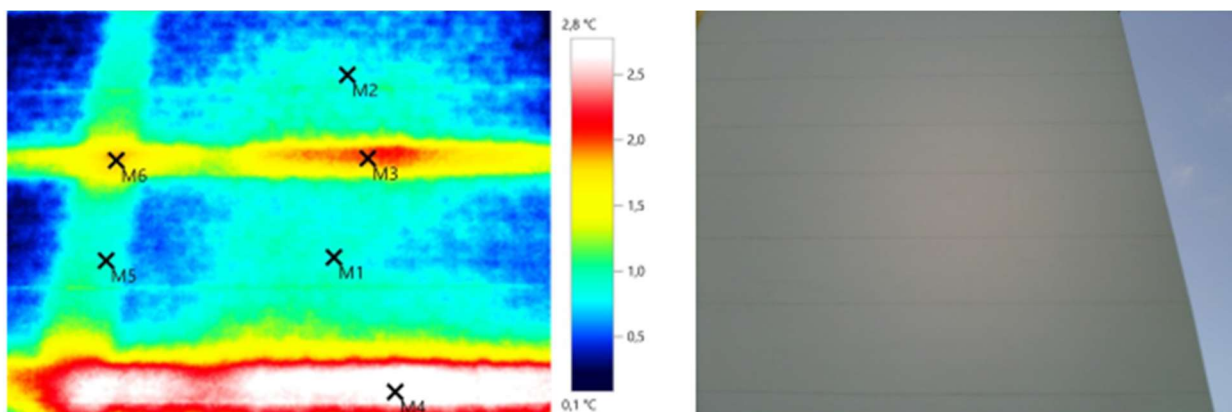
| Objets de mesure | Temp. [°C] | Emissivité | Temp. Réfl. [°C] | Remarques |
|---|---|---|---|---|
| Point de mesure 1 | 0.9 | 1 | 20 | Température apparente faible semblant montrer une isolation ou enduit peu émissif ? |
| Point de mesure 3 | 2.0 | | | Ponts thermiques matériels de dalle d'étage confirmant l'absence d'isolation par l'extérieur. |
| Point de mesure 5 | 0.9 | | | Pont thermique de mur refend. |
| Point de mesure 6 | 1.8 | | | Pont thermique géométrique d'angle de mur. |

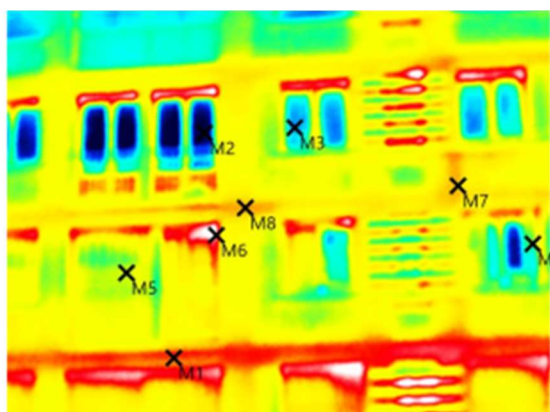
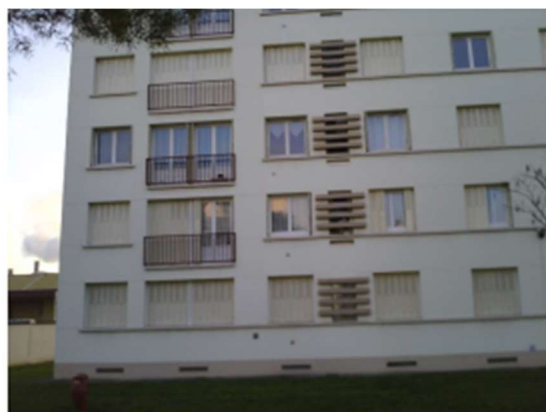
| Objets de mesure | Temp. [°C] | Emissivité | Temp. Réfl. [°C] | Remarques |
|---|---|---|---|---|
| Point de mesure 1 | 4.9 | 1 | 20 | Pont thermique matériel de dalle d'étage confirmant l'absence d'isolation par l'extérieur. |
| Point de mesure 2 | 0.5 | | | Double ou triple vitrages apparaissant performants thermiquement. |
| Point de mesure 6 | 5.8 | | | Infiltration d'air menuiserie accentuée par un piège convectif semble-t-il. |
| Point de mesure 7 | 4.5 | | | Pont thermique matériel de mur refend. |
| Point de mesure 8 | 4.6 | | | Pont thermique matériel de dalle d'étage confirmant l'absence d'isolation par l'extérieur. |

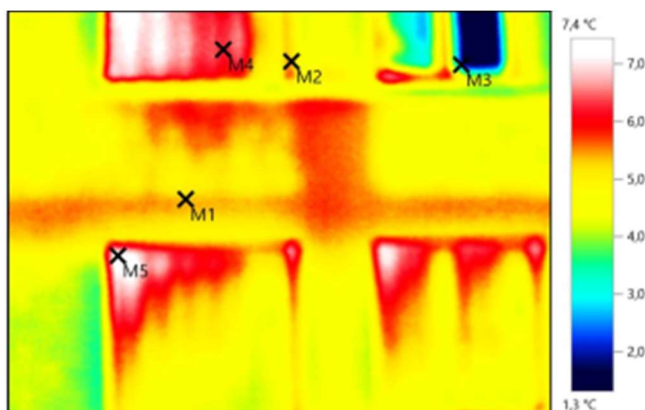
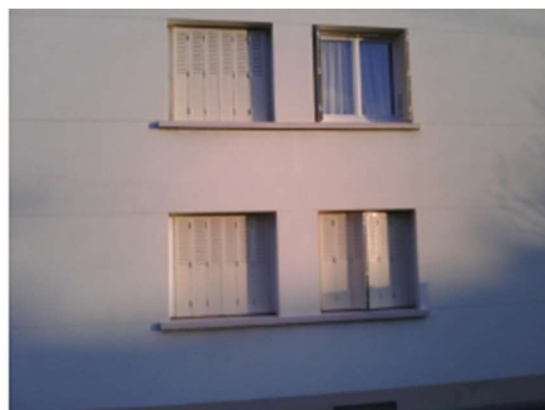
| Objets de mesure | Temp. [°C] | Emissivité | Temp. Réfl. [°C] | Remarques |
|---|---|---|---|---|
| Point de mesure 1 | 5.4 | 1 | 20 | Pont thermique matériel de dalle d'étage confirmant l'absence d'isolation par l'extérieur. |
| Point de mesure 2 | 5.3 | | | Pont thermique matériel de mur refend. |
| Point de mesure 3 | 2.5 | | | Double ou triple vitrage apparaissant non rayonnant donc performant thermiquement. |
| Point de mesure 4 | 6.2 | | | Vitrages apparaissant rayonnants, fenêtres entre-ouvertes ou vieux double peu performant voire simple vitrage ? |

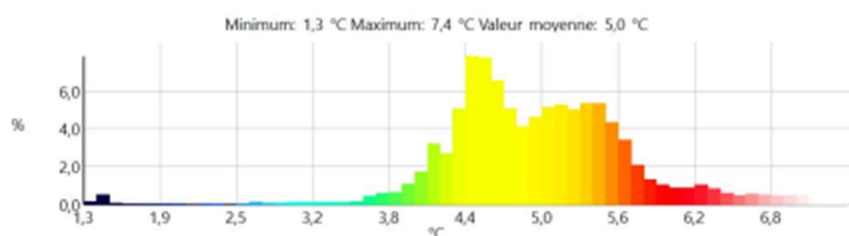
Façade apparaissant globalement très rayonnante donc peu ou pas isolée et donc déperditive de chaleur.

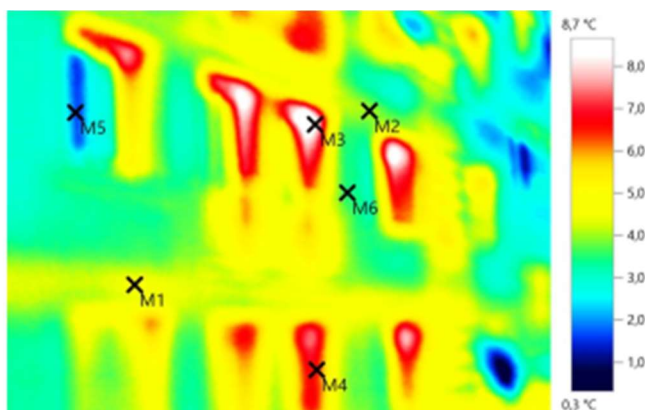
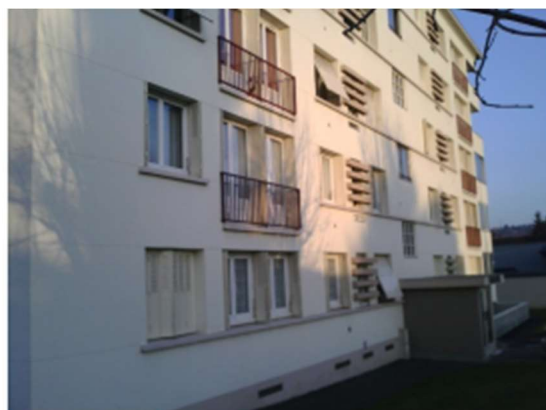
| Objets de mesure | Temp. [°C] | Emissivité | Temp. Réfl. [°C] | Remarques |
|---|---|---|---|---|
| Point de mesure 1 | 4.5 | 1 | 20 | Pont thermique matériel de dalle d'étage confirmant l'absence d'isolation par l'extérieur. |
| Point de mesure 3 | 8.5 | | | Fenêtre entre ouverte ? Piège convectif dans l'angle et infiltration d'air menuiserie ? Fenêtre peu performante thermiquement ? Rayonnement important. |
| Point de mesure 4 | 6.5 | | | Fenêtre apparaissant très rayonnante et donc peu performante thermiquement, vieux double voire simple vitrage ? |
| Point de mesure 5 | 1.7 | | | Vitrage apparaissant performant thermiquement car non rayonnant, double voire triple vitrage ? |
| Point de mesure 6 | 3.5 | | | Mur relativement rayonnant peu ou pas isolé. |

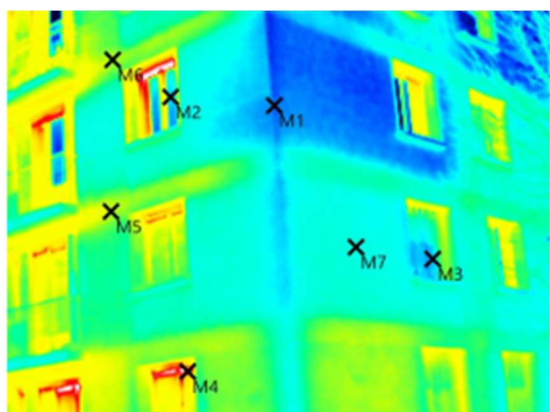
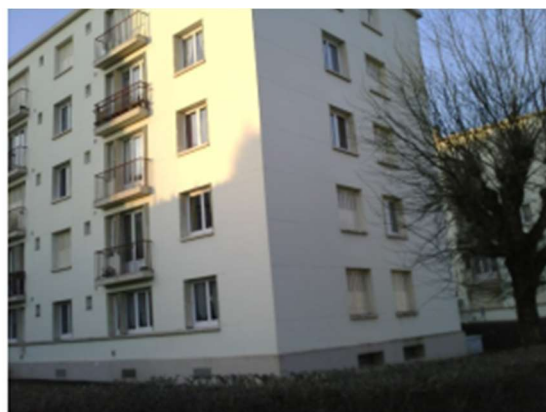
| Objets de mesure | Temp. [°C] | Emissivité | Temp. Réfl. [°C] | Remarques |
|---|---|---|---|---|
| Point de mesure 1 | 1.3 | 1 | 20 | Arrête bleutée confirmant les bonnes conditions météorologiques de réalisation des thermogrammes. |
| Point de mesure 2 | 1.8 | | | Vitrage apparaissant performant thermiquement car non rayonnant, double voire triple vitrage ? |
| Point de mesure 4 | 6.9 | | | Entrée d'air menuiserie (ventilation normale). |
| Point de mesure 5 | 3.9 | | | Pont thermique matériel de dalle d'étage confirmant l'absence d'isolation par l'extérieur. |
| Point de mesure 7 | 2.4 | | | Enduit peu émissif ou isolation par l'intérieur. |
