## Rapport thermographique

### **Copropriété Le Pouchelon E**

### **Bourgoin-Jallieu**

15 janvier 2016

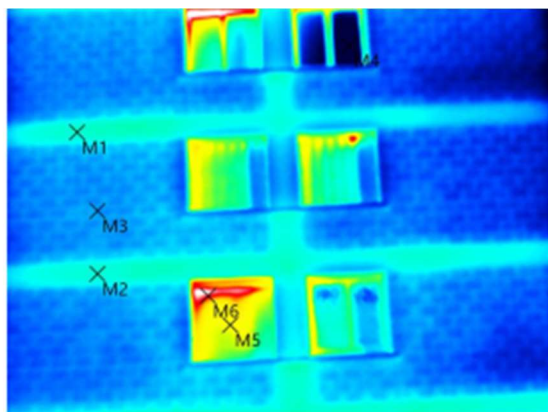
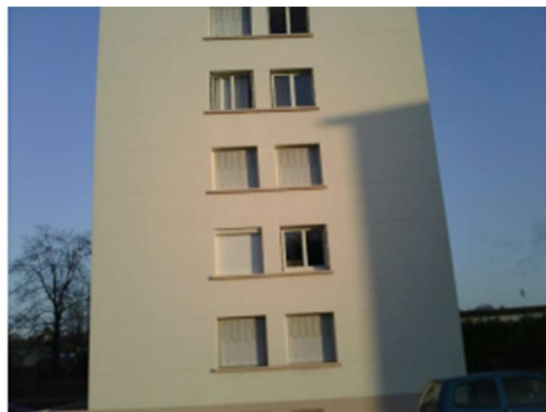
| Objets de mesure | Temp. [°C] | Emissivité | Temp. Réfl. [°C] | Remarques |
|---|---|---|---|---|
| Point de mesure 1 | 6.4 | 1 | 20 | Ponts thermiques matériels de dalle d'étage confirmant l'absence d'isolation par l'extérieur. |
| Point de mesure 3 | 4.8 | | | Mur apparaissant peu ou pas isolé car la température apparente est assez élevée toutefois l'enduit semble peu émissif ? |
| Point de mesure 4 | 2.2 | | | Double (ou triple) vitrage performant peu émissif semble-t-il. |
| Point de mesure 5 | 9.2 | | | Vitrage rayonnant déperditif de chaleur derrière volet accordéon ou fenêtre entre-ouverte ? |
| Point de mesure 6 | 12.8 | | | Fuite de chaleur sur entrée d'air menuiserie accentuée par un piège convectif semble-t-il. |

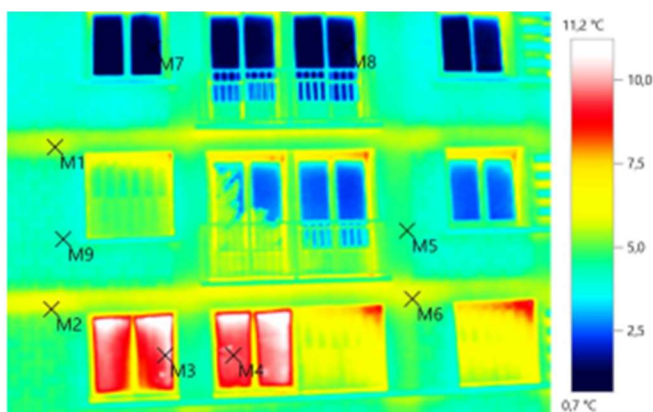
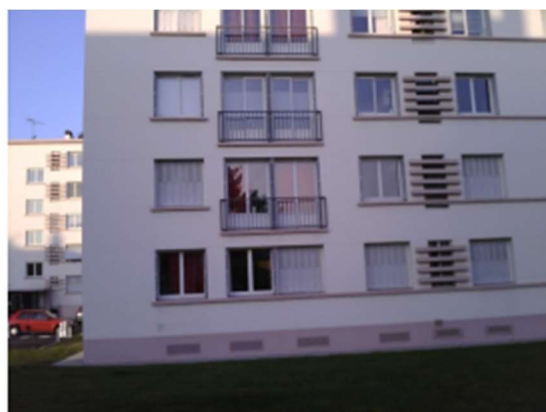
| Objets de mesure | Temp. [°C] | Emissivité | Temp. Réfl. [°C] | Remarques |
|---|---|---|---|---|
| Point de mesure 1 | 5.6 | 1 | 20 | Ponts thermiques matériels de dalle d'étage confirmant l'absence d'isolation par l'extérieur. |
| Point de mesure 3 | 10.0 | | | Vitrage très rayonnant, émissif, simple ou vieux double déperditifs de chaleur semble-t-il. |
| Point de mesure 5 | 4.7 | | | Pont thermique matériel de mur refend. |
| Point de mesure 6 | 5.7 | | | Pont thermique géométrique d'angle dalle d'étage/mur refend. |
| Point de mesure 7 | 1.1 | | | Doubles vitrages semblant performants thermiquement car apparaissant peu émissifs. |
| Point de mesure 9 | 4.2 | | | Mur apparaissant rayonnant avec une température de surface apparente relativement élevée, mur peu ou pas isolé. |

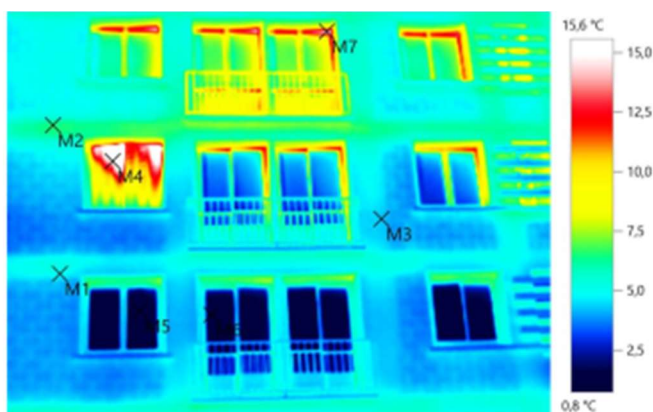
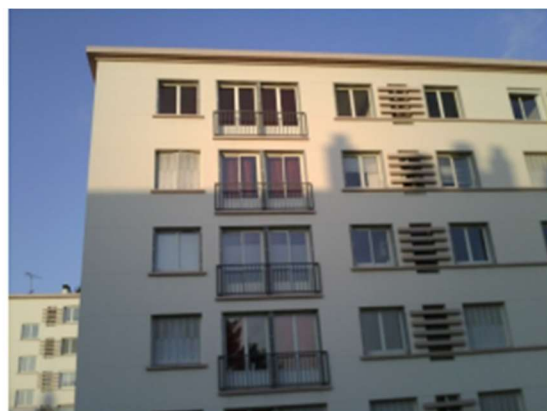
| Objets de mesure | Temp. [°C] | Emissivité | Temp. Réfl. [°C] | Remarques |
|---|---|---|---|---|
| Point de mesure 1 | 4.8 | 1 | 20 | Pont thermique matériel de dalle d'étage. |
| Point de mesure 3 | 4.3 | | | Mur peu ou pas isolé (température apparente relativement élevée). |
| Point de mesure 4 | 14.7 | | | Baie vitrée apparaissant rayonnante et déperditive de chaleur. |
| Point de mesure 5 | 1.0 | | | Double vitrage apparaissant performant thermiquement car non rayonnant. |
| Point de mesure 7 | 13.9 | | | Perte de chaleur par entrée d'air menuiserie (ventilation rien d'anormal) accentuée par un piège convectif semble-t-il. |

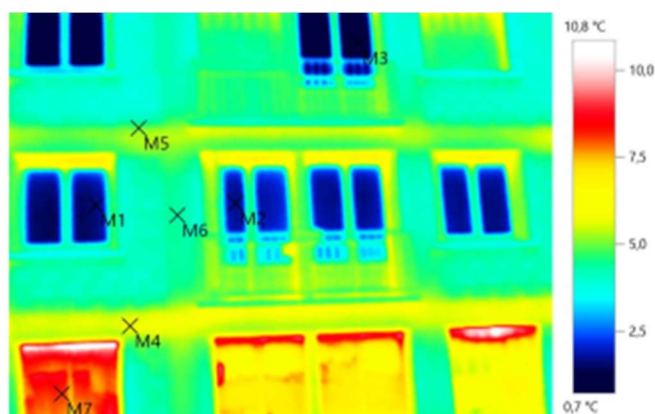
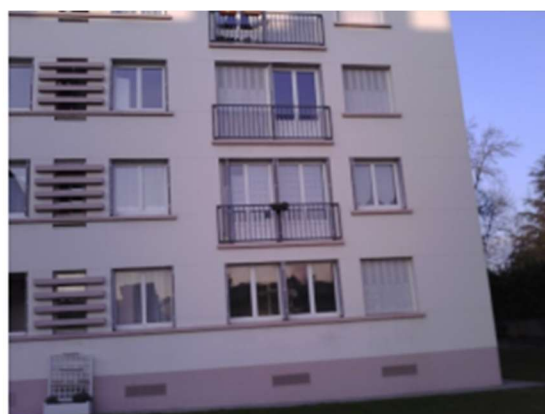
| Objets de mesure | Temp. [°C] | Emissivité | Temp. Réfl. [°C] | Remarques |
|---|---|---|---|---|
| Point de mesure 1 | 1.6 | 1 | 20 | Double vitrage apparaissant performant thermiquement car non rayonnant et peu émissif. |
| Point de mesure 4 | 5.7 | | | Ponts thermiques matériels de dalle d'étage confirmant un isolant par l'intérieur ? |
| Point de mesure 6 | 4.3 | | | Ponts thermiques de mur refend. |
| Point de mesure 7 | 8.1 | | | Vitrage apparaissant rayonnant donc déperditif de chaleur, simple ou vieux double vitrage. |

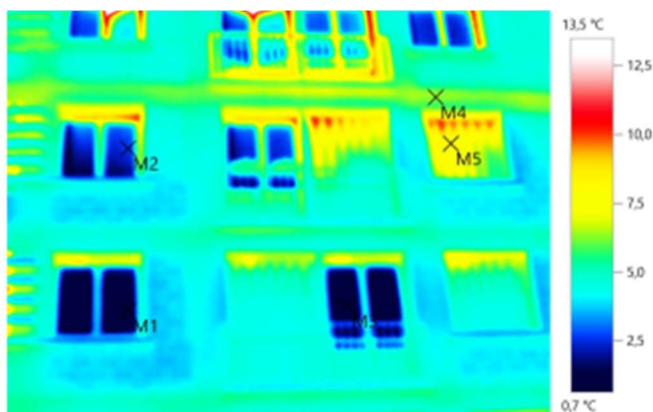
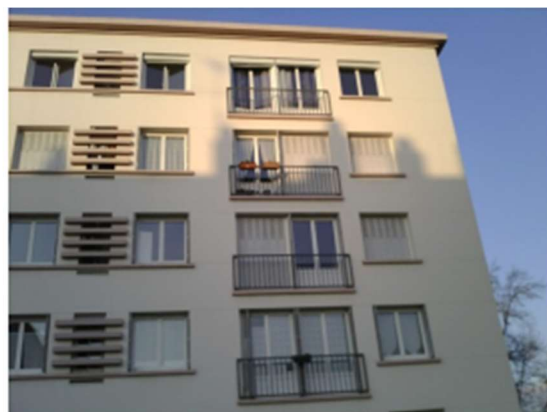
| Objets de mesure | Temp. [°C] | Emissivité | Temp. Réfl. [°C] | Remarques |
|---|---|---|---|---|
| Point de mesure 1 | 1.0 | 1 | 20 | Double vitrage apparaissant performant thermiquement car non rayonnant et peu émissif. |
| Point de mesure 4 | 6.3 | | | Ponts thermiques matériels de dalle d'étage confirmant l'absence d'isolation par l'extérieur. |
| Point de mesure 5 | 7.7 | | | Vitrage apparaissant rayonnant donc déperditif de chaleur, simple ou vieux double vitrage. |

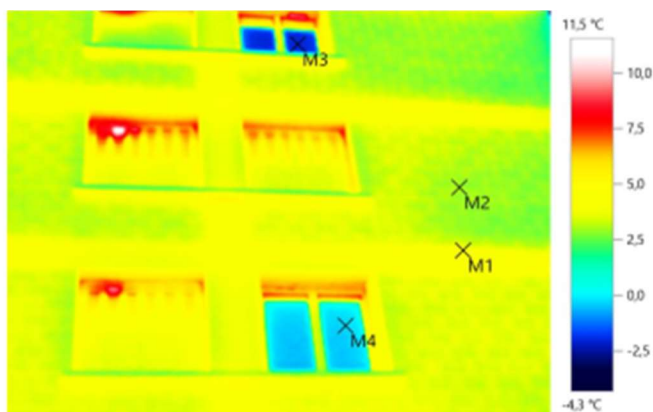
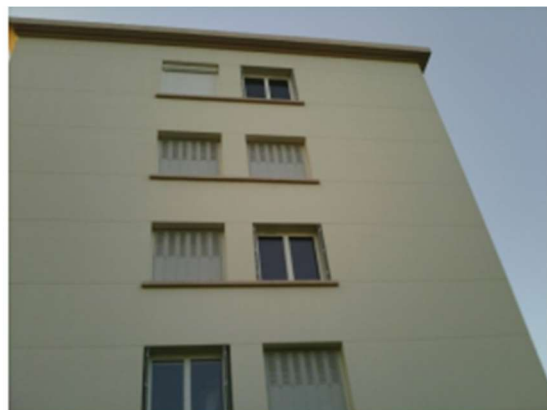
| Objets de mesure | Temp. [°C] | Emissivité | Temp. Réfl. [°C] | Remarques |
|---|---|---|---|---|
| Point de mesure 1 | 4.2 | 1 | 20 | Pont thermique matériel de dalle d'étage confirmant l'absence d'isolation par l'extérieur. |
| Point de mesure 2 | 3.0 | | | Mur n'apparaissant pas très rayonnant, peut être légèrement isolé ou enduit peu émissif. |
| Point de mesure 3 | -2.1 | | | Double ou triple vitrages apparaissant performants thermiquement. |

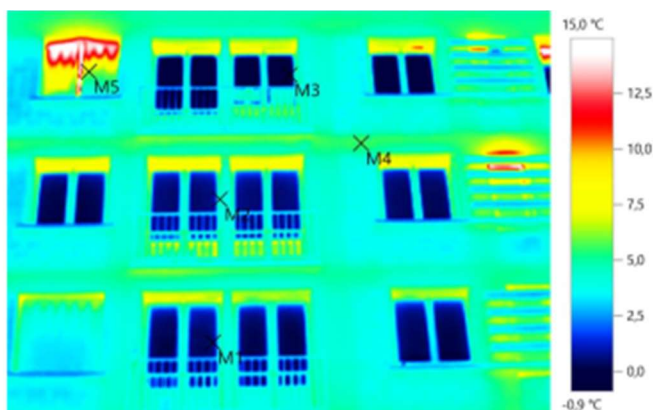
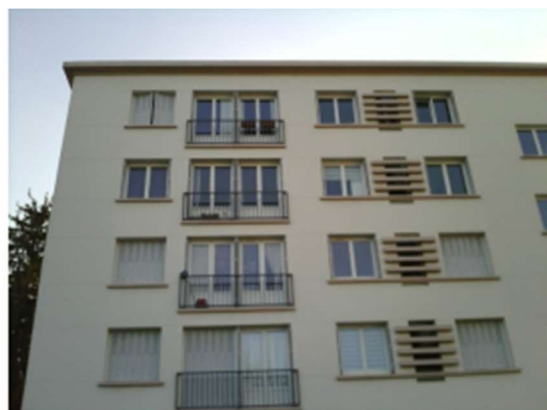
| Objets de mesure | Temp. [°C] | Emissivité | Temp. Réfl. [°C] | Remarques |
|---|---|---|---|---|
| Point de mesure 1 | 0.6 | 1 | 20 | Double ou triple vitrage apparaissant non rayonnant donc performant thermiquement. |
| Point de mesure 4 | 5.6 | | | Pont thermique matériel de dalle d'étage confirmant l'absence d'isolation par l'extérieur. |
| Point de mesure 5 | 6.4 | | | Vitrages apparaissant rayonnants, fenêtres entre-ouvertes ou vieux double peu performant voire simple vitrage ? |

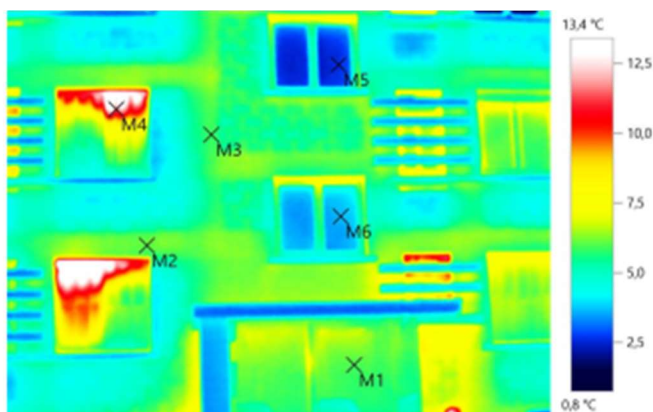
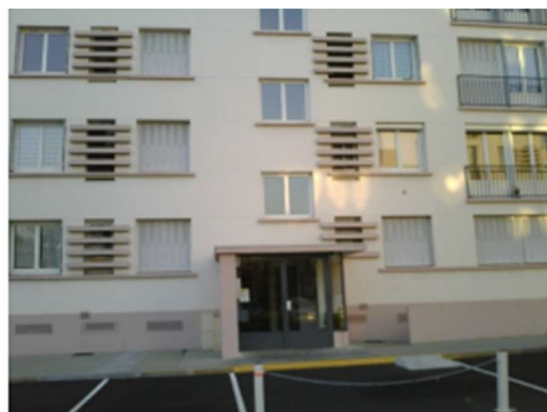
| Objets de mesure | Temp. [°C] | Emissivité | Temp. Réfl. [°C] | Remarques |
|---|---|---|---|---|
| Point de mesure 1 | 6.0 | 1 | 20 | Fenêtre apparaissant très rayonnante et donc peu performante thermiquement, vieux double voire simple vitrage ? |
| Point de mesure 2 | 6.1 | | | Pont thermique matériel de dalle d'étage confirmant l'absence d'isolation par l'extérieur. |
| Point de mesure 3 | 5.8 | | | Pont thermique matériel de mur refend. |
| Point de mesure 4 | 11.6 | | | Fenêtre apparaissant très rayonnante et donc peu performante thermiquement, vieux double voire simple vitrage ? |
| Point de mesure 5 | 2.6 | | | Vitrage apparaissant performant thermiquement car non rayonnant, double voire triple vitrage ? |

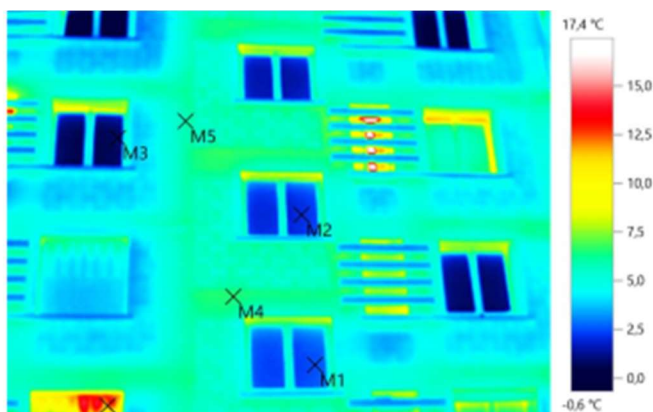
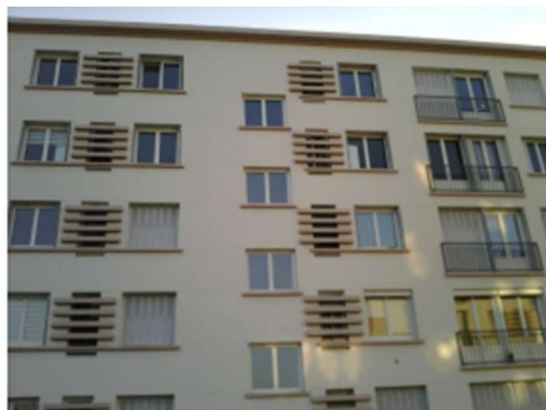
| Objets de mesure | Temp. [°C] | Emissivité | Temp. Réfl. [°C] | Remarques |
|---|---|---|---|---|
| Point de mesure 1 | 2.5 | 1 | 20 | Vitrage apparaissant performant thermiquement car non rayonnant, double voire triple vitrage ? |
| Point de mesure 4 | 6.6 | | | Pont thermique matériel de dalle d'étage confirmant l'absence d'isolation par l'extérieur. |
| Point de mesure 5 | 5.8 | | | Pont thermique matériel de mur refend. |
| Point de mesure 6 | 11.9 | | | Fenêtre apparaissant très rayonnante et donc peu performante thermiquement, vieux double voire simple vitrage ? |
