Rapport thermographique

Copropriétés

Le Pont Saint Michel

BOURGOIN JALLIEU

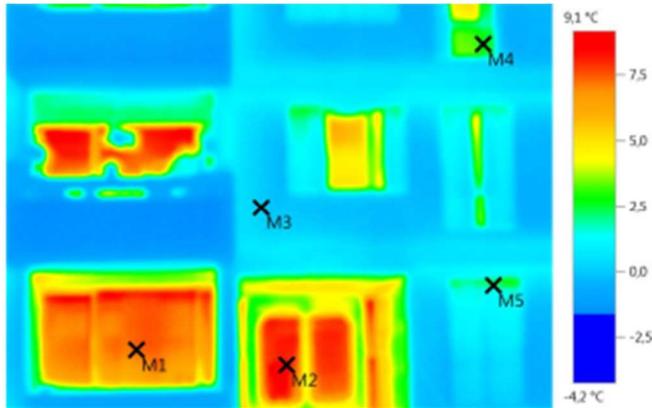
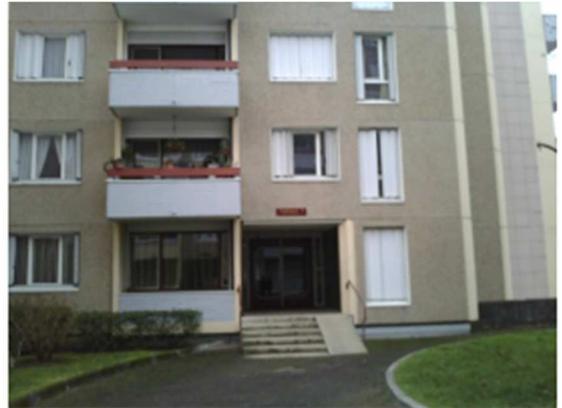
Objets de mesure	Temp. [°C]	Emissivité	Temp. Réfl. [°C]	Remarques
Point de mesure 1	7,3	1	20	Vitrage rayonnant → vieux double peu performant ou simple vitrage ou fenêtre entre-ouverte
Point de mesure 2	8,6			*****
Point de mesure 3	0,1			Isolation thermique intérieure : les thermogrammes ne peuvent indiquer de notions de résistance thermique mais témoignent d'une isolation apparente (confirmée par le conseil syndical et le syndic qui étaient présents le jour de la visite)
Point de mesure 4	2,8			Vitrage performant semble-t-il
Point de mesure 5	2,0			Vitrage performant (double et peu émissif certainement) et entrée d'air ou légère infiltration d'air par le joint de jonction dormant menuiserie

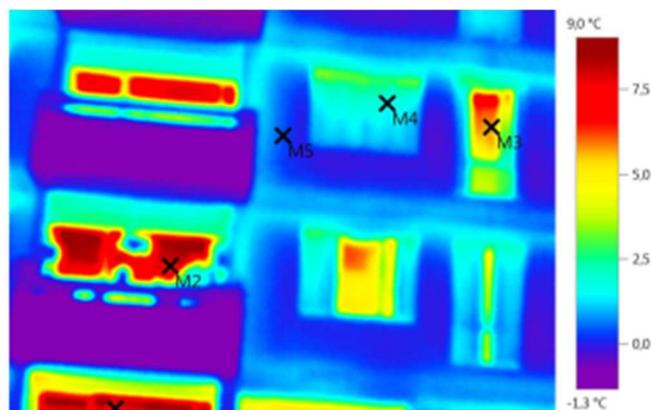
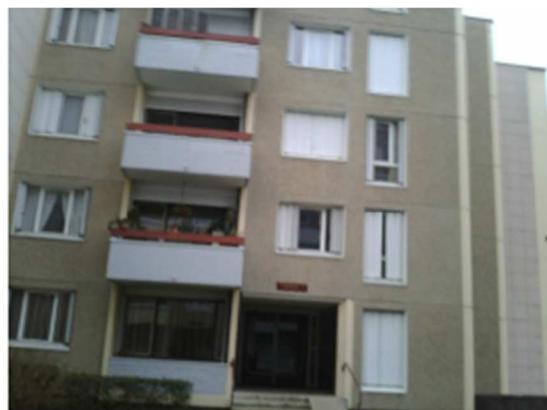
Objets de mesure	Temp. [°C]	Emissivité	Temp. Réfl. [°C]	Remarques
Point de mesure 1	7,7	1	20	Vitrage rayonnant → vieux double peu performant ou simple vitrage ou fenêtre entre-ouverte
Point de mesure 2	7,8			''''''
Point de mesure 3	5,8			Vitrage rayonnant → vieux double peu performant ou simple vitrage ou fenêtre entre-ouverte
Point de mesure 4	1,7			Double vitrage performant thermiquement
Point de mesure 5	0,4			Isolation thermique par l'intérieur

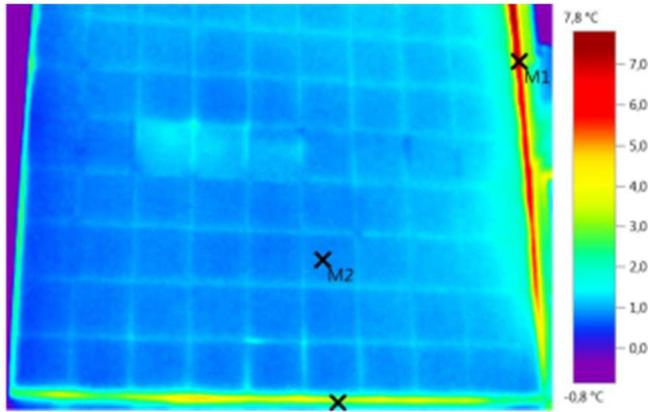
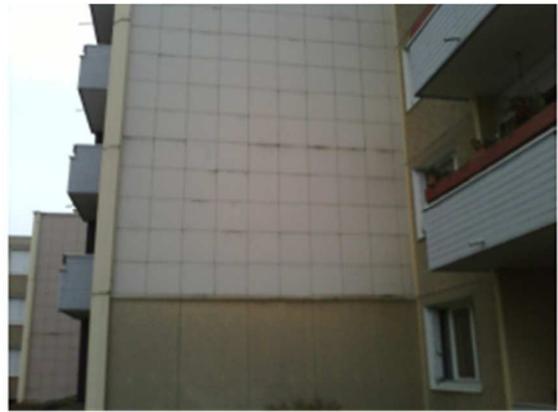
Objets de mesure	Temp. [°C]	Emissivité	Temp. Réfl. [°C]	Remarques
Point de mesure 1	6,6	1	20	Pont thermique géométrique de jonction de murs
Point de mesure 2	0,8			Isolation thermique par l'extérieur semblant performante (< 1° mesurée en façade) mais attention à l'interprétation car nous ne connaissons pas la valeur d'émissivité de l'enduit donc son rayonnement aux IR.
Point de mesure 3	2,8			Pont thermique de dalle

Pignon isolé par l'extérieur, peu de rayonnement témoignant certainement de peu de déperdition thermique et d'une performance thermique intéressante (à confirmer par un bureau d'études)

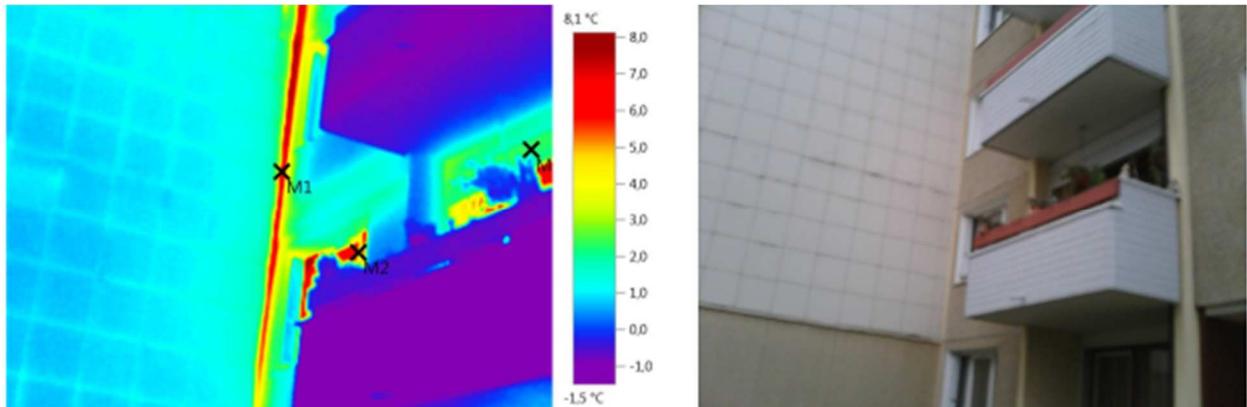
Objets de mesure	Temp. [°C]	Emissivité	Temp. Réfl. [°C]	Remarques
Point de mesure 1	6,5	1	20	Pont thermique géométrique de jonction de murs
Point de mesure 2	4,6			Vitrage non performant thermiquement
Point de mesure 3	2,3			Double vitrage

Pignon isolé par l'extérieur, peu de rayonnement témoignant certainement de peu de déperdition thermique et d'une performance thermique intéressante (à confirmer par un bureau d'études).

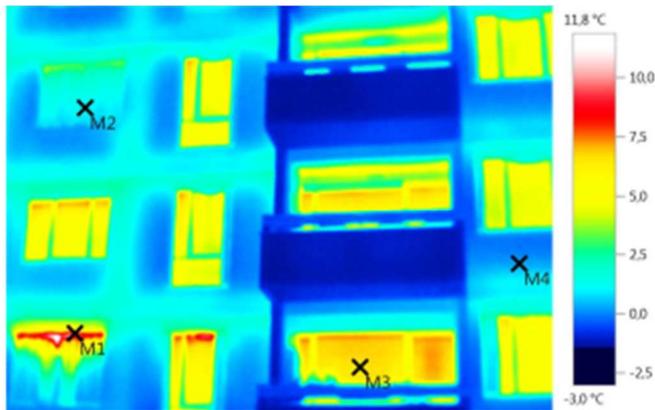
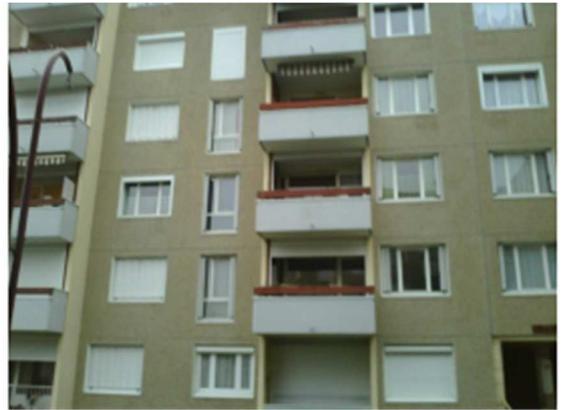
Objets de mesure	Temp. [°C]	Emissivité	Temp. Réfl. [°C]	Remarques
Point de mesure 1	8,9	1	20	Double vitrage performant avec une entrée d'air parasite classique au niveau des joints d'étanchéité, perte thermique semblant assez importante
Point de mesure 2	1			Double vitrage performant
Point de mesure 3	6,6			Baie vitrée peu performante (simple ou vieux double ou encore entre-ouverte derrière le store)
Point de mesure 4	0,2			Isolation thermique intérieure semblant performante (0,2° mesuré sur la façade mais attention avec l'interprétation à cause de l'émissivité de l'enduit que nous ne connaissons pas)

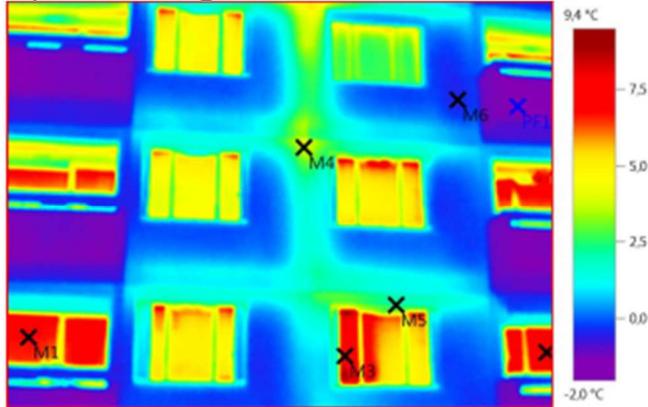
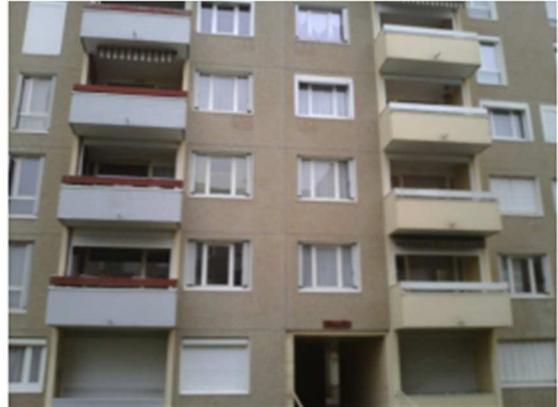
Objets de mesure	Temp. [°C]	Emissivité	Temp. Réfl. [°C]	Remarques
Point de mesure 1	6,8	1	20	Vitrage rayonnant → vieux double peu performant ou simple vitrage ou fenêtre entre-ouverte
Point de mesure 2	7			''''''''
Point de mesure 3	7,8			''''''''
Point de mesure 4	3,8			Pont thermique géométrique d'angle de refend et de dalle d'étage (attention aux problèmes de condensation potentielle dû au déplacement du point de rosée et dans le cas de débit de ventilation insuffisant)
Point de mesure 5	2,3			Pont thermique matériel de dalle d'étage
Point de mesure 6	-0,4			Isolation thermique intérieure
Point le plus froid	-1,5			Enduit balcon peu émissif ininterprétable
Point le plus chaud	9,4			Simple vitrage ou vieux double non performant

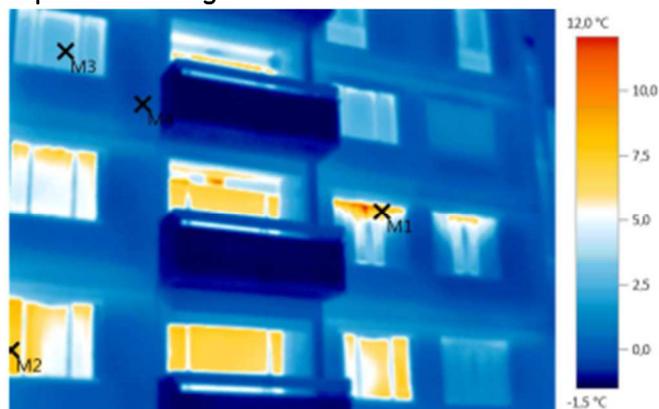
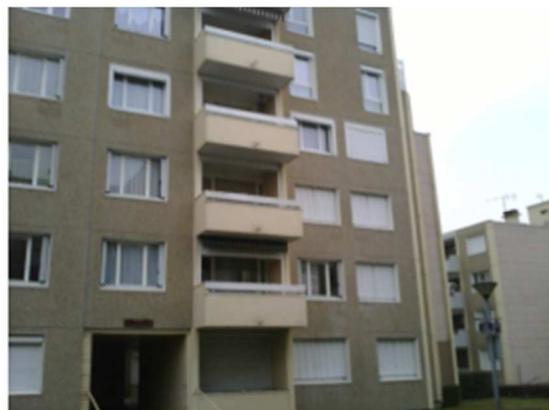
Objets de mesure	Temp. [°C]	Emissivité	Temp. Réfl. [°C]	Remarques
Point de mesure 1	8	1	20	Entrée d'air par joint menuiserie
Point de mesure 2	7,6			Vitrage rayonnant → vieux double peu performant ou simple vitrage ou fenêtre entre-ouverte
Point de mesure 3	2,7			Double vitrage performant
Point de mesure 4	- 0,4			Isolation thermique par l'intérieur

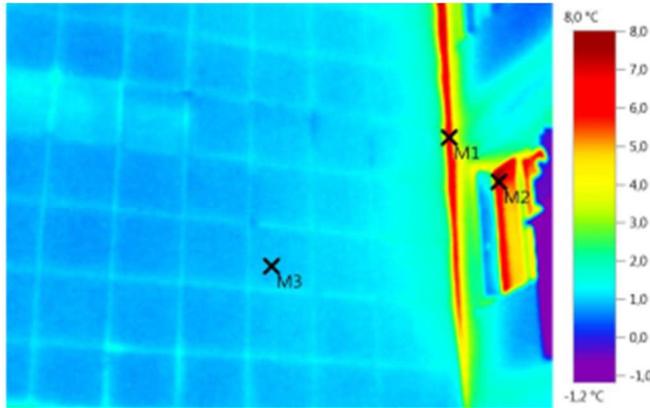
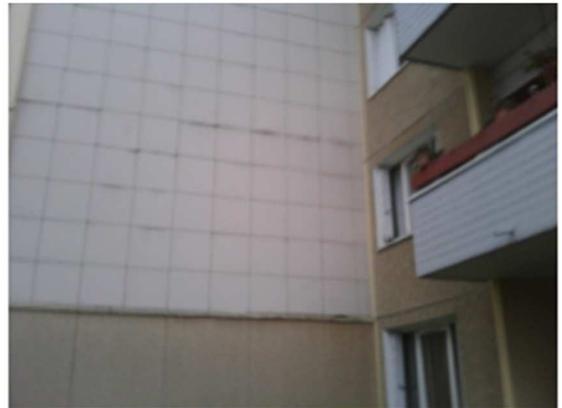
Objets de mesure	Temp. [°C]	Emissivité	Temp. Réfl. [°C]	Remarques
Point de mesure 1	6,5	1	20	Pont thermique de jonction de murs
Point de mesure 2	7,4			Vitrage non performant (ou ouvert ?)
Point de mesure 3	0,9			Isolation thermique par l'extérieur semblant performante (moins de 1° mesuré en façade)

Pignon isolé par l'extérieur, peu de rayonnement témoignant certainement de peu de déperdition thermique et d'une performance thermique intéressante (à confirmer par un bureau d'études).

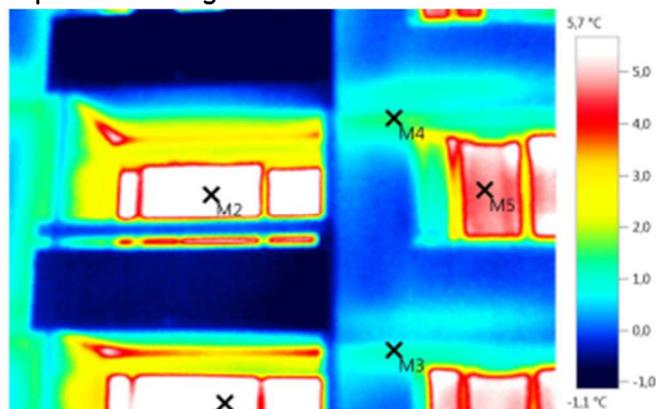
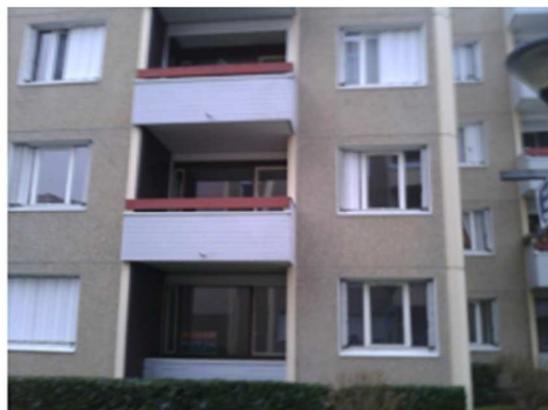
Objets de mesure	Temp. [°C]	Emissivité	Temp. Réfl. [°C]	Remarques
Point de mesure 1	7,0	1	20	Importante déperdition de chaleur par les vitrages : simple vitrage ou vieux double non performant
Point de mesure 2	6,2			''''''''
Point de mesure 3	1,0			Pont thermique matériel de dalle d'étage
Point de mesure 4	1,4			Pont thermique matériel de dalle d'étage
Point de mesure 5	4,7			Importante déperdition de chaleur par les vitrages : simple vitrage ou vieux double non performant

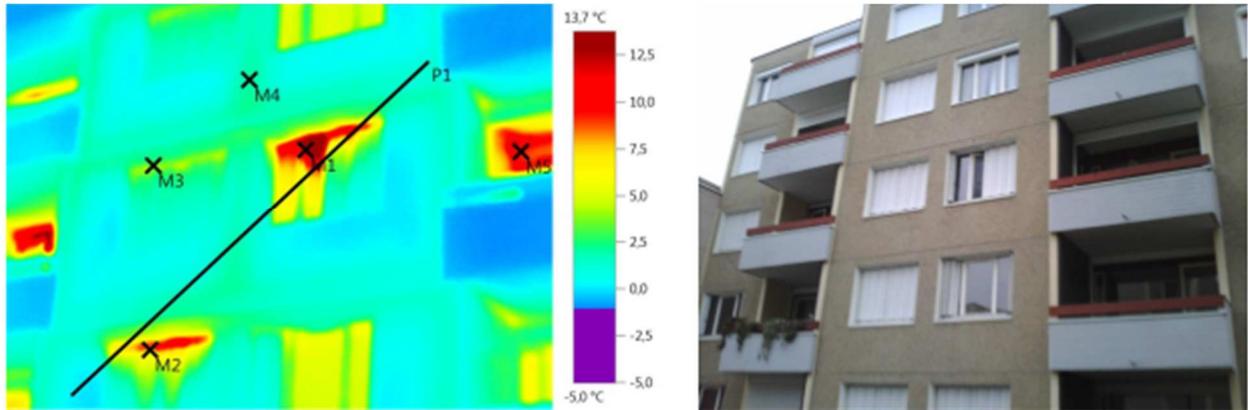
Objets de mesure	Temp. [°C]	Emissivité	Temp. Réfl. [°C]	Remarques
Point de mesure 1	13,2	1	20	Fuite de chaleur semblant très importante (13°) par le joint de menuiserie/dormant.
Point de mesure 2	7,7			''''''
Point de mesure 3	3,7			Performance thermique du vitrage et du joint
Point de mesure 4	2			Isolation thermique par l'intérieur
Point de mesure 5	9,7			Importante déperdition de chaleur par les vitrages : simple vitrage ou vieux double non performant

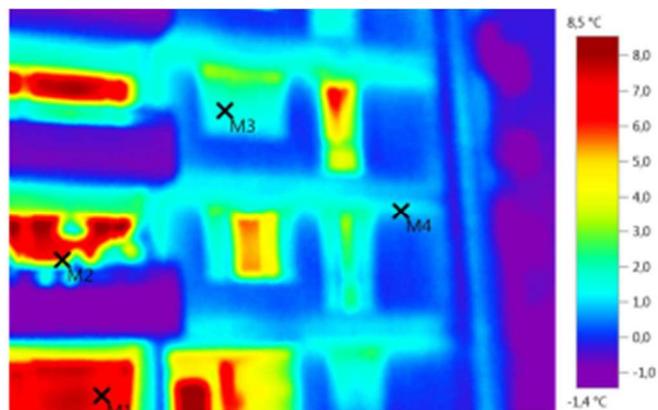
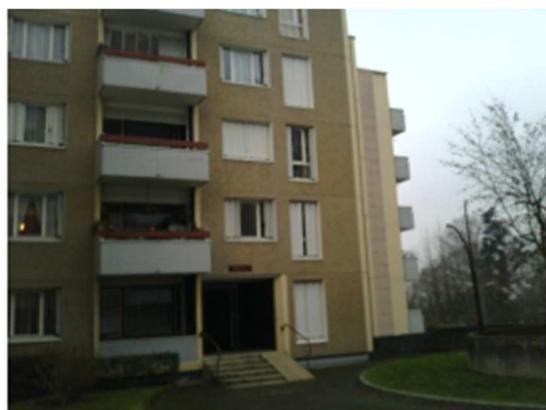
Objets de mesure	Temp. [°C]	Emissivité	Temp. Réfl. [°C]	Remarques
Point de mesure 1	7,1	1	20	Importante déperdition de chaleur par les vitrages : simple vitrage ou vieux double non performant
Point de mesure 2	5,2			Importante déperdition de chaleur par les vitrages : simple vitrage ou vieux double non performant
Point de mesure 3	1,5			Double vitrage performant
Point de mesure 4	1,0			Pont thermique de dalle d'étage

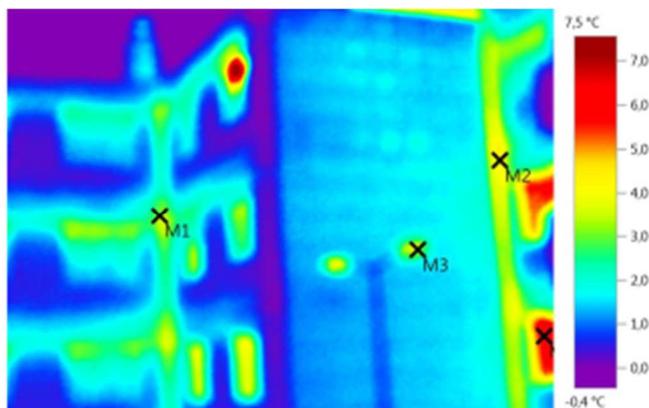
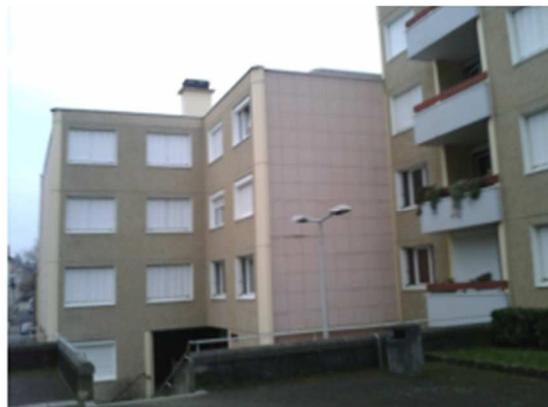
Objets de mesure	Temp. [°C]	Emissivité	Temp. Réfl. [°C]	Remarques
Point de mesure 1	3,3	1	20	Pont thermique géométrique de jonction dalle d'étage et refend
Point de mesure 2	4,1			Pont thermique de jonction de murs
Point de mesure 3	3,4			Lampadaire faussant l'interprétation
Point de mesure 4	6,0			Importante déperdition de chaleur par les vitrages : simple vitrage ou vieux double non performant

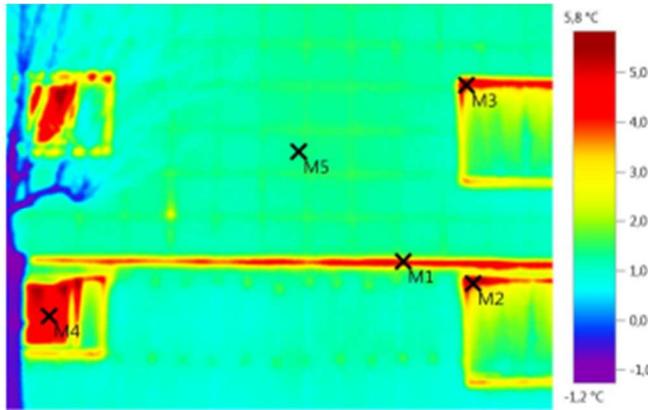
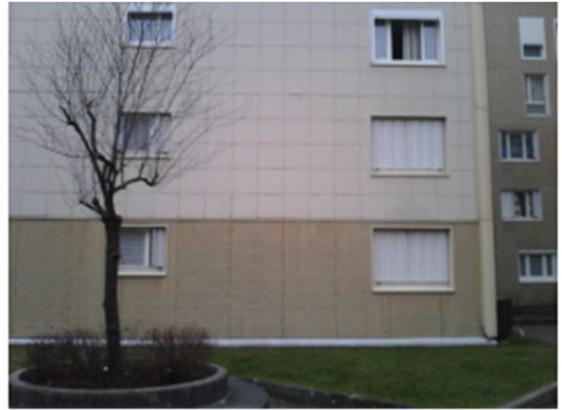
Objets de mesure	Temp. [°C]	Emissivité	Temp. Réfl. [°C]	Remarques
Point de mesure 1	4,3	1	20	Pont thermique de dalle
Point de mesure 2	4,7			Fuite thermique par le joint d'étanchéité de la fenêtre en double vitrage performant
Point de mesure 3	4,8			''''''''
Point de mesure 4	4,4			Importante déperdition de chaleur par les vitrages : simple vitrage ou vieux double non performant
Point de mesure 5	1,3			Isolation thermique par l'extérieur semblant performante (seulement 1° mesuré sur la façade)

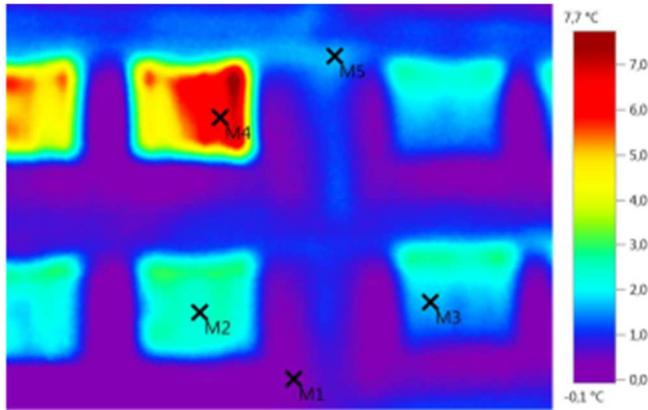
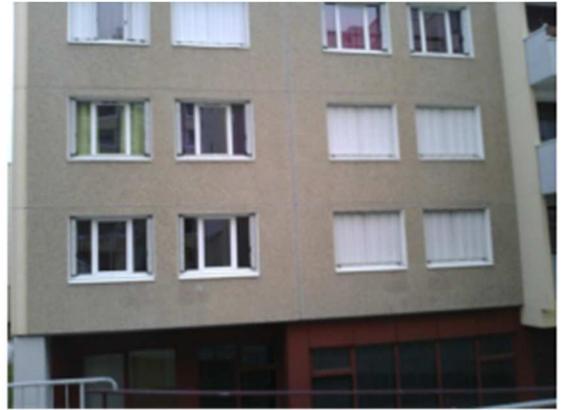
Objets de mesure	Temp. [°C]	Emissivité	Temp. Réfl. [°C]	Remarques
Point de mesure 1	0,3	1	20	Isolation thermique semblant très performante mais attention aux erreurs d'interprétation à cause de l'inconnue sur la valeur d'émissivité de l'enduit
Point de mesure 2	2,4			Double vitrage performant thermiquement
Point de mesure 3	1,7			''''''
Point de mesure 4	6,2			Importante déperdition de chaleur par les vitrages : simple vitrage ou vieux double non performant
Point de mesure 5	1,7			Pont thermique de dalle d'étage et de jonction de refend témoignant d'une isolation par l'intérieur

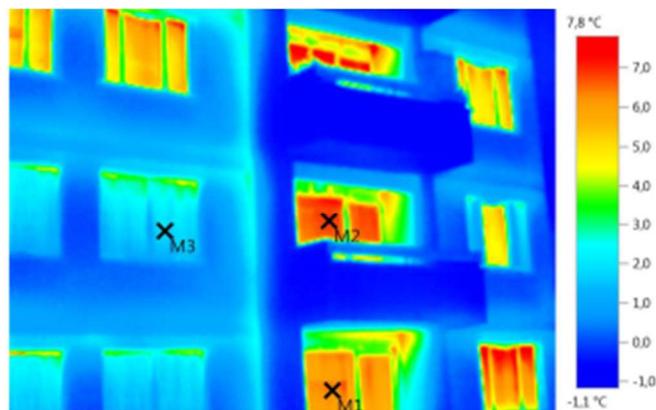
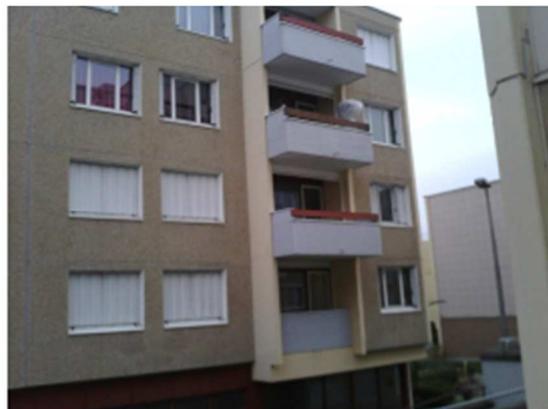
Objets de mesure	Temp. [°C]	Emissivité	Temp. Réfl. [°C]	Remarques
Point de mesure 1	6,3	1	20	Importante déperdition de chaleur par les vitrages : simple vitrage ou vieux double non performant
Point de mesure 2	6,9			Importante déperdition de chaleur par les vitrages : simple vitrage ou vieux double non performant
Point de mesure 3	1,9			Double vitrage performant

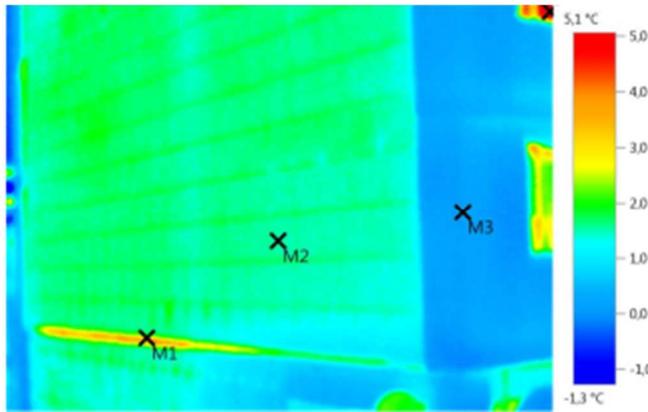
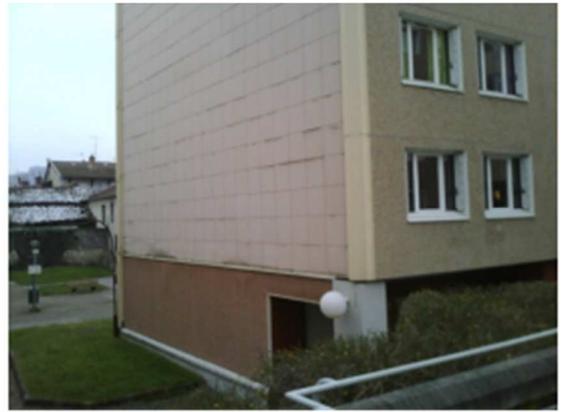
Objets de mesure	Temp. [°C]	Emissivité	Temp. Réfl. [°C]	Remarques
Point de mesure 1	3	1	20	Pont thermique de coupure d'isolant
Point de mesure 2	1,5			Isolation thermique par l'extérieur semblant performante
Point de mesure 3	0,1			Isolation thermique par l'extérieur semblant très performante (seulement 0,1° mesurée en façade)
Point de mesure 4	5			Importante déperdition de chaleur par les vitrages : simple vitrage ou vieux double non performant

Cette façade rénovée par l'extérieur semble très performante thermiquement.

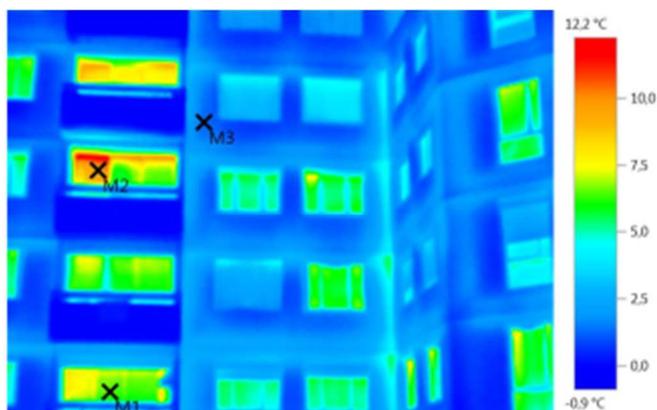
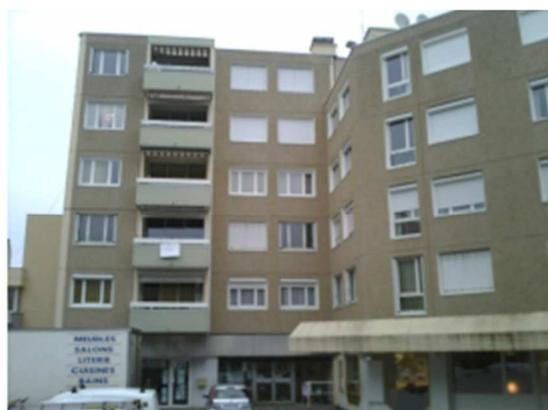
Objets de mesure	Temp. [°C]	Emissivité	Temp. Réfl. [°C]	Remarques
Point de mesure 1	6,5	1	20	Doubles vitrages semblent moyennement performants
Point de mesure 2	9,5			Importante déperdition de chaleur par les vitrages : simple vitrage ou vieux double non performant
Point de mesure 3	1,3			Isolation thermique par l'intérieur

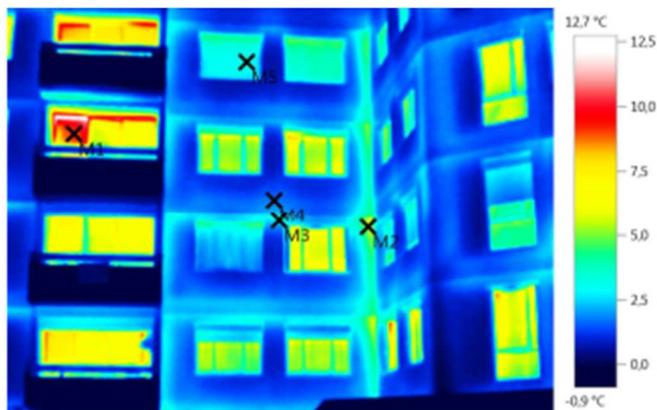
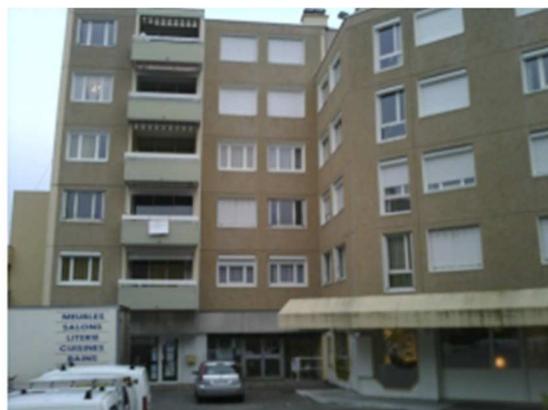
Objets de mesure	Temp. [°C]	Emissivité	Temp. Réfl. [°C]	Remarques
Point de mesure 1	9	1	20	Importante déperdition de chaleur par les vitrages : simple vitrage ou vieux double non performant
Point de mesure 2	5,4			Pont thermique d'angle refend/dalle d'étage
Point de mesure 3	2,6			Isolation thermique intérieure
Point de mesure 4	1,7			
Point de mesure 5	3,0			Doubles vitrages

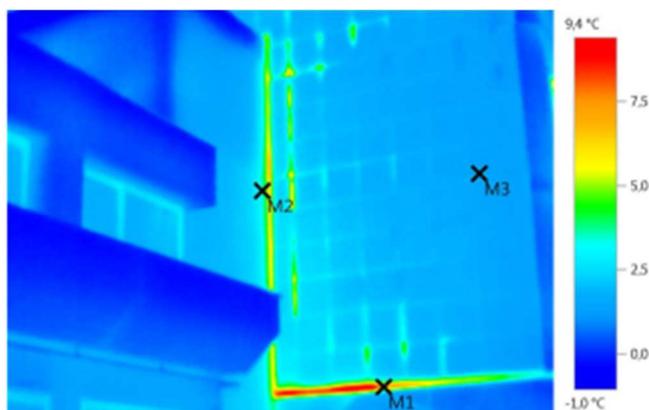
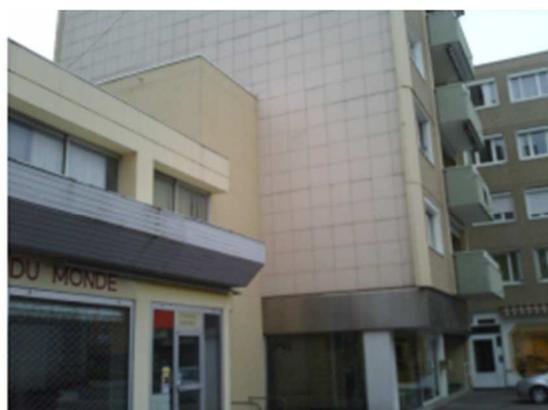
Objets de mesure	Temp. [°C]	Emissivité	Temp. Réfl. [°C]	Remarques
Point de mesure 1	7,5	1	20	Pont thermique de rupture d'isolant
Point de mesure 2	3,4			''''''''''''''''
Point de mesure 3	1,4			Isolation thermique par l'extérieur semblant performante

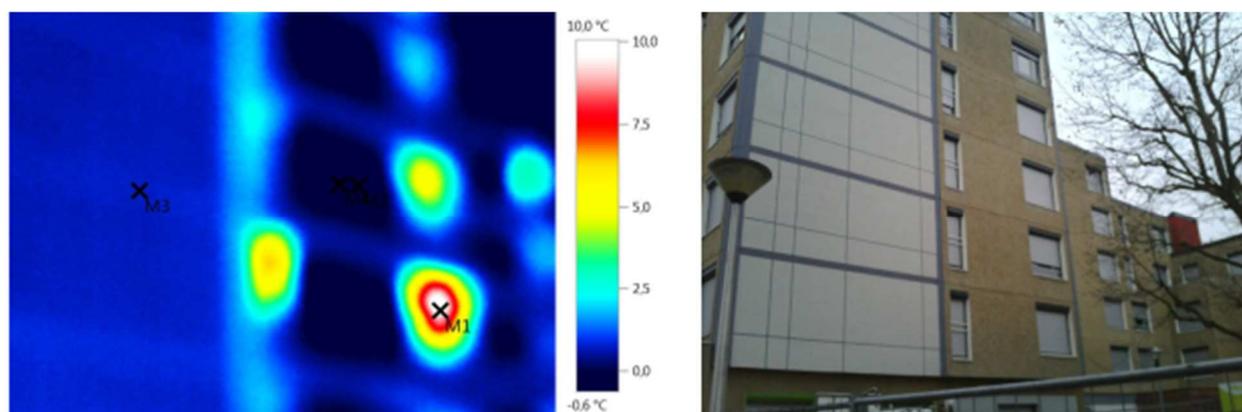
Objets de mesure	Temp. [°C]	Emissivité	Temp. Réfl. [°C]	Remarques
Point de mesure 1	9,7	1	20	Importante déperdition de chaleur par les vitrages : simple vitrage ou vieux double non performant
Point de mesure 2	-0,4			Isolation thermique semblant performante mais attention à l'interprétation de par la méconnaissance de la valeur d'émissivité du matériau concerné
Point de mesure 3	0,7			
Point de mesure 4	-0,5

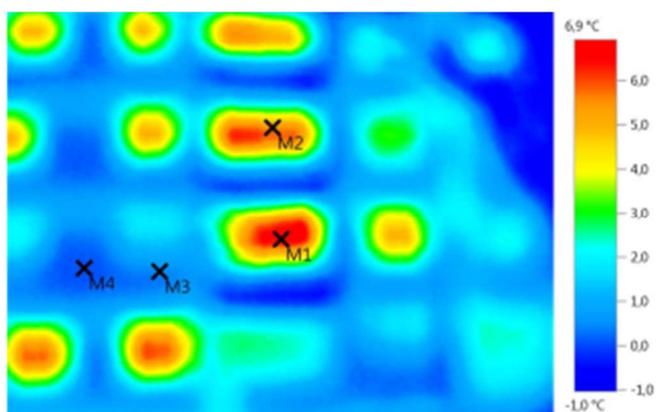
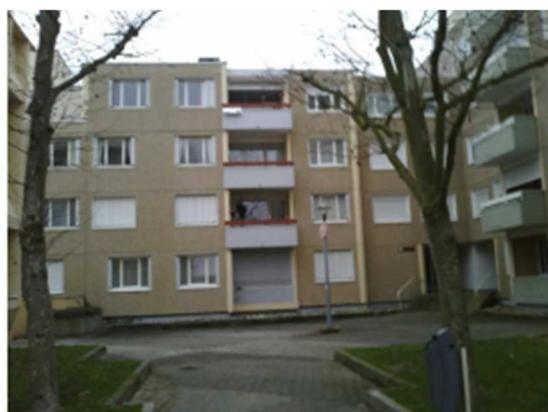
Objets de mesure	Temp. [°C]	Emissivité	Temp. Réfl. [°C]	Remarques
Point de mesure 1	6,5	1	20	Importante déperdition de chaleur par les vitrages : simple vitrage ou vieux double non performant
Point de mesure 2	5,4			*****
Point de mesure 3	0,4			Isolation thermique
Point de mesure 4	0,1			*****

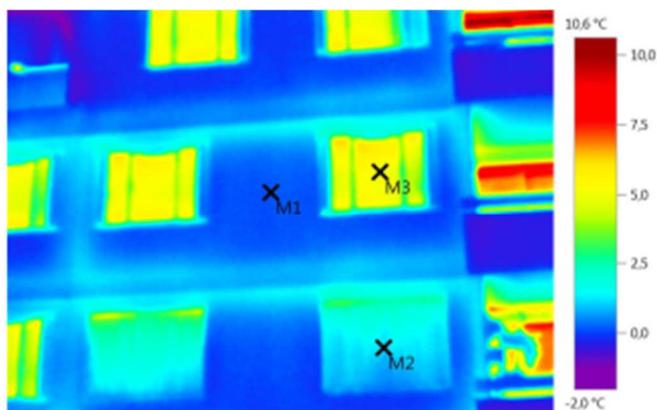
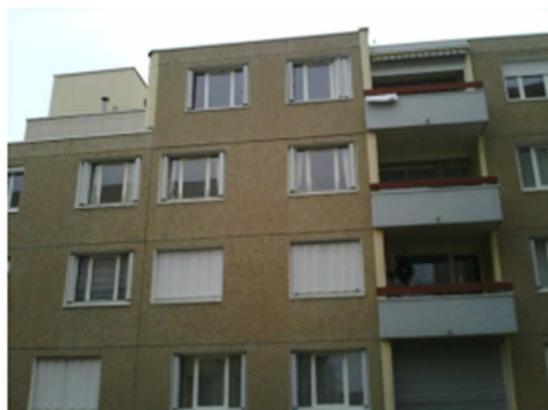
Objets de mesure	Temp. [°C]	Emissivité	Temp. Réfl. [°C]	Remarques
Point de mesure 1	0,1	1	20	Isolation thermique
Point de mesure 2	1,0			Double vitrage performant
Point de mesure 3	5,2			Double vitrage semblant moyennement performant (ou fenêtre entre-ouverte ?)

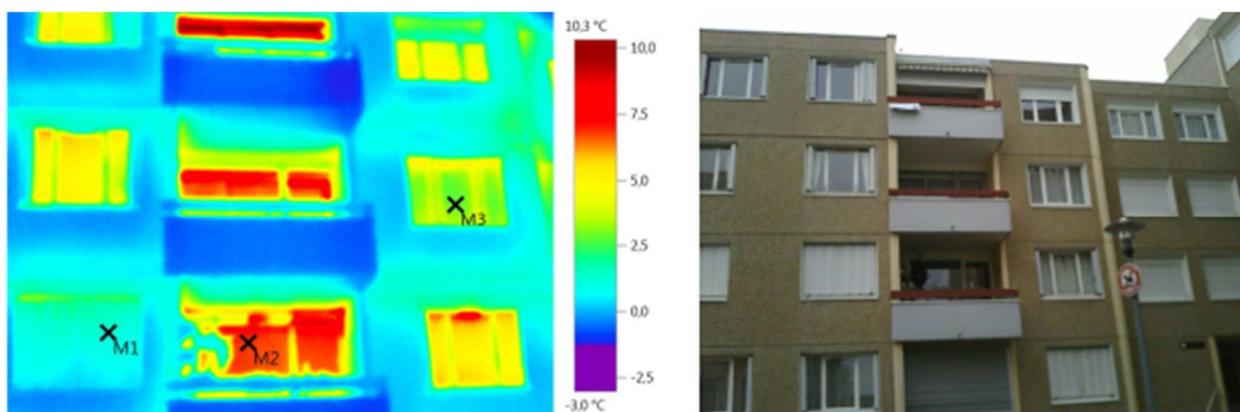
Objets de mesure	Temp. [°C]	Emissivité	Temp. Réfl. [°C]	Remarques
Point de mesure 1	1,3	1	20	Double vitrage performant
Point de mesure 2	6,8			Importante déperdition de chaleur par les vitrages : simple vitrage ou vieux double non performant
Point de mesure 3	2,9			Double vitrage performant

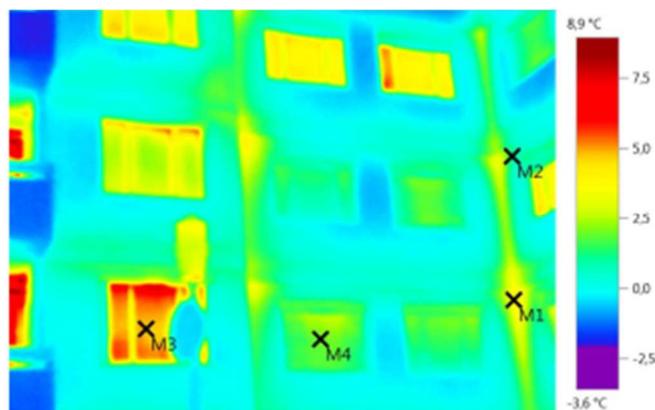
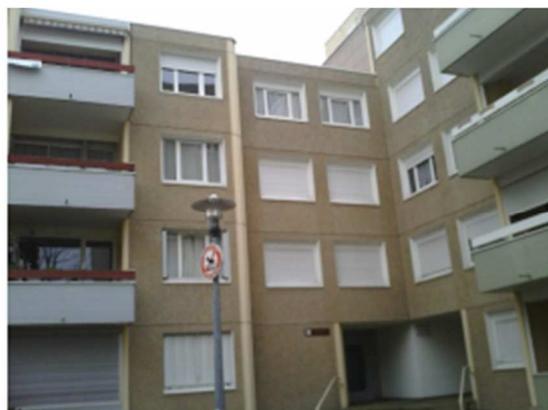
Objets de mesure	Temp. [°C]	Emissivité	Temp. Réfl. [°C]	Remarques
Point de mesure 1	3,8	1	20	Pont thermique d'angle
Point de mesure 2	1,1			Ont thermique de dalle d'étage
Point de mesure 3	4,8			Importante déperdition de chaleur par les vitrages : simple vitrage ou vieux double non performant
Point de mesure 4	2,0			Double vitrage performant

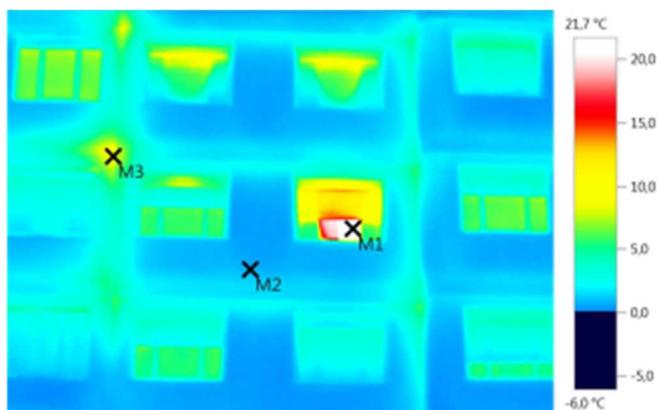
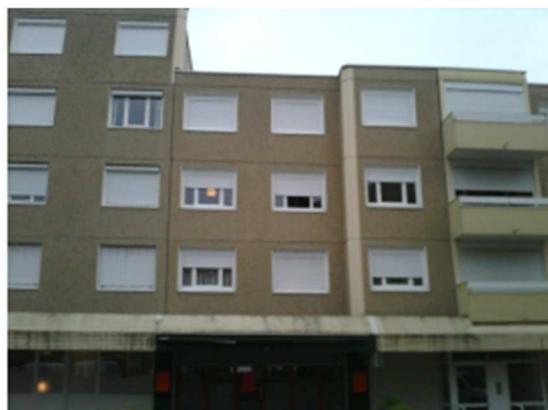
Objets de mesure	Temp. [°C]	Emissivité	Temp. Réfl. [°C]	Remarques
Point de mesure 1	24,5 ?	1	20	Fenêtre ouverte et radiateur ?
Point de mesure 2	0,8			Isolation thermique semblant performante
Point de mesure 3	8,9			Pont thermique géométrique d'angle
