## Rapport thermographique

### Copropriété Villa Palio

### Bourgoin-Jallieu

15 janvier 2016

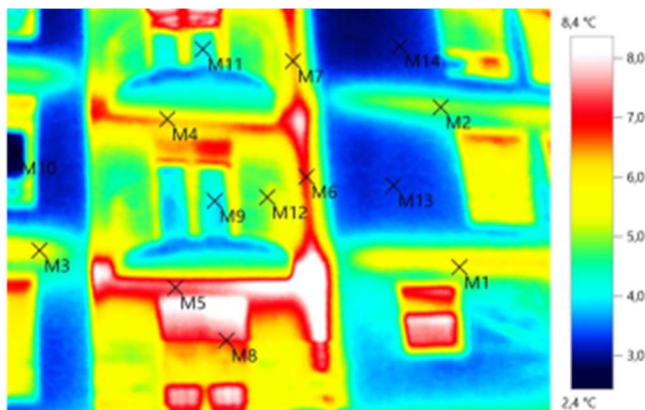
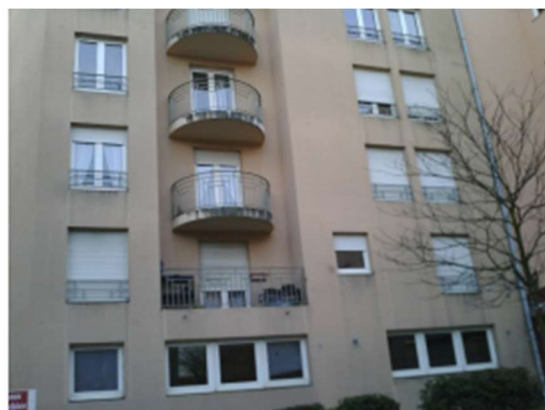
| Objets de mesure | Temp. [°C] | Emissivité | Temp. Réfl. [°C] | Remarques |
|---|---|---|---|---|
| Point de mesure 1 | 5.7 | 1 | 20 | Ponts thermiques matériel sur tranches de dalles d'étages semblant montrer une éventuelle isolation intérieure ? |
| Point de mesure 6 | 6.8 | | | Ponts thermiques matériels de mur refend. |
| Point de mesure 7 | 6.4 | | | Vitrage apparaissant assez rayonnant, vieux double antérieur à 2000 ? |
| Point de mesure 9 | 4.0 | | | Vitrages apparaissant peu émissifs, double vitrages performants thermiquement semble-t-il. |
| Point de mesure 12 | 5.1 | | | Mur rayonnant semblant peu ou pas isolé. |
| Point de mesure 13 | 3.3 | | | Mur apparaissant peu émissif, Isolation par l'intérieur ? |

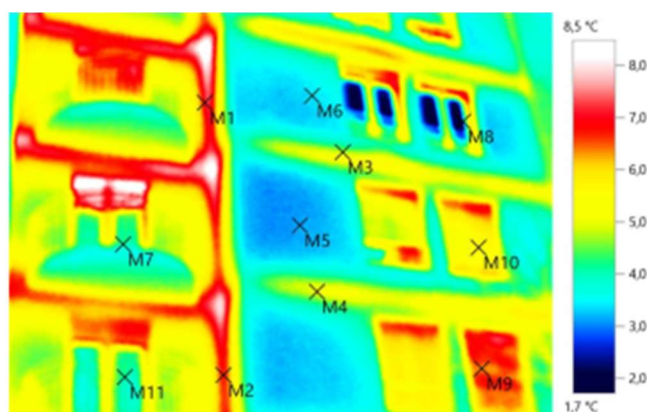
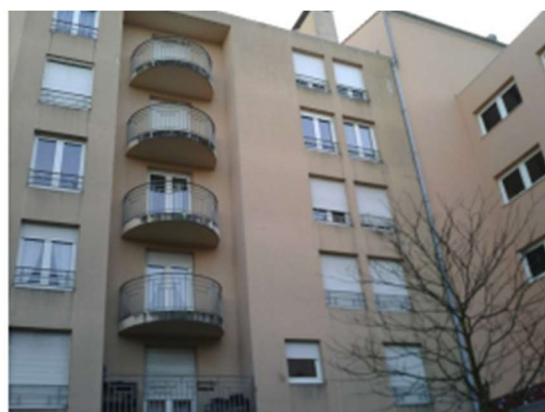
| Objets de mesure | Temp. [°C] | Emissivité | Temp. Réfl. [°C] | Remarques |
|---|---|---|---|---|
| Point de mesure 1 | 7.0 | 1 | 20 | Ponts thermiques de mur refend. |
| Point de mesure 3 | 4.8 | | | Ponts thermiques matériels de dalles d'étage semblant confirmer la présence d'une isolation intérieure dans les appartements. |
| Point de mesure 5 | 3.1 | | | Mur apparaissant peu rayonnant et donc isolé ? |
| Point de mesure 7 | 4.1 | | | Doubles vitrages performants thermiquement semble-t-il car peu rayonnants. |
| Point de mesure 9 | 6.4 | | | Vitrage rayonnant sans doute peu performant ou fenêtre entre-ouverte ? |
| Point de mesure 11 | 4.2 | | | Doubles vitrages performants thermiquement semble-t-il car peu rayonnants. |

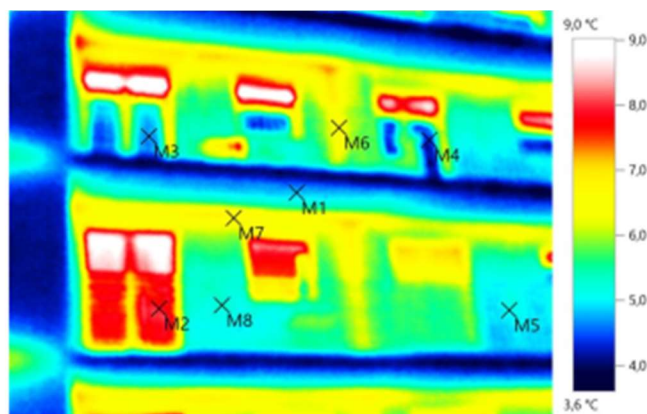
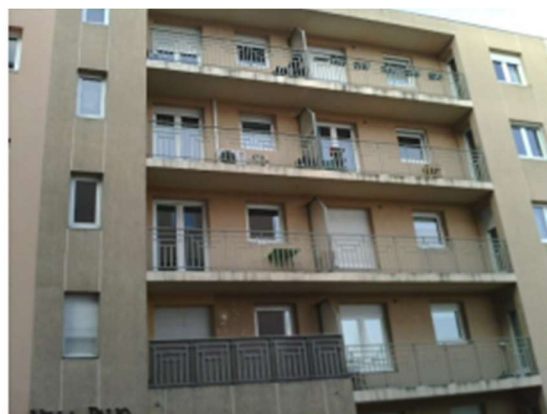
| Objets de mesure | Temp. [°C] | Emissivité | Temp. Réfl. [°C] | Remarques |
|---|---|---|---|---|
| Point de mesure 1 | 4.8 | 1 | 20 | Dalle de balcon en dehors du local de chauffe, cette arrête bleutée confirme les bonnes conditions météorologiques de réalisation des thermogrammes. |
| Point de mesure 2 | 7.9 | | | Vitrage rayonnant sans doute peu performant ou fenêtre entre-ouverte ? |
| Point de mesure 3 | 4.7 | | | Doubles vitrages performants thermiquement semble-t-il car peu rayonnants. |
| Point de mesure 5 | 5.1 | | | Mur apparaissant peu rayonnant et donc isolé ou enduit peu émissif faussant l'interprétation ? |
| Point de mesure 6 | 6.4 | | | Pont thermique matériel de mur refend. |
| Point de mesure 7 | 6.6 | | | Pont thermique matériel de dalle d'étage. |
| Point de mesure 8 | 5.2 | | | Mur apparaissant peu rayonnant et donc isolé ou enduit peu émissif faussant l'interprétation ? La température apparente de surface n'est pas très basse non plus donc s'il y a un isolant ça reste léger. |

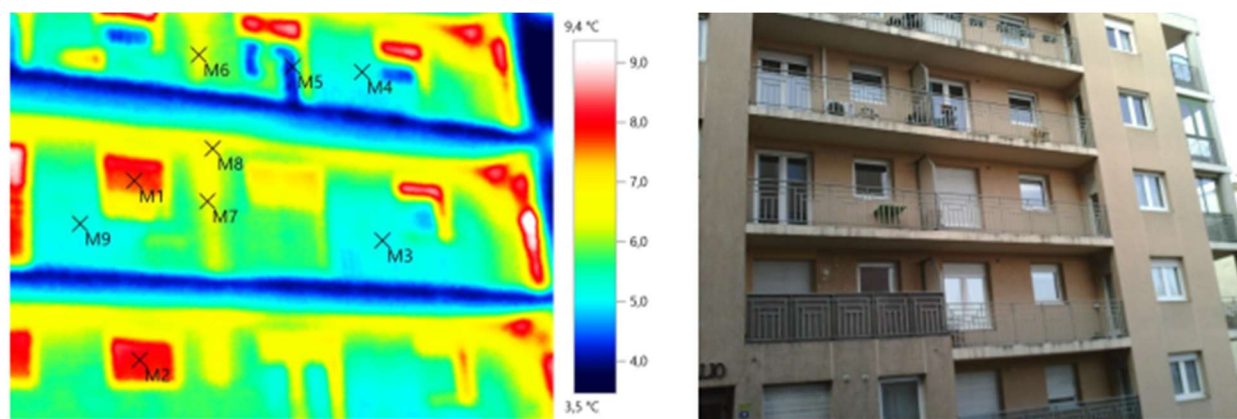
| Objets de mesure | Temp. [°C] | Emissivité | Temp. Réfl. [°C] | Remarques |
|---|---|---|---|---|
| Point de mesure 1 | 7.7 | 1 | 20 | Vitrage apparaissant assez rayonnant, vieux double antérieur à 2000 ? |
| Point de mesure 3 | 5.1 | | | Mur apparaissant peu rayonnant et donc isolé ou enduit peu émissif faussant l'interprétation ? La température apparente de surface n'est pas très basse non plus donc s'il y a un isolant ça reste léger. |
| Point de mesure 5 | 4.3 | | | Doubles vitrages performants thermiquement semble-t-il car peu rayonnants. |
| Point de mesure 6 | 6.3 | | | Pont thermique matériel de mur refend. |
| Point de mesure 9 | 5.2 | | | Mur apparaissant peu rayonnant et donc isolé ou enduit peu émissif faussant l'interprétation ? La température apparente de surface n'est pas très basse non plus donc s'il y a un isolant ça reste léger. |

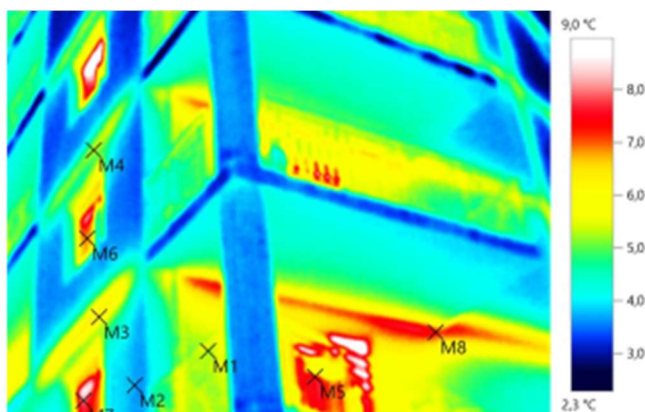
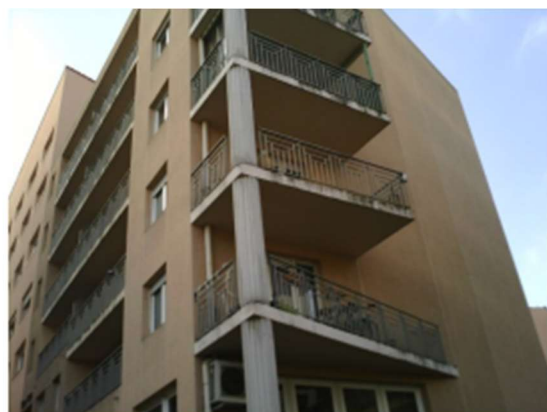
| Objets de mesure | Temp. [°C] | Emissivité | Temp. Réfl. [°C] | Remarques |
|---|---|---|---|---|
| Point de mesure 1 | 5.3 | 1 | 20 | Caisson de ventilation ou de pompe à chaleur ? |
| Point de mesure 2 | 3.7 | | | Mur apparaissant peu rayonnant et donc isolé ou enduit peu émissif faussant l'interprétation ? La température apparente de surface n'est pas très basse non plus donc s'il y a un isolant ça reste léger. |
| Point de mesure 3 | 6.1 | | | Pont thermique matériel de dalle d'étage. |
| Point de mesure 5 | 7.2 | | | Vitrage apparaissant assez rayonnant, vieux double antérieur à 2000 ? |
| Point de mesure 8 | 7.2 | | | Pont thermique matériel de dalle d'étage. |

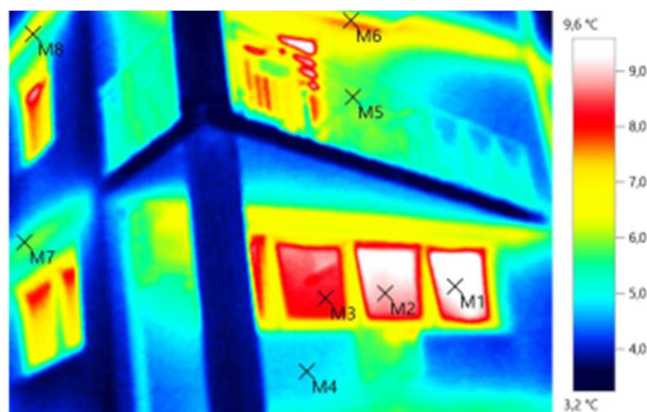
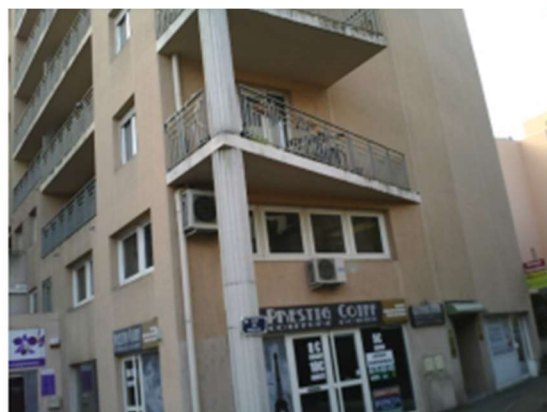
| Objets de mesure | Temp. [°C] | Emissivité | Temp. Réfl. [°C] | Remarques |
|---|---|---|---|---|
| Point de mesure 1 | 9.6 | 1 | 20 | Vitrage apparaissant assez rayonnant, vieux double antérieur à 2000 ? |
| Point de mesure 4 | 4.7 | | | Mur apparaissant peu rayonnant et donc isolé ou enduit peu émissif faussant l'interprétation ? La température apparente de surface n'est pas très basse non plus donc s'il y a un isolant ça reste léger. |
| Point de mesure 6 | 7.3 | | | Pont thermique matériel de dalle d'étage accentué par un piège convectif et un pont géométrique d'angle. |
| Point de mesure 7 | 5.7 | | | Pont thermique matériel de dalle d'étage. |

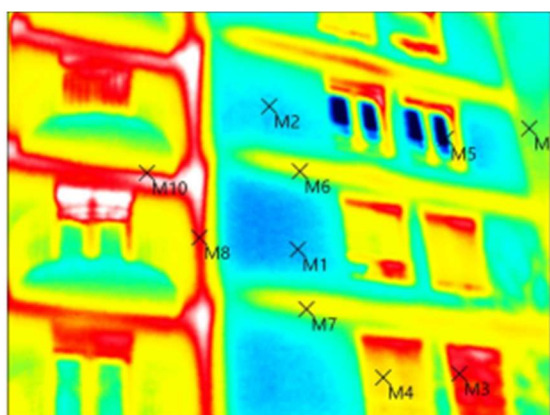
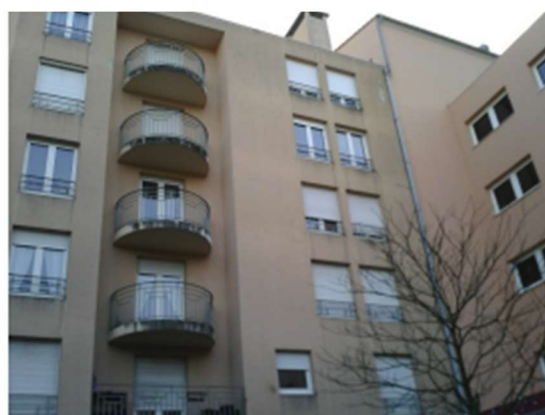
| Objets de mesure | Temp. [°C] | Emissivité | Temp. Réfl. [°C] | Remarques |
|---|---|---|---|---|
| Point de mesure 1 | 3.1 | 1 | 20 | Mur apparaissant peu rayonnant et donc isolé ou enduit peu émissif faussant l'interprétation ? La température apparente de surface n'est pas très basse non plus donc s'il y a un isolant ça reste léger. |
| Point de mesure 3 | 6.7 | | | Vitrage apparaissant assez rayonnant, vieux double antérieur à 2000 ? |
| Point de mesure 5 | 1.9 | | | Doubles vitrages performants thermiquement semble-t-il car peu rayonnants. |
| Point de mesure 7 | 4.9 | | | Pont thermique matériel de dalle d'étage. |
| Point de mesure 8 | 6.7 | | | Pont thermique matériel de mur refend. |
| Point de mesure 10 | 6.6 | | | Pont thermique matériel de dalle d'étage. |

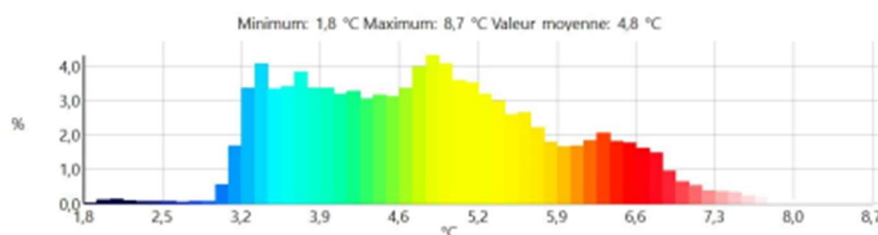
Façade apparaissant rayonnante et donc déperditive de chaleur.

A noter que ce mur semble relativement simple à isoler par l'extérieur.

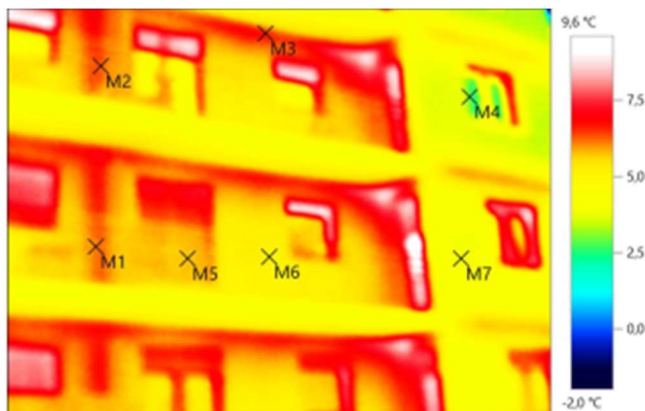
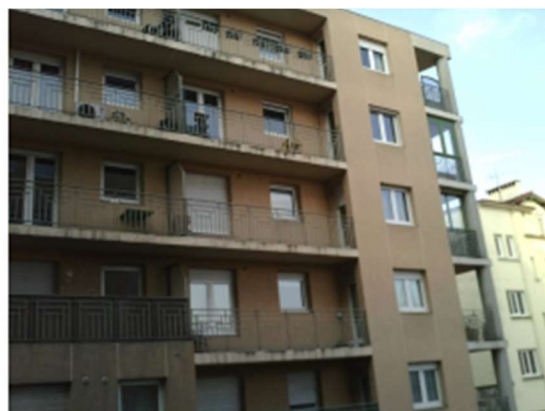
| Objets de mesure | Temp. [°C] | Emissivité | Temp. Réfl. [°C] | Remarques |
|---|---|---|---|---|
| Point de mesure 1 | 6.1 | 1 | 20 | Ponts thermiques de murs refends. |
| Point de mesure 3 | 6.6 | | | Pont thermique matériel de dalle d'étage. |
| Point de mesure 4 | 2.9 | | | Double vitrage peu émissif et donc performant semble-t-il. |
| Point de mesure 5 | 5.8 | | | Vitrage apparaissant rayonnant et donc peu performant thermiquement. |
| Point de mesure 6 | 5.1 | | | Mur apparaissant assez rayonnant peu ou pas isolé. |

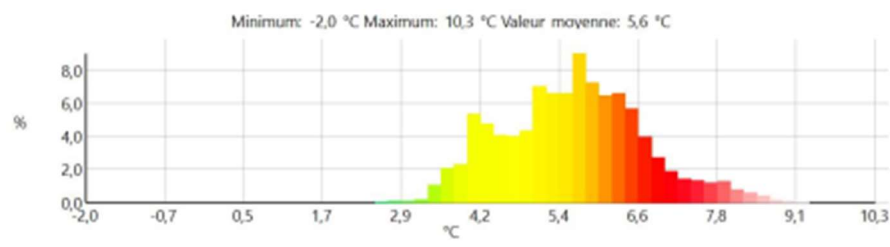
Façade apparaissant rayonnante et donc déperditive de chaleur.  
A noter que ce mur semble relativement simple à isoler par l'extérieur.
