## Rapport thermographique

### **Copropriété Les Marmottes**

### **Huez (Alpe d'Huez)**

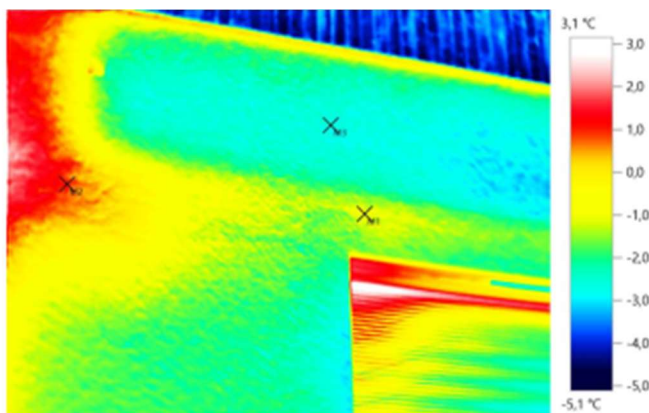
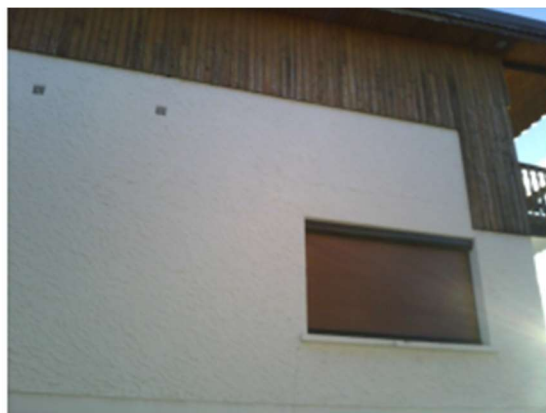
| Objets de mesure | Temp. [°C] | Emissivité | Temp. Réfl. [°C] | Remarques |
|---|---|---|---|---|
| Point de mesure 1 | -1,1 | 1 | 20 | Pont thermique matériel de dalle d'étage. |
| Point de mesure 2 | 1,1 | | | Pont thermique géométrique d'angle de mur refend et de dalle d'étage. |
| Point de mesure 3 | -2,6 | | | Mur apparaissant peu émissif, soit il est isolé par l'intérieur (les ponts thermiques semblent le confirmer) soit c'est l'enduit qui est peu émissif. |

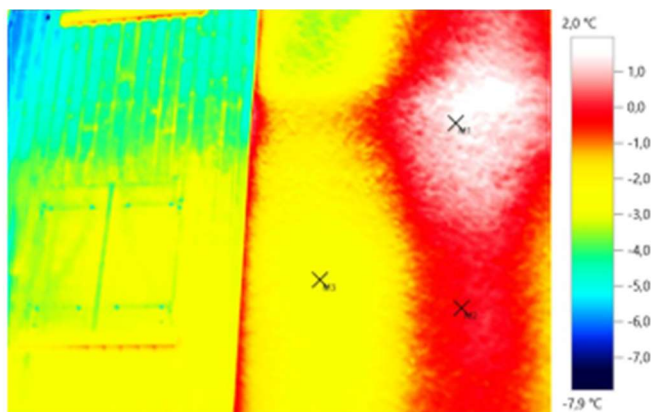
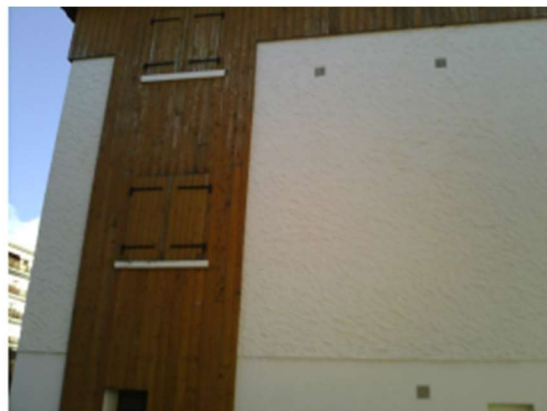
| Objets de mesure | Temp. [°C] | Emissivité | Temp. Réfl. [°C] | Remarques |
|---|---|---|---|---|
| Point de mesure 1 | 1,3 | 1 | 20 | Pont thermique géométrique d'angle accentué par un piège convectif, on pourrait même en déduire que l'isolant intérieur, s'il y en a un, s'est détérioré, on a un peu le même thermogramme qu'avec de la laine de verre intérieure vétuste qui s'est tassée. |
| Point de mesure 2 | -0,3 | | | Pont thermique matériel de mur refend. |
| Point de mesure 3 | -2,7 | | | Mur relativement rayonnant apparaissant déperditif de chaleur, difficile d'affirmer s'il est isolé. |

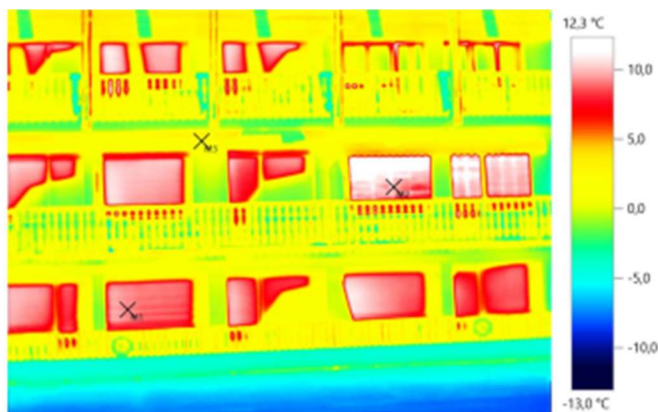
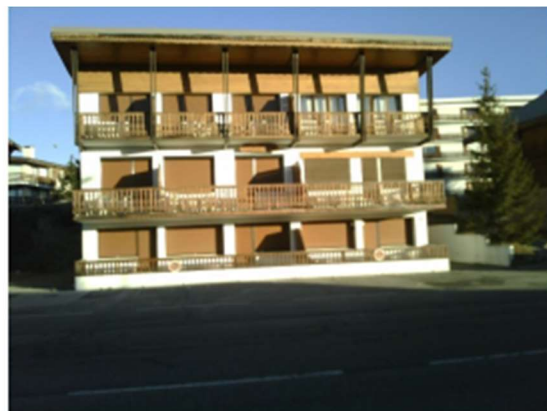
| Objets de mesure | Temp. [°C] | Emissivité | Temp. Réfl. [°C] | Remarques |
|---|---|---|---|---|
| Point de mesure 1 | 9,2 | 1 | 20 | Vitrages apparaissant très rayonnants et donc déperditifs de chaleur, ils ne semblent pas performants thermiquement, observation à prendre avec précaution compte tenu que le soleil matinal réchauffe déjà les volets. |
| Point de mesure 3 | 2,3 | | | Mur relativement rayonnant. |

Nous notons enfin la présence d'un nombre important de vitrages rayonnants donc émissifs de chaleur, la rénovation des vitrages en doubles voire triples vitrages peu émissifs est une priorité en terme de confort et de gain énergétique. A noter toutefois, qu'un certain nombre de thermogrammes sont à prendre avec précaution car le soleil matinal réchauffe déjà les volets.

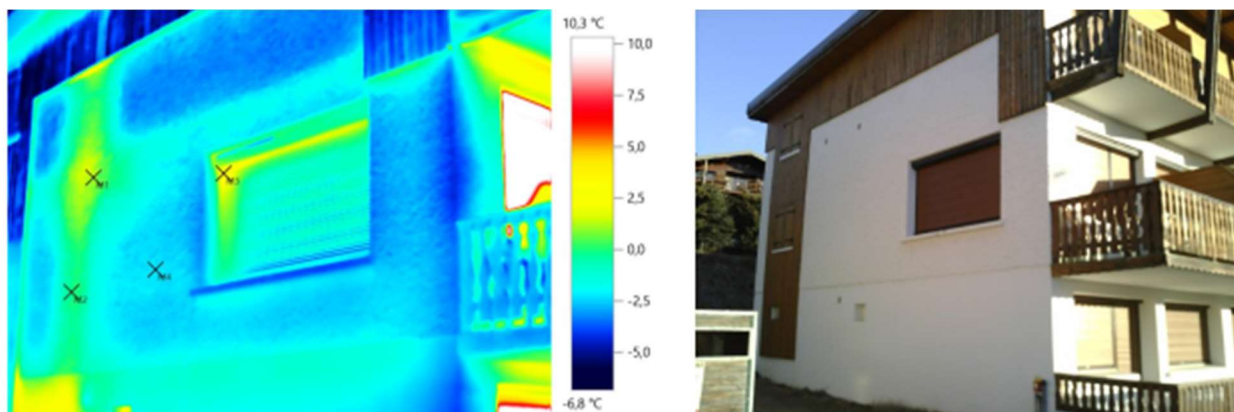
| Objets de mesure | Temp. [°C] | Emissivité | Temp. Réfl. [°C] | Remarques |
|---|---|---|---|---|
| Point de mesure 1 | 1,2 | 1 | 20 | Pont thermique géométrique d'angle de mur. |
| Point de mesure 2 | -0,1 | | | Pont thermique matériel de mur refend. |
| Point de mesure 3 | 2,6 | | | Perte thermique classique dans les joints des dormants de la menuiserie. |
| Point de mesure 4 | -2,4 | | | Mur apparaissant peu émissif et donc isolé thermiquement ? |

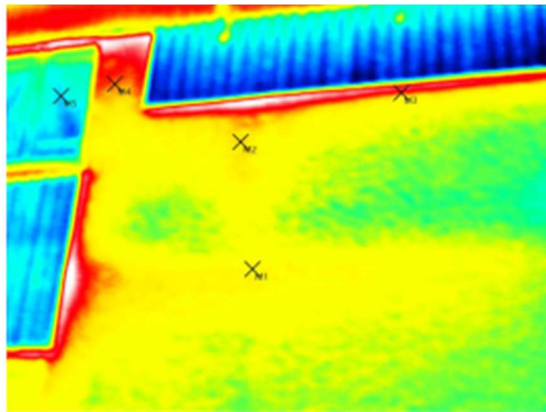
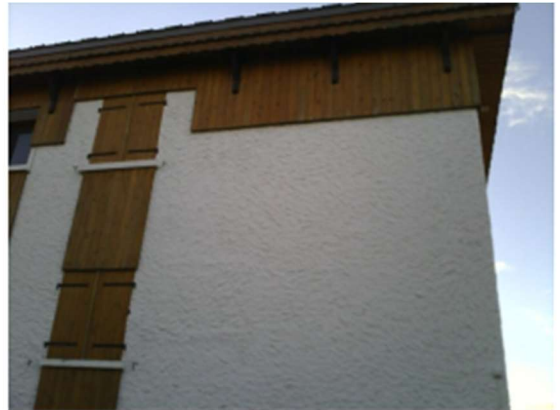
| Objets de mesure | Temp. [°C] | Emissivité | Temp. Réfl. [°C] | Remarques |
|---|---|---|---|---|
| Point de mesure 1 | -3,4 | 1 | 20 | Mur moyennement rayonnant semblant peu ou pas isolé thermiquement ? |
| Point de mesure 3 | -2,5 | | | Vitrage apparaissant peu émissif et donc performant thermiquement, double vitrage peu émissif semble-t-il. |
| Point de mesure 4 | -2,6 | | | Partie du mur la plus rayonnante, fuite thermique accentuée par un manque d'isolant ? |
| Point de mesure 5 | -5,1 | | | Pont thermique matériel de dalle d'étage. |

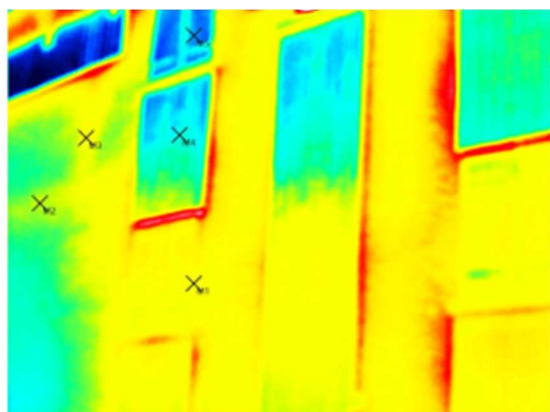
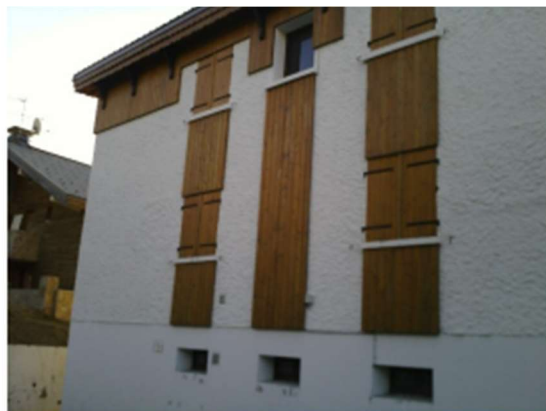
| Objets de mesure | Temp. [°C] | Emissivité | Temp. Réfl. [°C] | Remarques |
|---|---|---|---|---|
| Point de mesure 1 | -3,8 | 1 | 20 | Vitrage apparaissant rayonnant et donc peu performant thermiquement ? |
| Point de mesure 2 | -4,4 | | | Pont thermique matériel de dalle d'étage semblant confirmer un isolant intérieur. |
| Point de mesure 3 | -4,1 | | | Pont thermique matériel de mur refend. |
| Point de mesure 4 | -5,5 | | | Isolation sous le bardage bois ou vernis peu émissif ? |
| Point de mesure 5 | -6,1 | | | Vitrage apparaissant peu émissif et donc performant thermiquement, double vitrage peu émissif semble-t-il. |

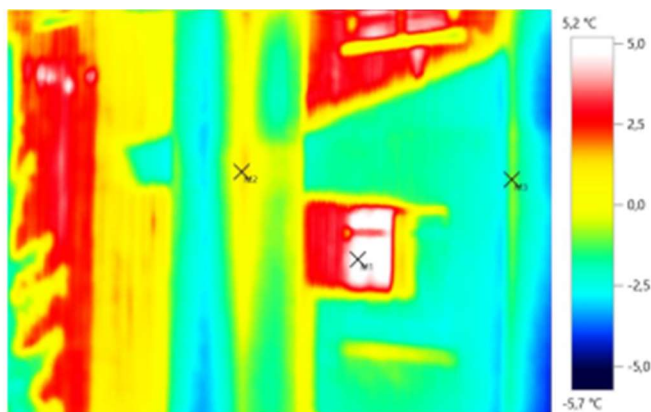
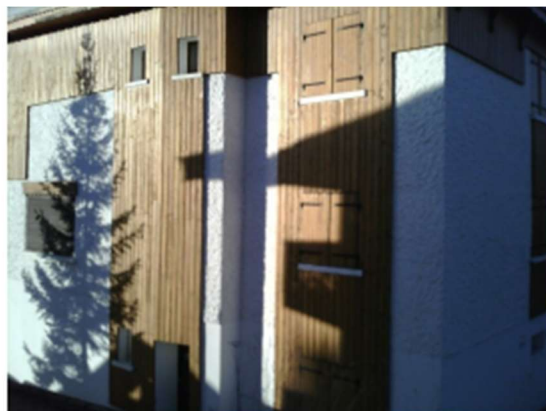
| Objets de mesure | Temp. [°C] | Emissivité | Temp. Réfl. [°C] | Remarques |
|---|---|---|---|---|
| Point de mesure 1 | 5 | 1 | 20 | Vitrage apparaissant rayonnant et déperditif de chaleur (même à l'ombre). |
| Point de mesure 2 | 1,3 | | | Ponts thermiques matériels de mur refend. |
