## Rapport thermographique

### **Copropriété Le Chat Perché**

### **Huez (Alpe d'Huez)**

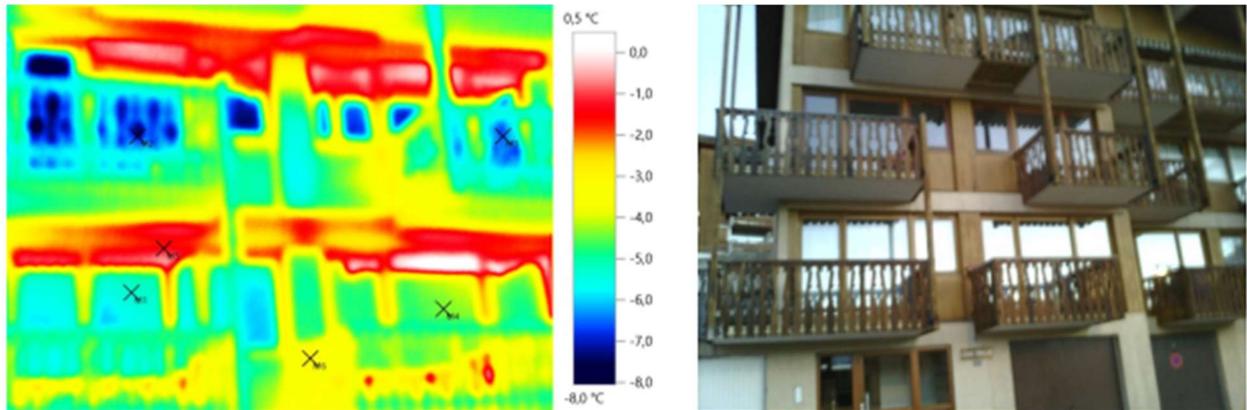
Objets de mesure	Temp. [°C]	Emissivité	Temp. Réfl. [°C]	Remarques
Point de mesure 1	-5.3	1	20	Vitrages apparaissant peu émissifs et donc performants thermiquement, double voire triple vitrage semble-t-il.
Point de mesure 2	-7.1			
Point de mesure 3	-6.6			
Point de mesure 4	-4.4			Baie vitrée moyennement rayonnante, double vitrage ancien apparemment.
Point de mesure 5	-1.3			Pont thermique matériel de dalle d'étage accentué par un piège convectif de l'angle mur balcon.
Point de mesure 6	-3.0			Mur relativement rayonnant semblant peu ou pas isolé thermiquement, il y a aussi peut être un radiateur derrière le mur sous la fenêtre.

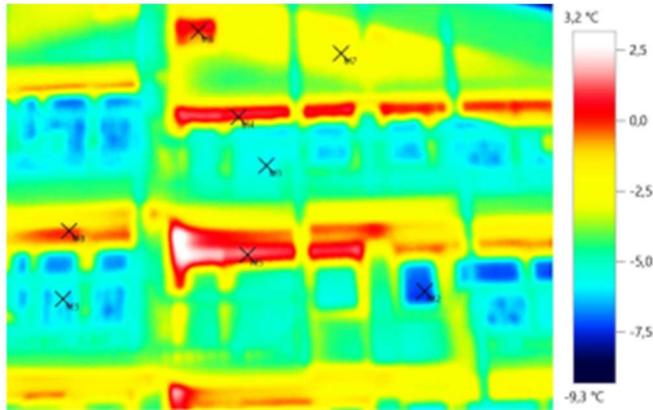
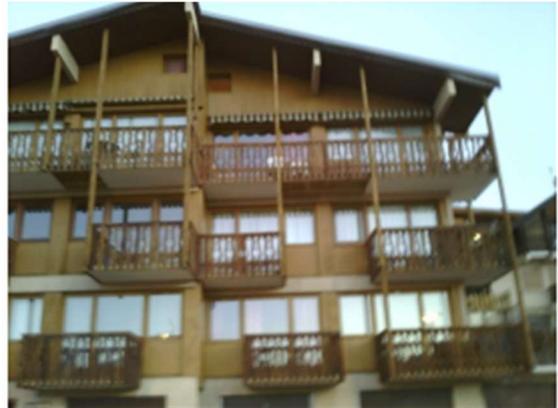
Objets de mesure	Temp. [°C]	Emissivité	Temp. Réfl. [°C]	Remarques
Point de mesure 1	-5.8	1	20	Vitrages apparaissant peu émissifs et donc performants thermiquement, double voire triple vitrage semble-t-il.
Point de mesure 2	-7.3			
Point de mesure 3	-5.9			
Point de mesure 4	0.5			Fuite de chaleur au-dessus des fenêtres au niveau des volets roulants semble-t-il ?
Point de mesure 5	1.3			Pont thermique matériel de dalle d'étage accentué par un piège convectif classique.
Point de mesure 6	-0.1			Vitrage apparaissant rayonnant, fenêtre entre-ouverte, vieux double antérieur à 2000 et émissif ou simple vitrage ?
Point de mesure 7	2.3			Mur apparaissant déperditif de chaleur, peu ou pas isolé.
Point de mesure 8	-0.1			Pont thermique matériel de dalle d'étage accentué par un piège convectif classique.

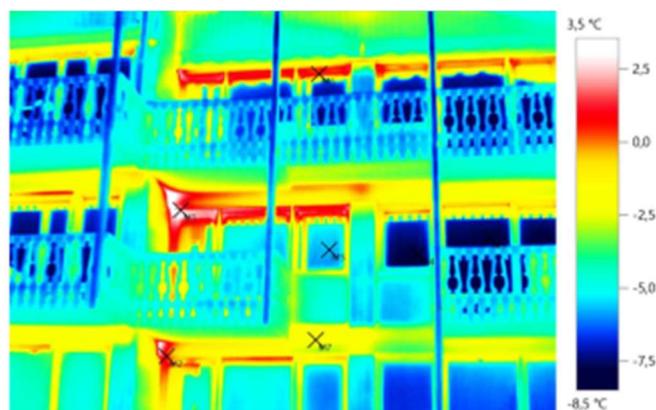
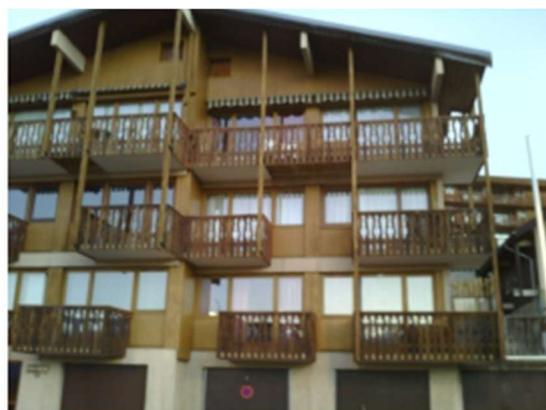
Objets de mesure	Temp. [°C]	Emissivité	Temp. Réfl. [°C]	Remarques
Point de mesure 1	2.3	1	20	Pont thermique matériel de dalle d'étage.
Point de mesure 2	0.5			Pont thermique géométrique d'angle de mur.
Point de mesure 3	-7.7			Vitrages apparaissant peu émissifs et donc performants thermiquement, double voire triple vitrage semble-t-il.
Point de mesure 4	-7.8			
Point de mesure 5	-5.7			
Point de mesure 6	0.6			Pont thermique matériel de dalle d'étage.
Point de mesure 7	-2.1			Mur moyennement rayonnant, peu isolé semble-t-il.

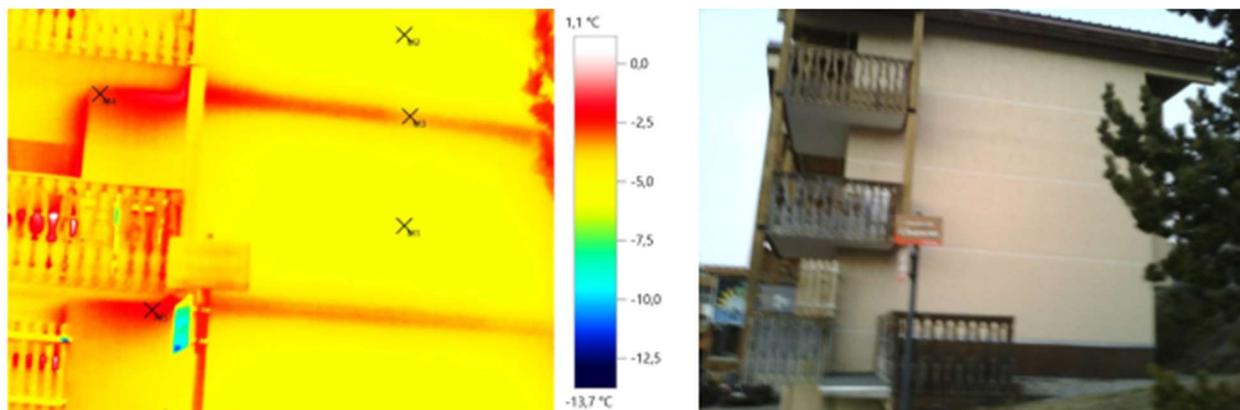
Objets de mesure	Temp. [°C]	Emissivité	Temp. Réfl. [°C]	Remarques
Point de mesure 1	-5.4	1	20	Mur apparaissant rayonnant et donc non isolé. <b>Remarque importante : ce mur pignon lisse semble très simple à isoler thermiquement par l'extérieur.</b>
Point de mesure 2	-5.3			
Point de mesure 3	-3.5			Pont thermique matériel de dalle d'étage confirmant bien l'absence d'isolation par l'extérieur.
Point de mesure 4	-2.7			Ponts thermiques géométriques d'angle de mur.
Point de mesure 5	-2.0

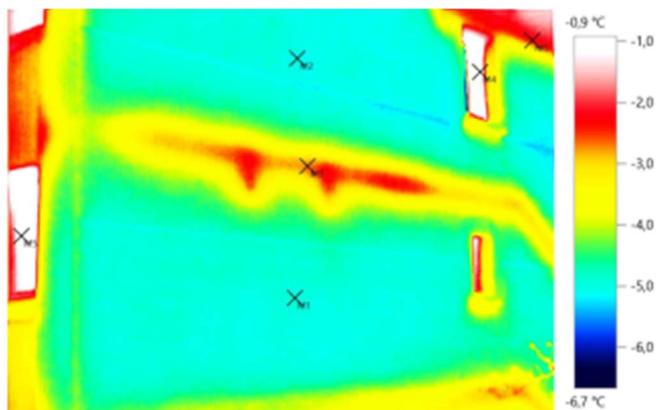
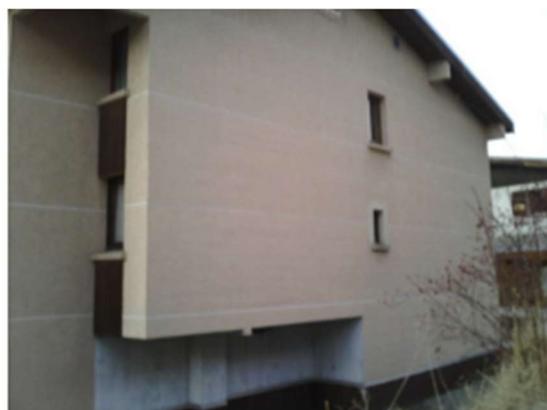
Objets de mesure	Temp. [°C]	Emissivité	Temp. Réfl. [°C]	Remarques
Point de mesure 1	-5	1	20	Mur apparaissant rayonnant et donc non isolé. <b>Remarque importante : ce mur pignon lisse semble très simple à isoler thermiquement par l'extérieur.</b>
Point de mesure 2	-5			
Point de mesure 3	-2.7			Pont thermique matériel de dalle d'étage.
Point de mesure 4	-1.1			Fenêtres apparaissant rayonnantes et donc déperditives de chaleur.
Point de mesure 5	-0.1			
Point de mesure 6	-2.3			Rampants semblant peu ou pas isolés mais le bois peut induire en erreur, difficile à interpréter.

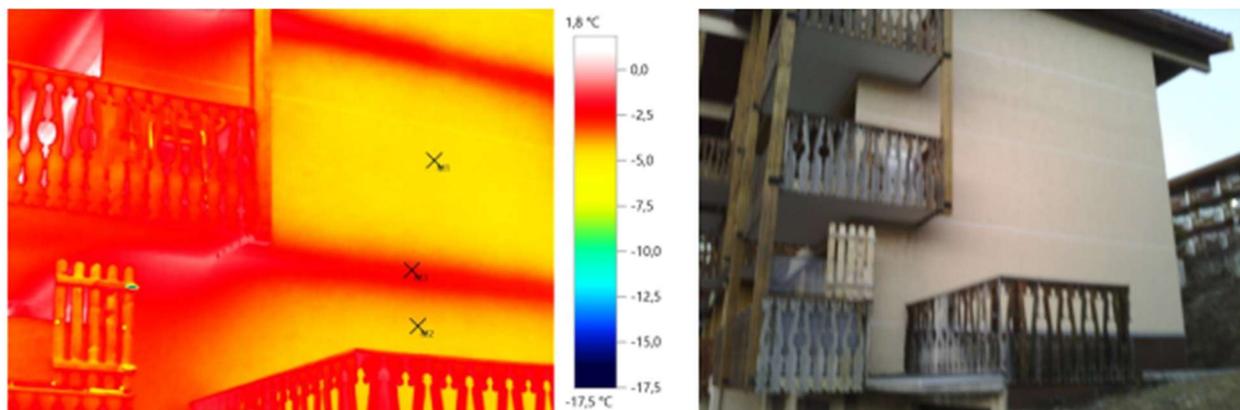
Objets de mesure	Temp. [°C]	Emissivité	Temp. Réfl. [°C]	Remarques
Point de mesure 1	-4.6	1	20	Mur apparaissant rayonnant et donc non isolé. <b>Remarque importante : ce mur pignon lisse semble très simple à isoler thermiquement par l'extérieur.</b>
Point de mesure 2	-4.2			
Point de mesure 3	-2.5			Pont thermique matériel de dalle d'étage.
