## Rapport thermographique

### **Copropriété Le Commodore**

### **Huez (Alpe d'Huez)**

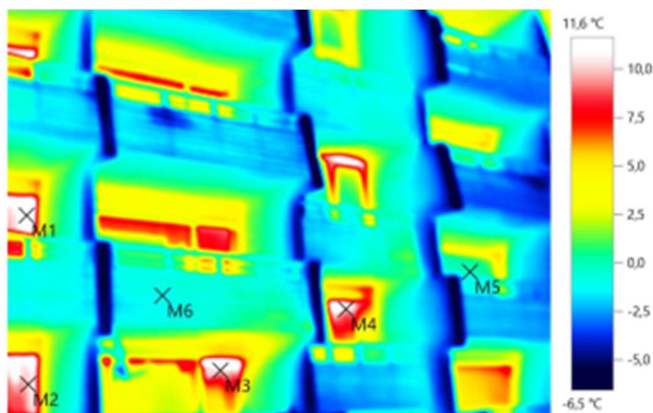
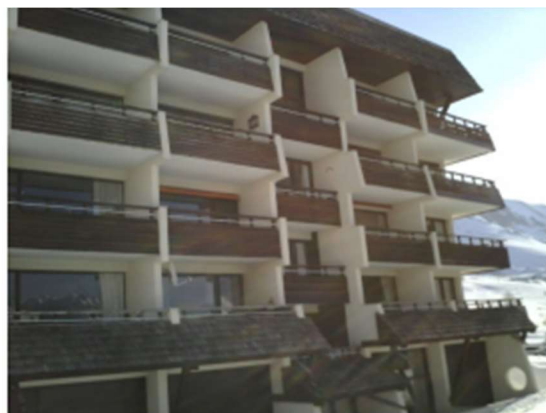
| Objets de mesure | Temp. [°C] | Emissivité | Temp. Réfl. [°C] | Remarques |
|---|---|---|---|---|
| Point de mesure 1 | 12.2 | 1 | 20 | Vitrages apparaissant rayonnants donc émissifs et déperditifs de chaleur, simples vitrages ou vieux doubles vétustes ou fenêtres entre-ouvertes ? |
| Point de mesure 5 | 0 | | | Vitrage apparaissant peu rayonnant, peu émissif et donc performant thermiquement, double vitrage peu émissif performant semble-t-il. |
| Point de mesure 6 | -1 | | | Balcon extérieur, ininterprétable. |

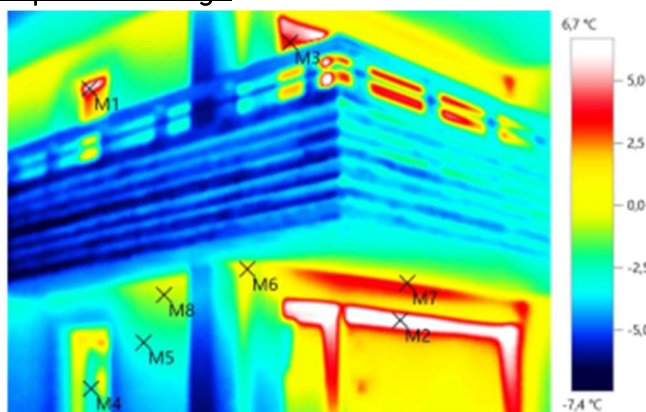
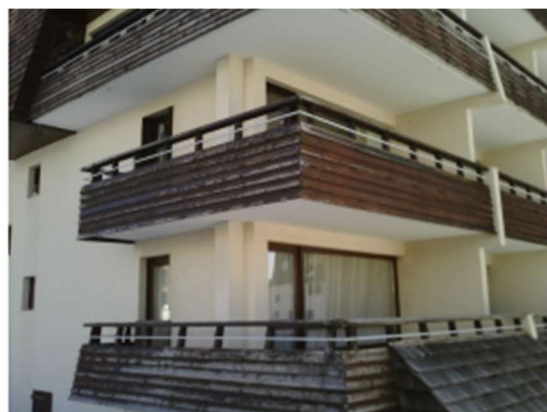
| Objets de mesure | Temp. [°C] | Emissivité | Temp. Réfl. [°C] | Remarques |
|---|---|---|---|---|
| Point de mesure 1 | 5.7 | 1 | 20 | Fuite thermique semblant provenir de l'angle joint d'étanchéité/dormant de la menuiserie (classique). |
| Point de mesure 3 | 3.4 | | | Vitrage apparaissant rayonnant donc émissif et déperditif de chaleur, simple vitrage ou vieux double vétuste ou fenêtre entre-ouverte ? |
| Point de mesure 4 | -3 | | | Vitrage apparaissant peu rayonnant, peu émissif et donc performant thermiquement, double vitrage peu émissif performant semble-t-il. |
| Point de mesure 5 | -2.8 | | | Mur apparaissant peu émissif donc isolé ou bien enduit peu émissif faussant l'interprétation ? |
| Point de mesure 6 | 0.6 | | | Pont thermique géométrique d'angle de mur refend/dalle d'étage. |
| Point de mesure 7 | 2.7 | | | Pont thermique matériel de dalle d'étage/balcon accentué par un piège convectif classique. |
| Point de mesure 8 | -0.8 | | | Pont thermique géométrique d'angle + on aurait l'impression qu'il y a moins d'isolant à cet endroit, laine de verre tassée (hypothèse) ? |

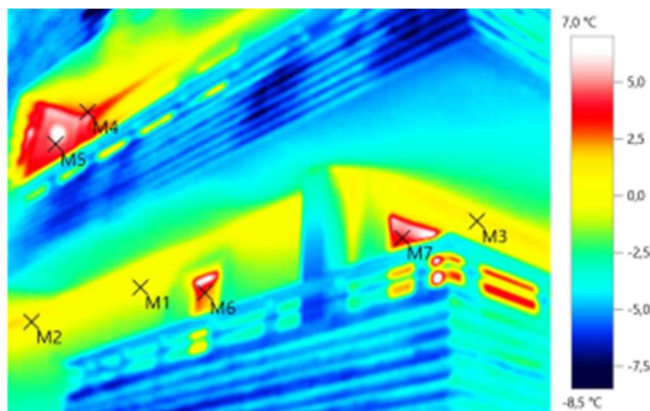
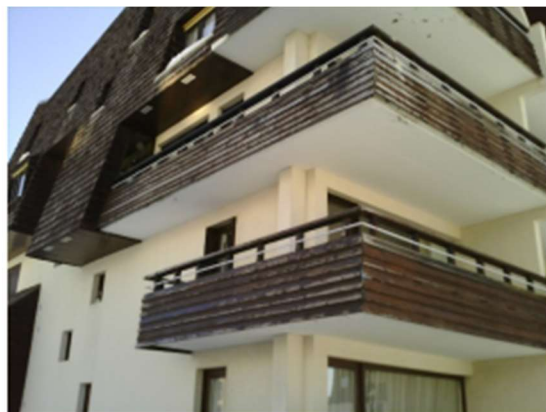
| Objets de mesure | Temp. [°C] | Emissivité | Temp. Réfl. [°C] | Remarques |
|---|---|---|---|---|
| Point de mesure 1 | -0.1 | 1 | 20 | Isolant moins présent à cet endroit semble-t-il ? |
| Point de mesure 2 | 1 | | | Pont thermique matériel de dalle d'étage accentué par un piège convectif. |
| Point de mesure 4 | 3.4 | | | Pont thermique géométrique d'angle de mur refend/dalle. |
| Point de mesure 5 | 4.9 | | | Bois émissif, ininterprétable. |
| Point de mesure 6 | 2.8 | | | Vitrage apparaissant rayonnant donc émissif et déperditif de chaleur, simple vitrage ou vieux double vétuste ou fenêtre entre-ouverte ? |

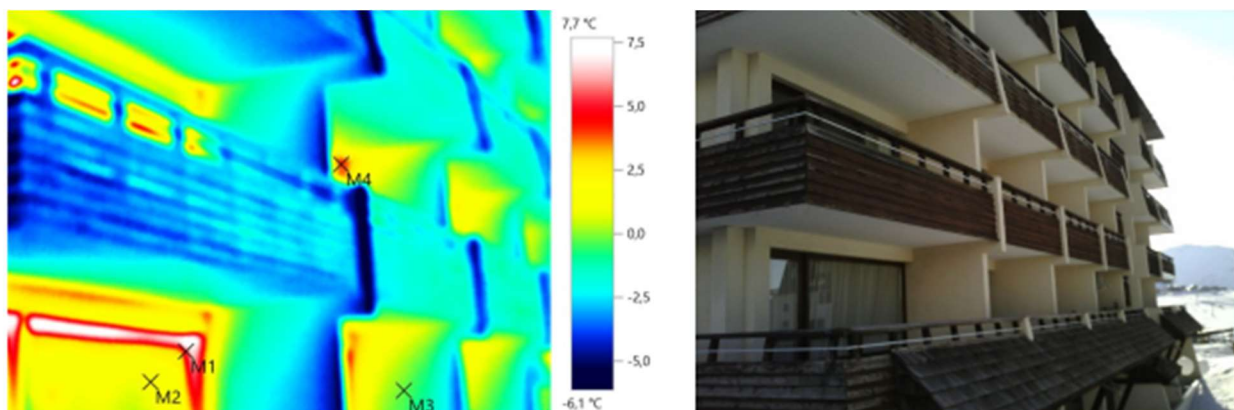
| Objets de mesure | Temp. [°C] | Emissivité | Temp. Réfl. [°C] | Remarques |
|---|---|---|---|---|
| Point de mesure 1 | 5.4 | 1 | 20 | Fuite thermique semblant provenir de l'angle joint d'étanchéité/dormant de la menuiserie (classique). |
| Point de mesure 2 | 1.3 | | | Baie vitrée apparaissant relativement rayonnante donc déperditive de chaleur. |
| Point de mesure 3 | -0.2 | | | Mur extérieur, sans interprétation ni influence sur la thermie du bâti. |
| Point de mesure 4 | 4 | | | Pont thermique géométrique d'angle de mur. |

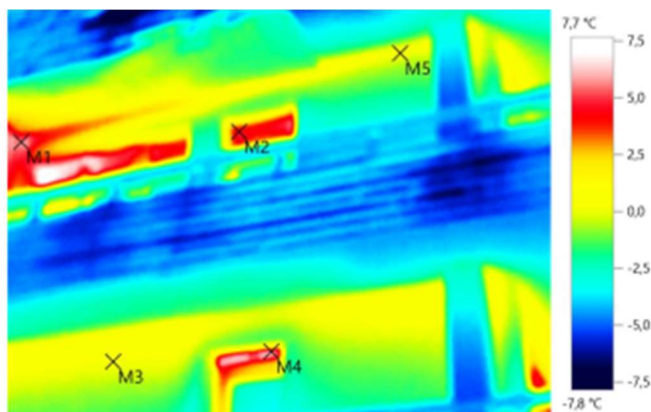
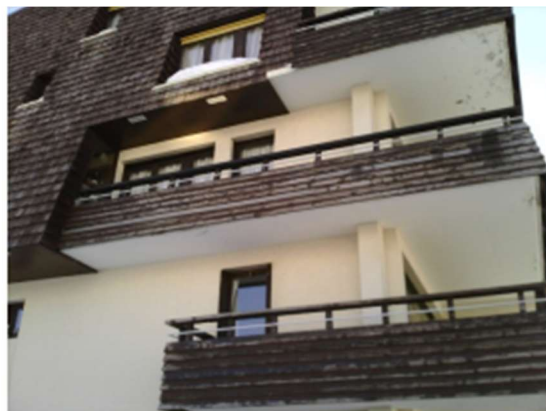
| Objets de mesure | Temp. [°C] | Emissivité | Temp. Réfl. [°C] | Remarques |
|---|---|---|---|---|
| Point de mesure 1 | 5.7 | 1 | 20 | Pont thermique géométrique d'angle de mur. |
| Point de mesure 2 | 4.5 | | | Vitrage apparaissant rayonnant, vieux double ou simple vitrage et fuite de chaleur jointure dormant/vitrage. |
| Point de mesure 3 | 0.2 | | | Mur apparaissant relativement isolé par l'intérieur semble-t-il ? |
| Point de mesure 4 | 5.4 | | | Fenêtre entre-ouverte en oscillo-battant ou fuite de chaleur dormant/vitrage ? La vitre apparait performante thermiquement. |
| Point de mesure 5 | 0.2 | | | Pont thermique matériel de dalle d'étage. |

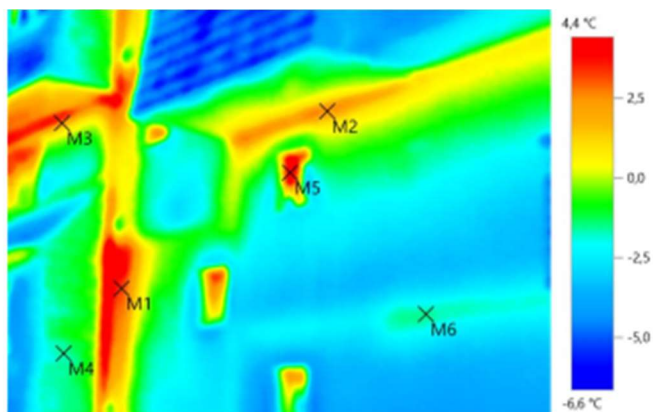
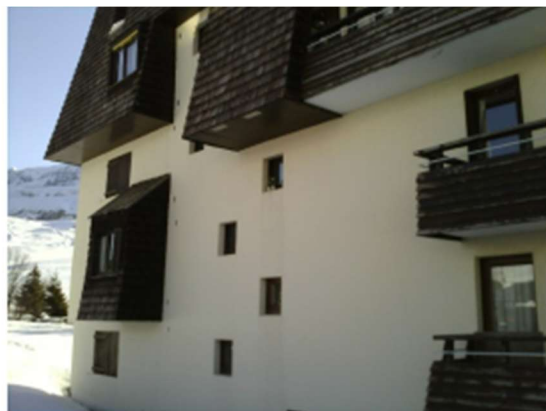
| Objets de mesure | Temp. [°C] | Emissivité | Temp. Réfl. [°C] | Remarques |
|---|---|---|---|---|
| Point de mesure 1 | 3.3 | 1 | 20 | Pont thermique matériel de mur refend accentué par un piège convectif. |
| Point de mesure 2 | 2.5 | | | Pont thermique matériel de dalle d'étage accentué par un piège convectif. |
| Point de mesure 4 | -1.6 | | | Vitrage apparaissant peu rayonnant, peu émissif et donc performant thermiquement, double vitrage peu émissif performant semble-t-il. |
| Point de mesure 5 | 4.2 | | | Vitrage apparaissant rayonnant donc émissif et déperditif de chaleur, simple vitrage ou vieux double vétuste ou fenêtre entre-ouverte ? |
| Point de mesure 6 | -1.6 | | | Pont thermique matériel de dalle d'étage semblant confirmer l'isolation par l'intérieur. |

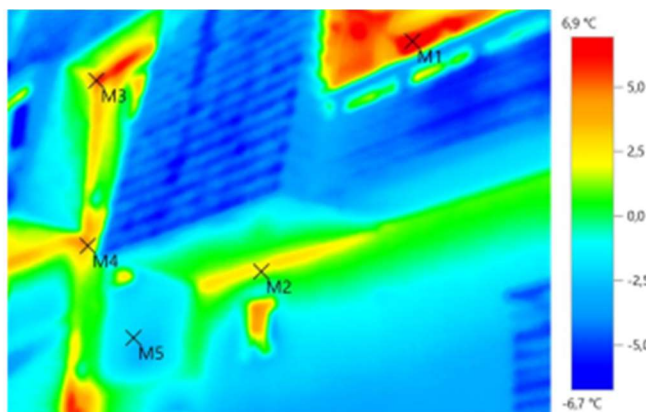
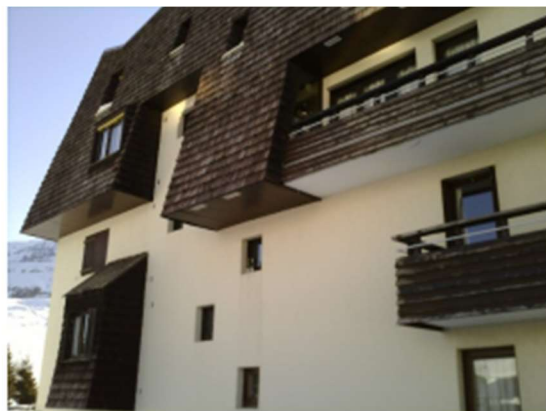
| Objets de mesure | Temp. [°C] | Emissivité | Temp. Réfl. [°C] | Remarques |
|---|---|---|---|---|
| Point de mesure 1 | 7.5 | 1 | 20 | Vitrage apparaissant rayonnant donc émissif et déperditif de chaleur, simple vitrage ou vieux double vétuste ou fenêtre entre-ouverte ? |
| Point de mesure 2 | 1.9 | | | Pont thermique matériel de dalle d'étage. |
| Point de mesure 3 | 5.2 | | | Ponts thermiques géométriques d'angle de mur refend/dalle d'étage. |
| Point de mesure 5 | -2.2 | | | Mur apparaissant peu émissif donc isolé ou est-ce l'enduit qui est peu émissif ? |

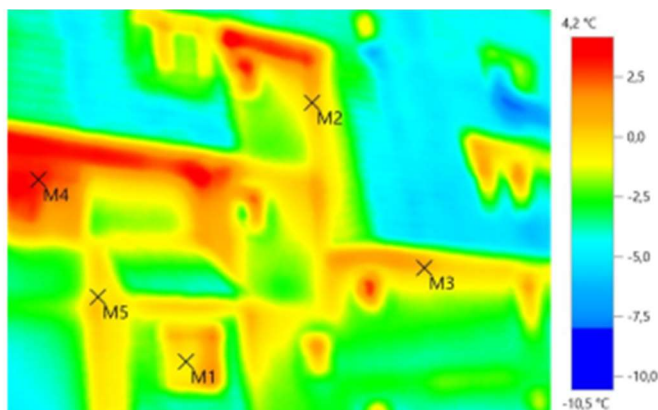
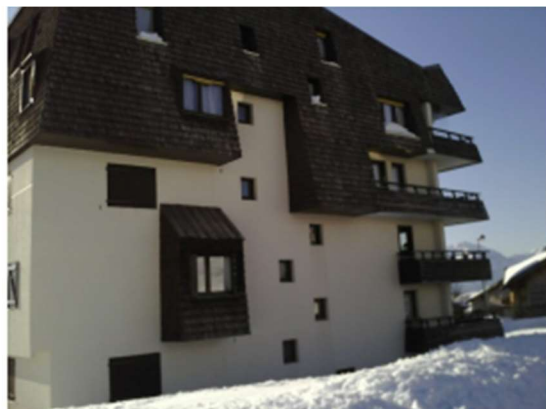
| Objets de mesure | Temp. [°C] | Emissivité | Temp. Réfl. [°C] | Remarques |
|---|---|---|---|---|
| Point de mesure 1 | -0.5 | 1 | 20 | Vitrage apparaissant relativement performant thermiquement, double vitrage ? |
| Point de mesure 2 | 0.4 | | | Pont thermique matériel de mur refend. |
| Point de mesure 3 | 0.6 | | | Pont thermique matériel de dalle d'étage accentué par un piège convectif. |
| Point de mesure 4 | 3.2 | | | Vitrage apparaissant rayonnant donc émissif et déperditif de chaleur, simple vitrage ou vieux double vétuste ou fenêtre entre-ouverte ? |
| Point de mesure 5 | -0.1 | | | Pont thermique matériel de mur refend. |
