## Rapport thermographique

### Copropriété Le Kandahar

### Huez (Alpe d'Huez)

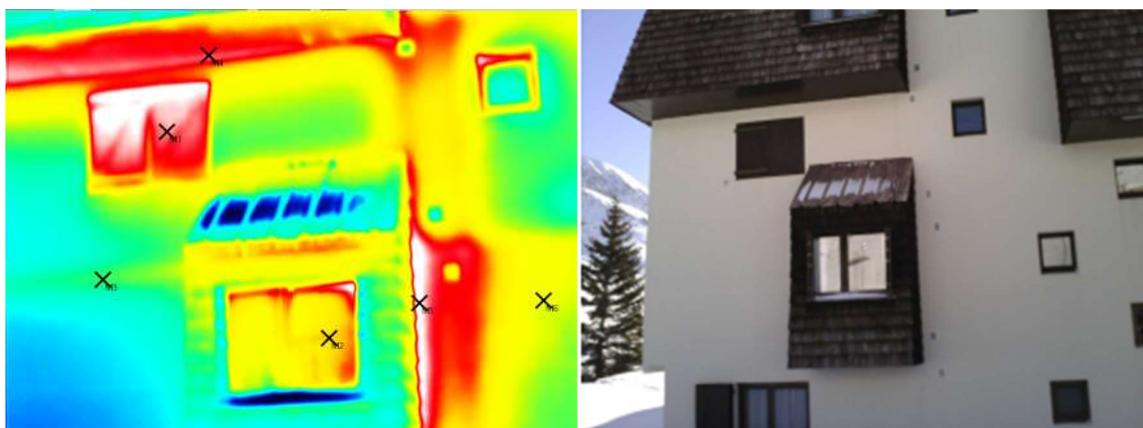
| Objets de mesure | Temp. [°C] | Emissivité | Temp. Réfl. [°C] | Remarques |
|---|---|---|---|---|
| Point de mesure 1 | 1.5 | 1 | 20 | Vitrage apparaissant rayonnant donc déperditif de chaleur. |
| Point de mesure 2 | 2.0 | | | Vitrage moyennement rayonnant apparaissant moyennement performant thermiquement, double vitrage ? |
| Point de mesure 3 | 6.3 | | | Pont thermique matériel de dalle d'étage. |
| Point de mesure 4 | 0.8 | | | Pont thermique matériel de dalle d'étage lié à un pont thermique matériel géométrique d'angle le tout accentué par un piège convectif. |
| Point de mesure 5 | 3.2 | | | Pont thermique de mur refend. |
| Point de mesure 6 | 4.3 | | | Mur apparaissant rayonnant, peu ou pas isolé. |

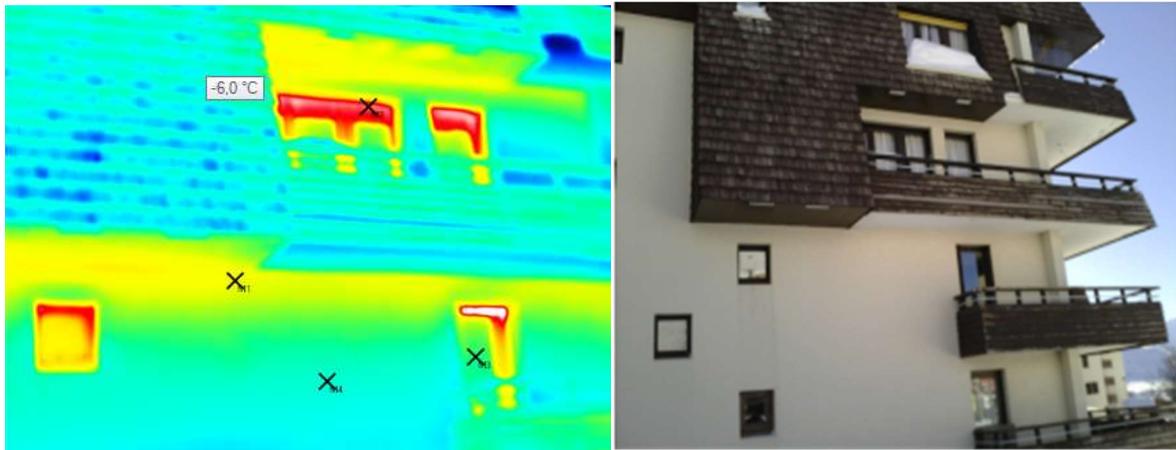
| Objets de mesure | Temp. [°C] | Emissivité | Temp. Réfl. [°C] | Remarques |
|---|---|---|---|---|
| Point de mesure 1 | 1.9 | 1 | 20 | Pont thermique matériel de dalle d'étage lié à un pont thermique matériel géométrique d'angle le tout accentué par un piège convectif. |
| Point de mesure 2 | 4.6 | | | Menuiseries bois émettant du rayonnement ce qui semble normal. |
| Point de mesure 3 | 4.3 | | | Mur peu émissif, peu de rayonnement, soit il est isolé par l'intérieur, soit les appartements ne sont pas occupés soit l'enduit est peu émissif ce qui fausserait l'interprétation. |

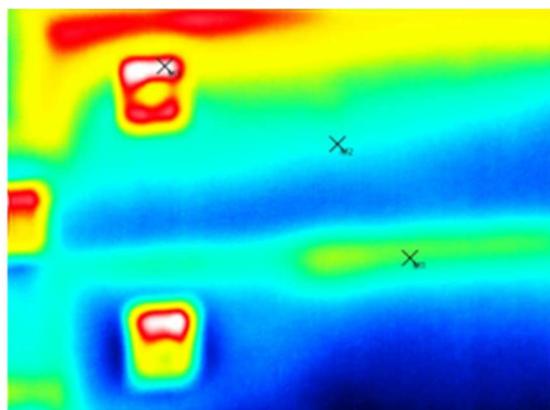
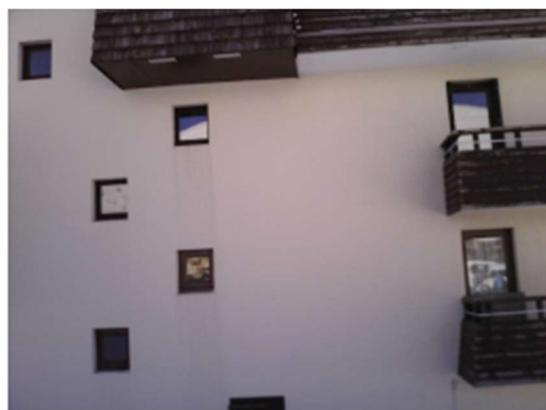
| Objets de mesure | Temp. [°C] | Emissivité | Temp. Réfl. [°C] | Remarques |
|---|---|---|---|---|
| Point de mesure 1 | 5.3 | 1 | 20 | Pont thermique matériel de dalle d'étage confirmant l'absence d'isolant par l'extérieur. |
| Point de mesure 2 | 6.4 | | | Mur apparaissant peu déperditif, peu émissif, est-ce l'enduit qui donne cette impression ? Est-ce isolé par l'intérieur ? |
| Point de mesure 3 | 0 | | | Vitrage relativement rayonnant et menuiserie bois émettrice de rayonnement ce qui semble normal. |

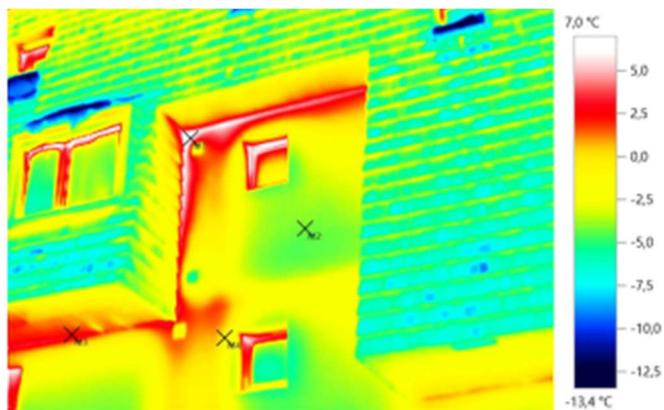
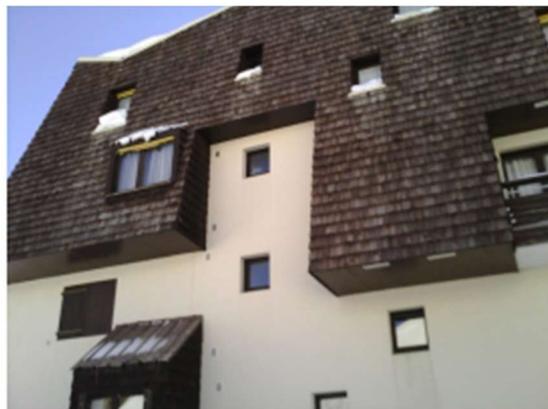
| Objets de mesure | Temp. [°C] | Emissivité | Temp. Réfl. [°C] | Remarques |
|---|---|---|---|---|
| Point de mesure 1 | 6.2 | 1 | 20 | Pont thermique géométrique d'angle accentué par un piège convectif (classique). |
| Point de mesure 2 | -4.2 | | | Mur apparaissant relativement isolé ? |
| Point de mesure 3 | 2.5 | | | Pont thermique matériel de dalle d'étage. |
| Point de mesure 4 | -0.4 | | | Mur apparaissant relativement isolé ? |

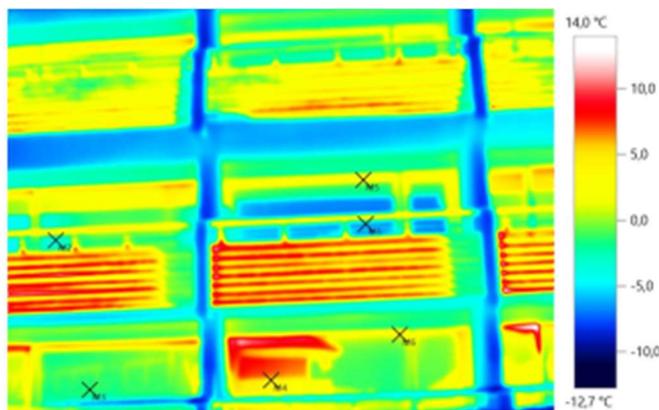
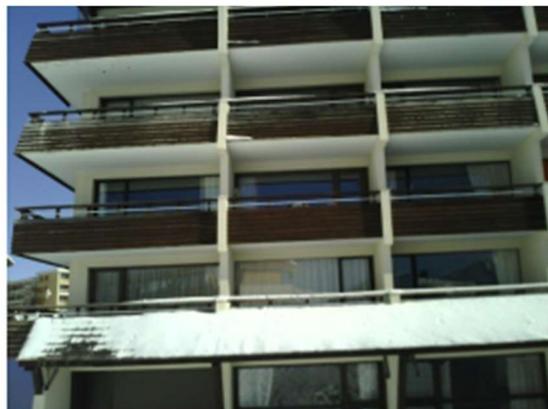
| Objets de mesure | Temp. [°C] | Emissivité | Temp. Réfl. [°C] | Remarques |
|---|---|---|---|---|
| Point de mesure 1 | -6 | 1 | 20 | Vitrage apparaissant peu émissif, soit il s'agit de double vitrage peu émissif performant, soit l'appartement n'était pas occupé le jour de la visite ? |
| Point de mesure 3 | -1.4 | | | Mur peu rayonnant soit isolé soit enduit peu émissif ? |
| Point de mesure 4 | 4.8 | | | Vitrage apparaissant rayonnant donc déperditif de chaleur, vieux double ou simple vitrage ? |
| Point de mesure 6 | 2.2 | | | Mur peu rayonnant soit isolé soit enduit peu émissif ? |

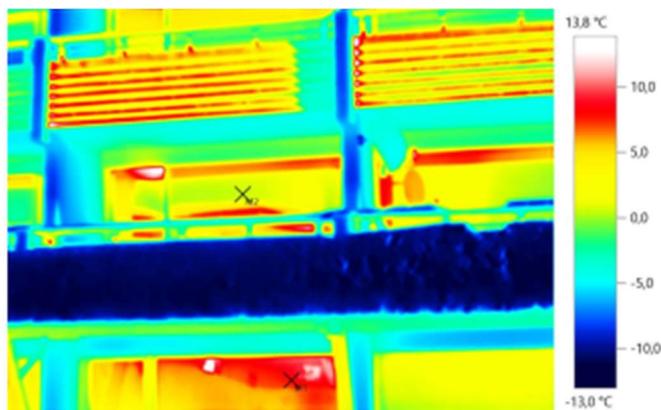
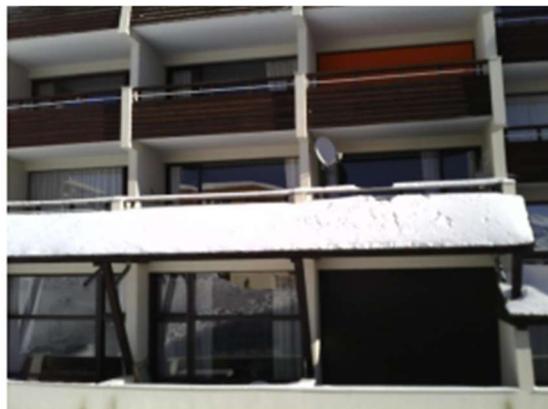
| Objets de mesure | Temp. [°C] | Emissivité | Temp. Réfl. [°C] | Remarques |
|---|---|---|---|---|
| Point de mesure 1 | 7.9 | 1 | 20 | Baie vitrée apparaissant rayonnante donc déperditive de chaleur. |
| Point de mesure 2 | 0.6 | | | Vitre relativement rayonnante donc déperditive de chaleur. |

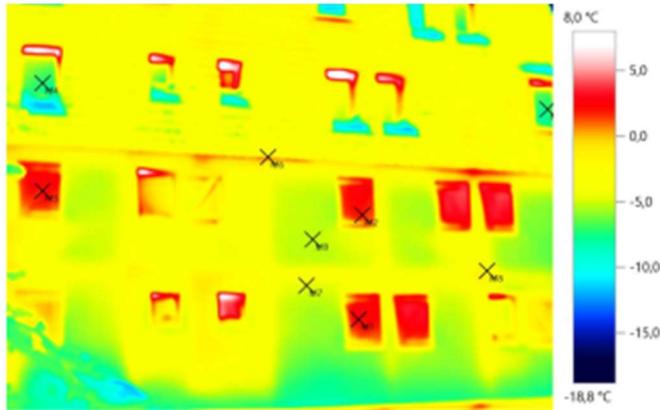
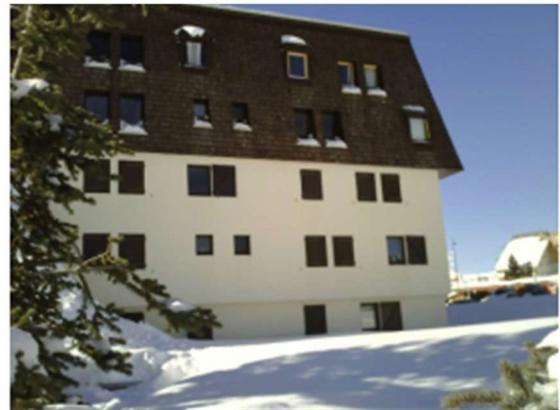
| Objets de mesure | Temp. [°C] | Emissivité | Temp. Réfl. [°C] | Remarques |
|---|---|---|---|---|
| Point de mesure 1 | 2.5 | 1 | 20 | Vitrages apparaissant rayonnants donc déperditifs de chaleur, vieux doubles ou simples vitrages ? |
| Point de mesure 4 | -7.2 | | | Vitrage apparaissant peu émissif et donc semblant performant thermiquement. |
| Point de mesure 6 | 0.1 | | | Pont thermique matériel de dalle d'étage. |
| Point de mesure 7 | -4.6 | | | Mur apparaissant peu émissif donc soit isolé soit c'est l'enduit qui est peu émissif. |

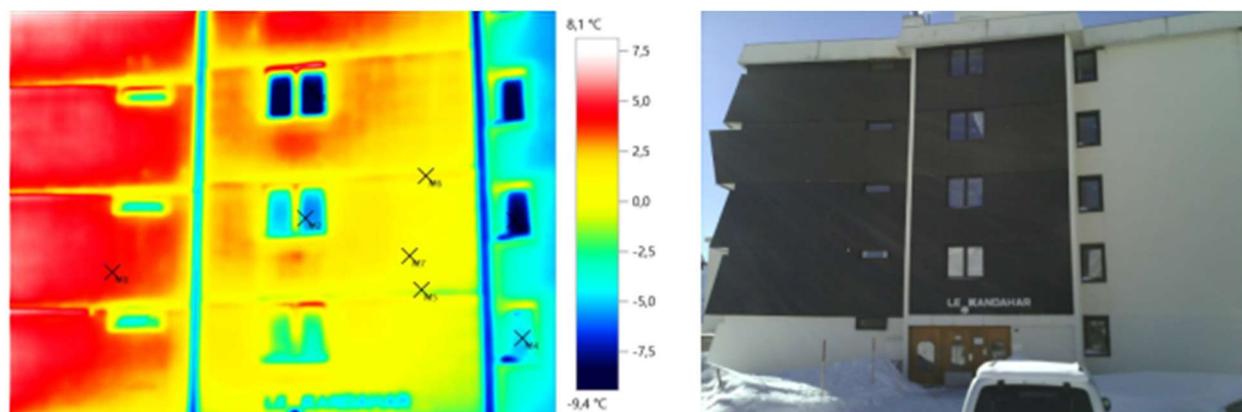
| Objets de mesure | Temp. [°C] | Emissivité | Temp. Réfl. [°C] | Remarques |
|---|---|---|---|---|
| Point de mesure 1 | -8.6 | 1 | 20 | Vitrages apparaissant rayonnants donc déperditifs de chaleur, vieux doubles ou simples vitrages ? |
| Point de mesure 5 | -0.6 | | | Pont thermique matériel de dalle d'étage. |
| Point de mesure 7 | 0.7 | | | Mur rayonnant mais ininterprétable car le bardage bois semble avoir déjà été réchauffé par le soleil. |

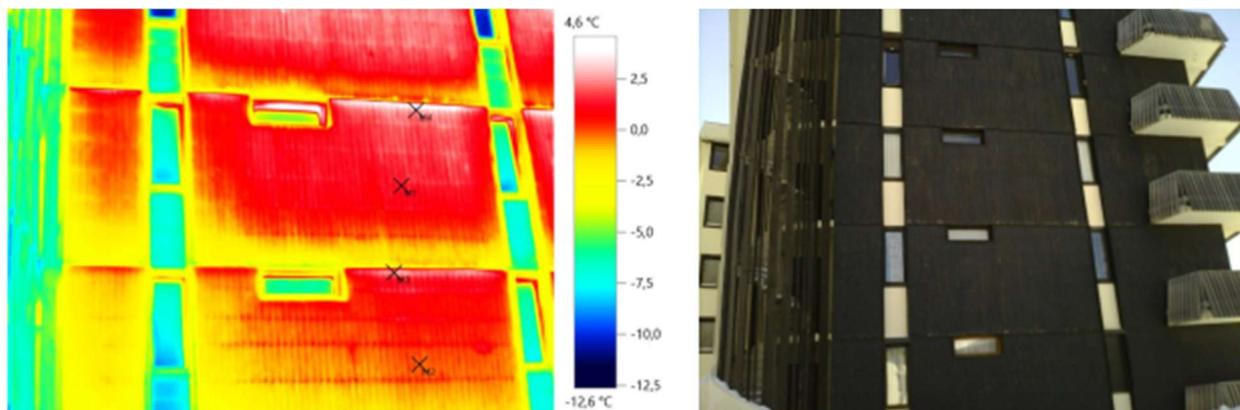
| Objets de mesure | Temp. [°C] | Emissivité | Temp. Réfl. [°C] | Remarques |
|---|---|---|---|---|
| Point de mesure 1 | 1.3 | 1 | 20 | Mur rayonnant mais ininterprétable car le bardage bois semble avoir déjà été réchauffé par le soleil. |
| Point de mesure 3 | 2.5 | | | Pont thermique matériel de dalle d'étage. |
