Rapport thermographique

Copropriété Le Méridien

Huez (Alpe d'Huez)

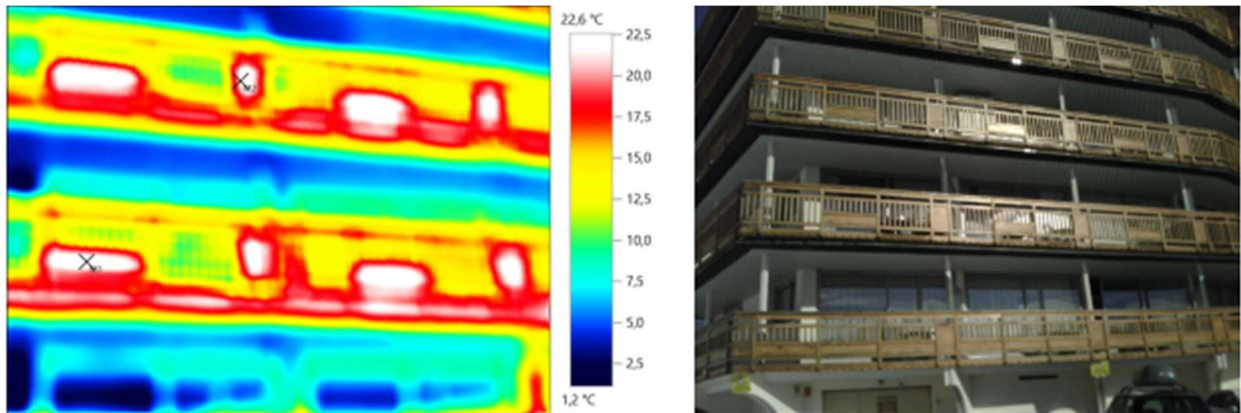
Objets de mesure	Temp. [°C]	Emissivité	Temp. Réfl. [°C]	Remarques
Point de mesure 1	23.2	1	20	Fuite thermique au niveau des baies vitrées semble-t-il.
Point de mesure 2	21.3			Vitrage apparaissant émissif donc déperditif de chaleur, vitrage non performants thermiquement semble-t-il, vieux doubles antérieurs à 2000 ou simples vitrages ?

Thermogramme difficile à analyser à cause de l'influence des balcons en bois fortement émissifs.

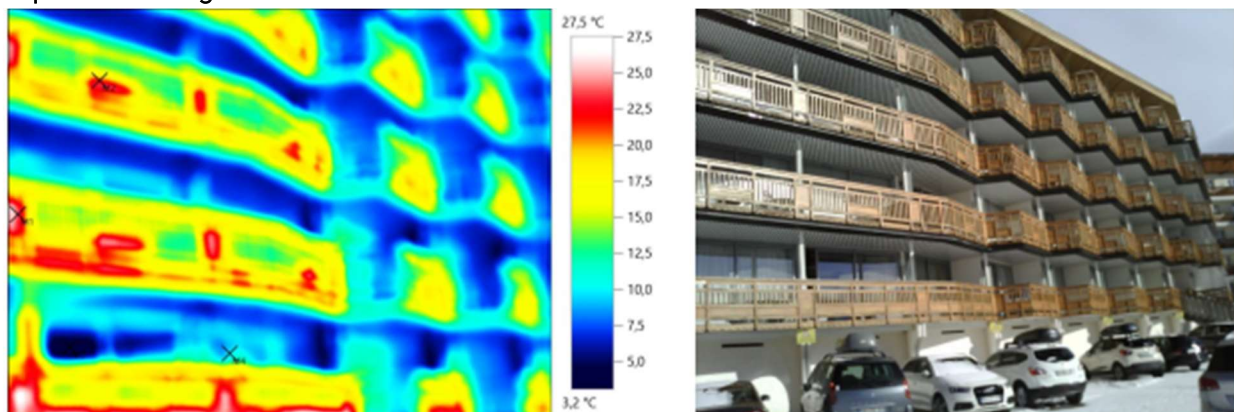
Objets de mesure	Temp. [°C]	Emissivité	Temp. Réfl. [°C]	Remarques
Point de mesure 1	23.7	1	20	Vitrages apparaissant émissifs donc déperditifs de chaleur, vitrages non performants thermiquement semble-t-il, vieux doubles antérieurs à 2000 ou simples vitrages.
Point de mesure 2	21.8			
Point de mesure 3	3.2			Vitrages apparaissant peu émissifs donc performants thermiquement, double voire triples vitrages peu émissifs semble-t-il.
Point de mesure 4	9.7

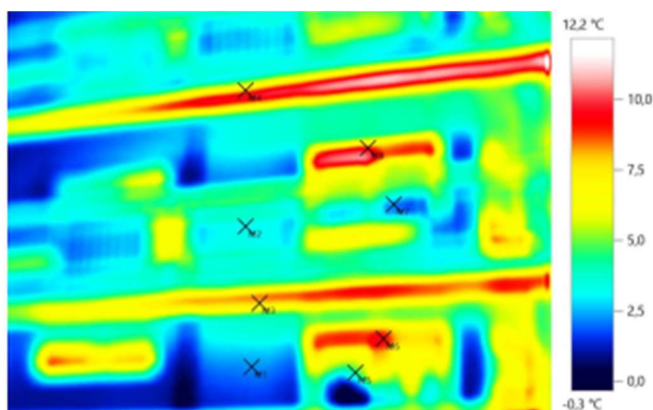
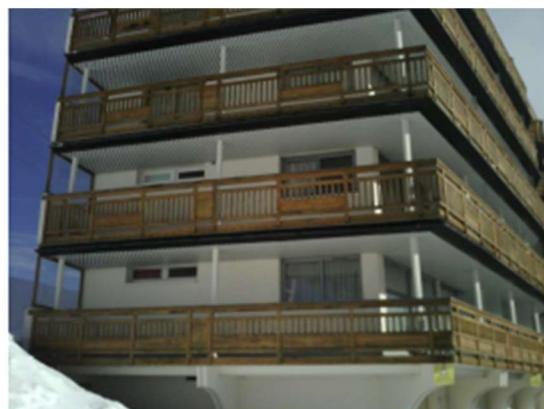
Objets de mesure	Temp. [°C]	Emissivité	Temp. Réfl. [°C]	Remarques
Point de mesure 1	2.3	1	20	Mur apparaissant isolé ou enduit peu émissif ?
Point de mesure 2	3.2			
Point de mesure 3	7.9			Ponts thermiques matériels de dalle d'étage pouvant confirmer une isolation par l'intérieur dans les appartements.
Point de mesure 4	8.1			
Point de mesure 5	4.3			Vitrage apparaissant relativement performant thermiquement.
Point de mesure 6	9.3			Fuite thermique au niveau de la jonction menuiserie dormant et joint d'étanchéité accentué par un piège convectif.
Point de mesure 7	2.2			Vitrage apparaissant relativement performant thermiquement.
Point de mesure 8	9.0			Fuite thermique au niveau de la jonction menuiserie dormant et joint d'étanchéité accentué par un piège convectif.

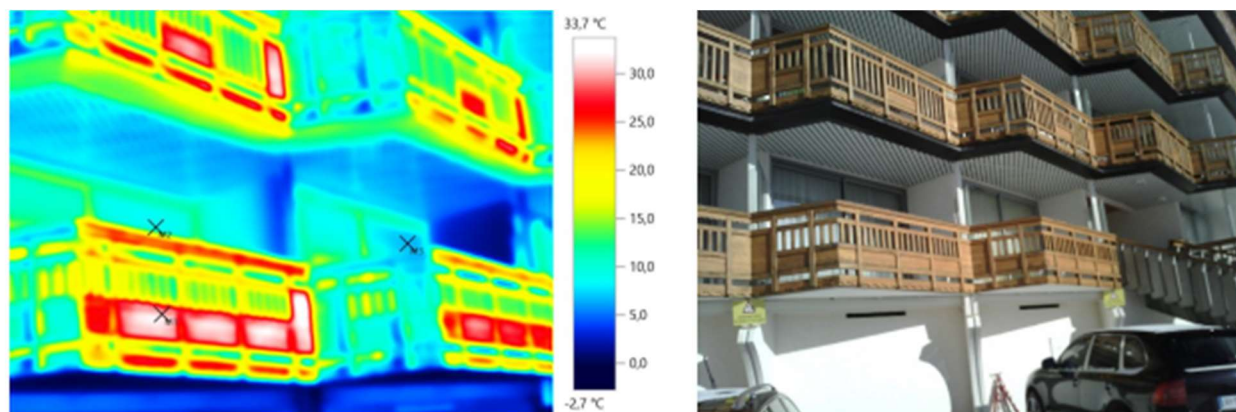
Objets de mesure	Temp. [°C]	Emissivité	Temp. Réfl. [°C]	Remarques
Point de mesure 1	30.3	1	20	Balcons commençant à être réchauffés par le soleil.
Point de mesure 2	8.9			Vitrages semblants relativement performants ? Néanmoins la température apparente reste élevée ce qui laisse un doute sur la performance.
Point de mesure 3	6.7

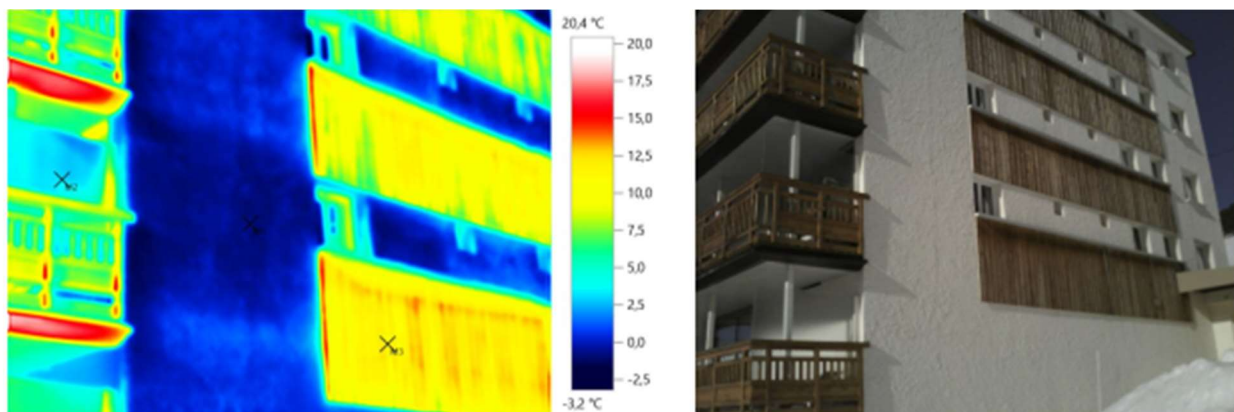
Objets de mesure	Temp. [°C]	Emissivité	Temp. Réfl. [°C]	Remarques
Point de mesure 1	-0.8	1	20	Mur isolé ou enduit peu émissif ?
Point de mesure 2	3.1			Appartement inoccupé ou vitrage performant thermiquement ?
Point de mesure 3	11.2			Bardage bois réchauffé par le soleil, ininterprétable.

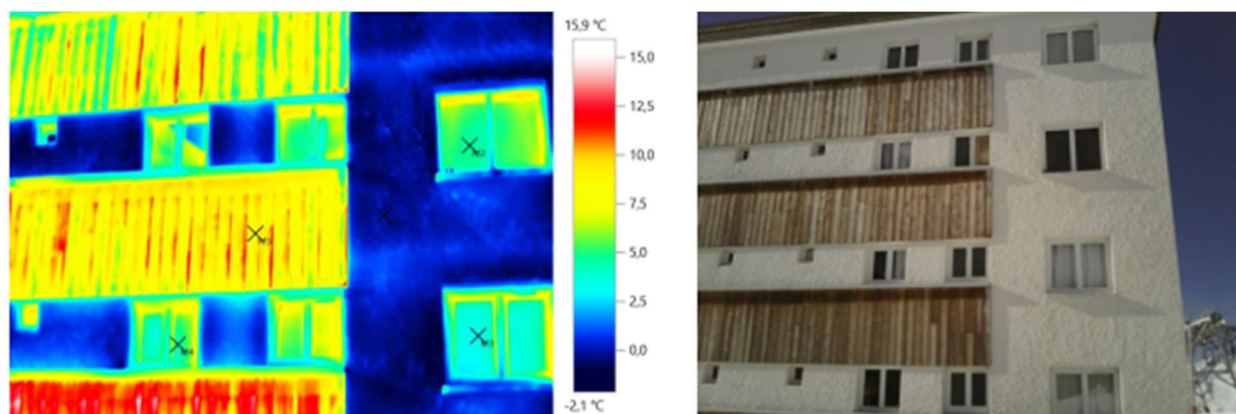
Objets de mesure	Temp. [°C]	Emissivité	Temp. Réfl. [°C]	Remarques
Point de mesure 1	-0.1	1	20	Vitrages apparaissant peu émissifs donc performants thermiquement, doubles vitrages peu émissifs ?
Point de mesure 2	4.7			
Point de mesure 3	3.4			
Point de mesure 4	4.3			Mur isolé ou enduit peu émissif ?
Point de mesure 5	8.7			Bardage bois réchauffé par le soleil, ininterprétable.

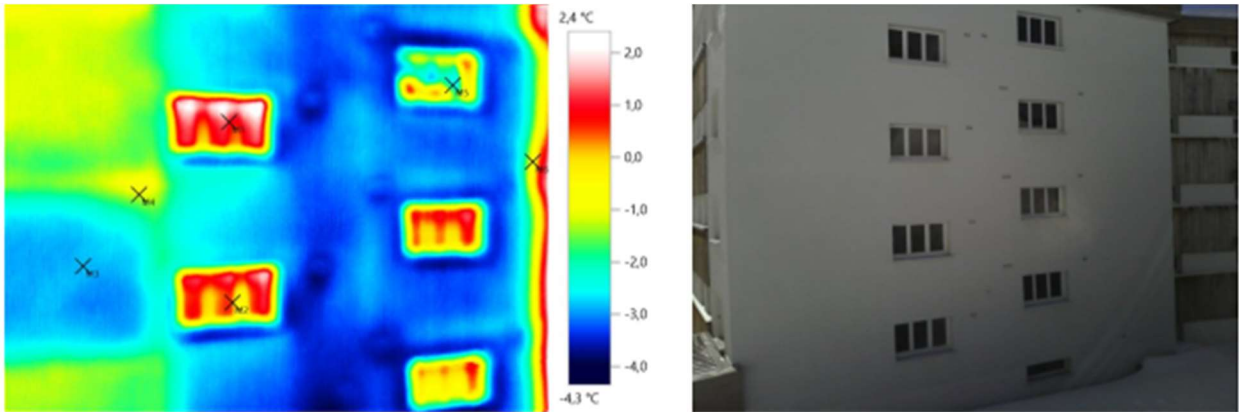
Objets de mesure	Temp. [°C]	Emissivité	Temp. Réfl. [°C]	Remarques
Point de mesure 1	1.1	1	20	Vitrages apparaissant rayonnants, vieux doubles ou simples vitrages ou fenêtres entre-ouvertes ?
Point de mesure 2	0.3			
Point de mesure 3	-2.8			Mur isolé ou enduit peu émissif ?
Point de mesure 4	-1.1			Pont thermique matériel de dalle d'étage semblant confirmer une isolation par l'intérieur ?
Point de mesure 5	-2.2			Vitrage apparaissant peu émissif et performant, double vitrage peu émissif ?
Point de mesure 6	-0.7			Pont thermique matériel de mur refend, jonction classique et normale.

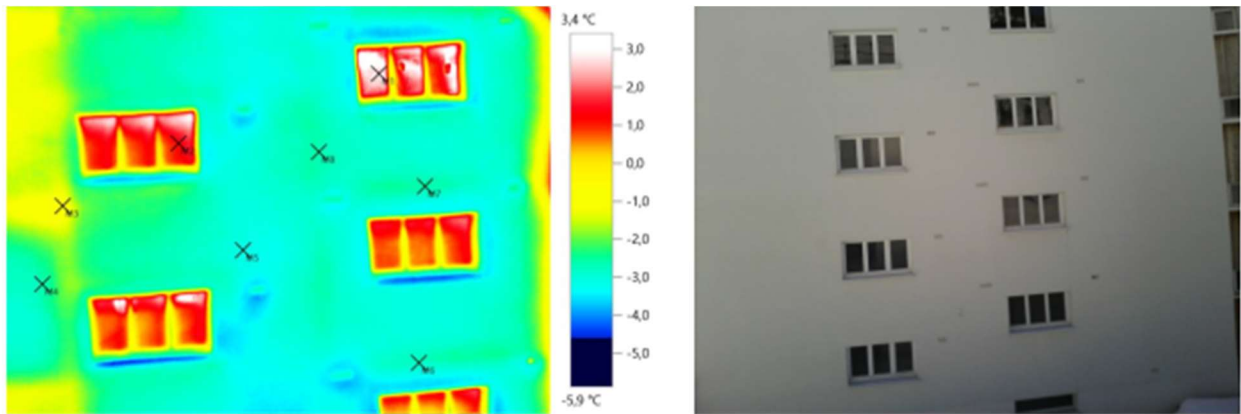
Objets de mesure	Temp. [°C]	Emissivité	Temp. Réfl. [°C]	Remarques
Point de mesure 1	2.7	1	20	Vitrages apparaissant rayonnants, vieux doubles ou simples vitrages ou fenêtres entre-ouvertes ?
Point de mesure 2	1.2			
Point de mesure 3	-1.0			Pont thermique géométrique d'angle mur refend/dalle d'étage.
Point de mesure 4	-2.6			Mur isolé ou enduit peu émissif ?
Point de mesure 5	-3.1			
Point de mesure 6	-2.8			Pont thermique matériel de dalle d'étage.
Point de mesure 7	-2.6			
Point de mesure 8	-2.6			Pont thermique de mur refend.

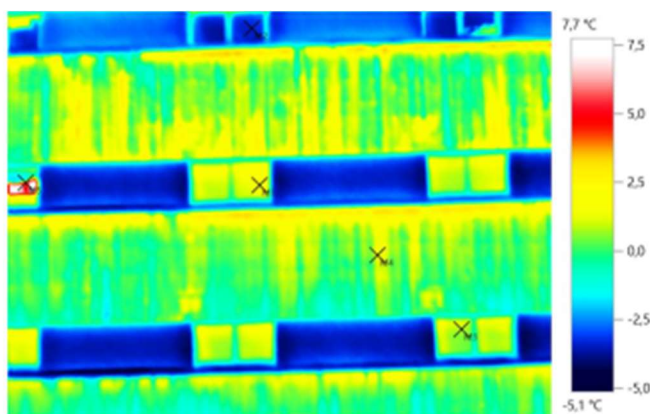
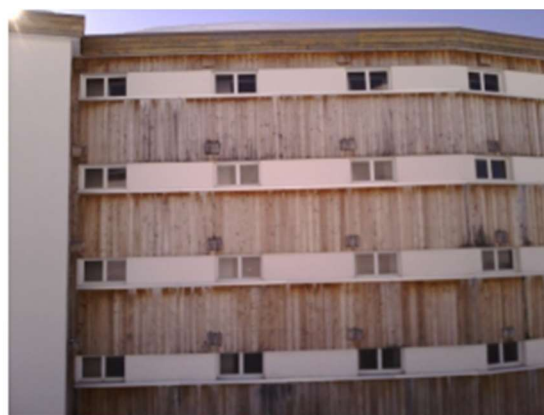
Objets de mesure	Temp. [°C]	Emissivité	Temp. Réfl. [°C]	Remarques
Point de mesure 1	1.5	1	20	Doubles vitrages performants semble-t-il ?
Point de mesure 2	-3.4			
Point de mesure 3	0.8			
Point de mesure 4	1.3			Mur isolé sous bardage bois ?
Point de mesure 5	3.6			Fenêtre ouverte, vieux double ou simple vitrage ?

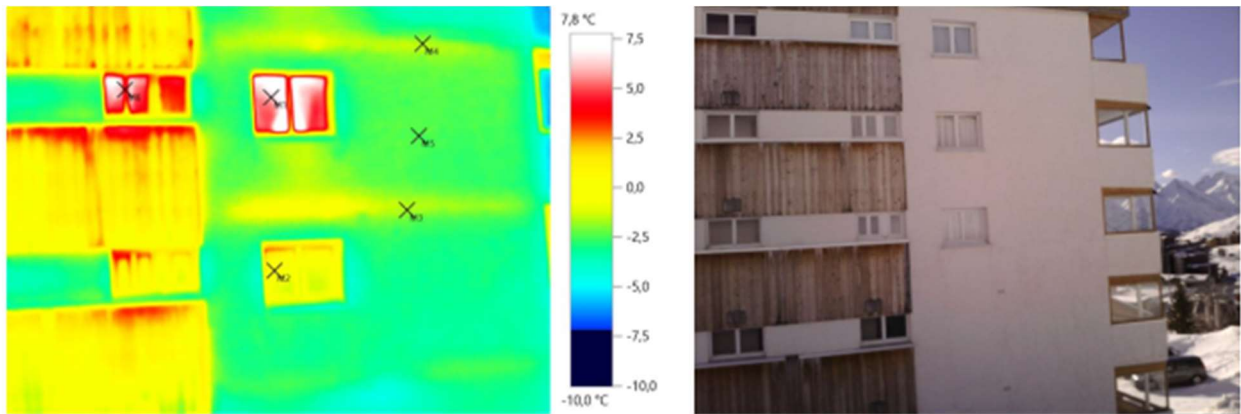
Objets de mesure	Temp. [°C]	Emissivité	Temp. Réfl. [°C]	Remarques
Point de mesure 1	6.2	1	20	Vitrage apparaissant très rayonnant, fenêtre ouverte ou vieux double non performant thermiquement ou simple vitrage.
Point de mesure 2	-0.3			Vitrage apparaissant moyennement rayonnant.
Point de mesure 3	-1.7			
Point de mesure 4	-1.6			Pont thermique matériel de dalle d'étage.
Point de mesure 5	-2.4			Mur apparaissant relativement isolé ou enduit peu émissif faussant l'interprétation ?
Point de mesure 6	4.0			Pont thermique matériel de dalle d'étage.
