## Rapport thermographique

**Copropriété  
Le Président**

**Huez (Alpe d'Huez)**

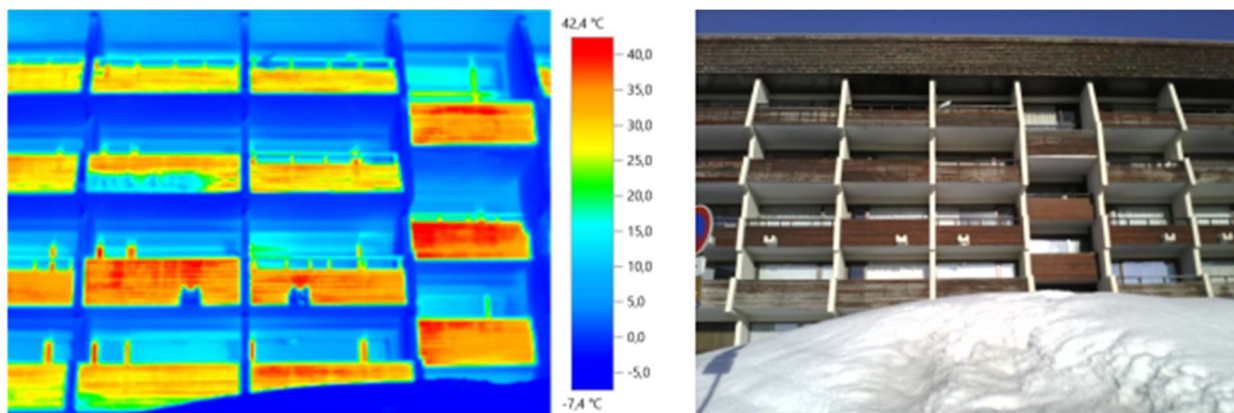
Thermogramme difficile à analyser à cause de l'influence de la neige peu émissive et des balcons en bois fortement émissifs.

Il semblerait que la plupart des baies vitrées soient assez performantes thermiquement car elles apparaissent en bleu derrière les balcons en bois mais ce n'est qu'une estimation.

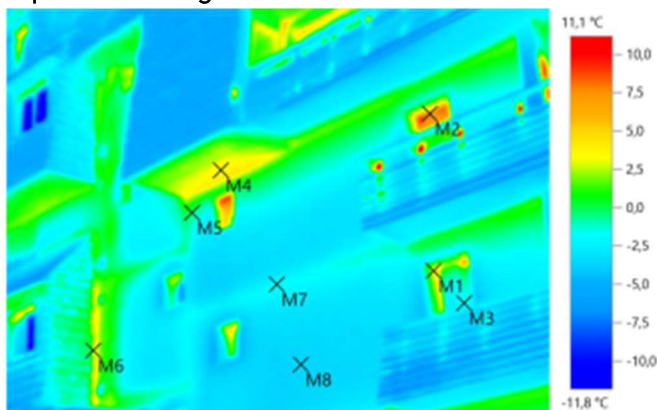
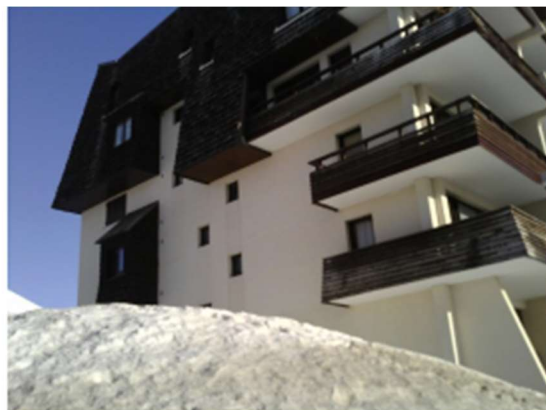
| Objets de mesure | Temp. [°C] | Emissivité | Temp. Réfl. [°C] | Remarques |
|---|---|---|---|---|
| Point de mesure 1 | 3.2 | 1 | 20 | Fuite thermique au niveau des menuiseries bois ou des joints d'étanchéité (assez classique). |
| Point de mesure 2 | 7.4 | | | Vitrages apparaissant émissifs donc déperditifs, vitrages non performants thermiquement semble-t-il, vieux doubles antérieurs à 2000 ou simples vitrages. |
| Point de mesure 3 | -2.0 | | | Vitrage apparaissant peu émissif donc performant thermiquement, double voire triple vitrage peu émissifs semble-t-il. |
| Point de mesure 4 | 3.6 | | | Fuite thermique au niveau du plancher bas. |
| Point de mesure 5 | -0.3 | | | Mur apparaissant isolé car peu émissif semble-t-il, on a bien l'impression que la façade a été isolée par l'extérieur sous le bardage bois qui devrait apparaître rouge s'il n'y avait pas d'isolant. |
| Point de mesure 6 | 2.7 | | | Pont thermique matériel de mur refend. |
| Point de mesure 7 | -1.9 | | | Pont thermique matériel de dalle d'étage pouvant éventuellement confirmer une isolation des appartements ? |
| Point de mesure 8 | -3.7 | | | Mur apparaissant isolé ou enduit peu émissif ? |

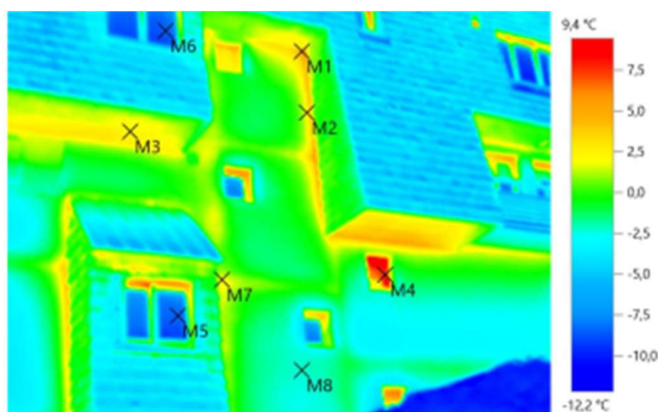
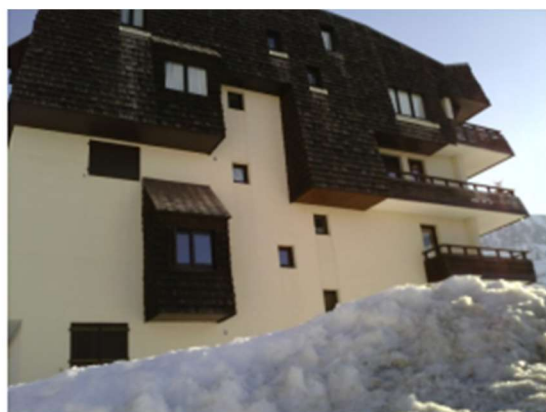
| Objets de mesure | Temp. [°C] | Emissivité | Temp. Réfl. [°C] | Remarques |
|---|---|---|---|---|
| Point de mesure 1 | 4.7 | 1 | 20 | Pont thermique géométrique d'angle refend dalle. |
| Point de mesure 2 | 2.4 | | | Pont thermique matériel de mur refend. |
| Point de mesure 3 | 2.3 | | | Pont thermique matériel de dalle d'étage. |
| Point de mesure 4 | 7.7 | | | Vitrage rayonnant, semblant déperditif de chaleur. |
| Point de mesure 5 | -8.4 | | | Vitrage apparaissant peu émissif donc performant thermiquement, double voire triple vitrage peu émissifs semble-t-il. |
| Point de mesure 7 | 1.9 | | | Pont thermique géométrique d'angle de jonction entre le pont thermique matériel de dalle d'étage et celui du mur refend. |
| Point de mesure 8 | -2.2 | | | Mur apparaissant isolé ou enduit peu émissif ? |

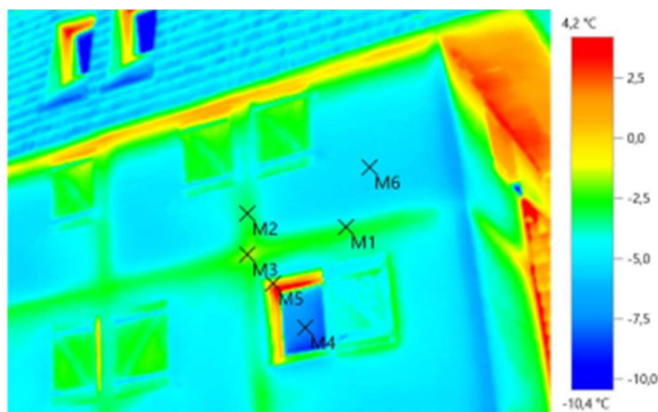
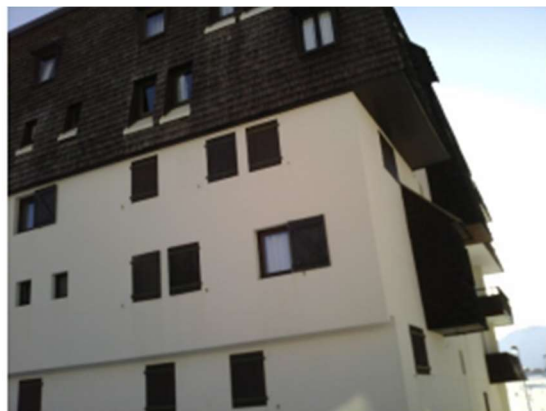
| Objets de mesure | Temp. [°C] | Emissivité | Temp. Réfl. [°C] | Remarques |
|---|---|---|---|---|
| Point de mesure 1 | -3.3 | 1 | 20 | Pont thermique matériel de dalle d'étage. |
| Point de mesure 2 | -3.3 | | | Pont thermique matériel de mur refend. |
| Point de mesure 3 | -1.8 | | | Pont thermique géométrique d'angle dalle/refend. |
| Point de mesure 4 | -7.6 | | | Vitrage apparaissant peu émissif donc performant thermiquement, double voire triple vitrage peu émissifs semble-t-il. |
| Point de mesure 5 | 0.5 | | | Fuite thermique au niveau des menuiseries/joints d'étanchéité accentué par un piège convectif (rien d'anormal). |
| Point de mesure 6 | -5.3 | | | Mur apparaissant isolé ou enduit peu émissif ? |

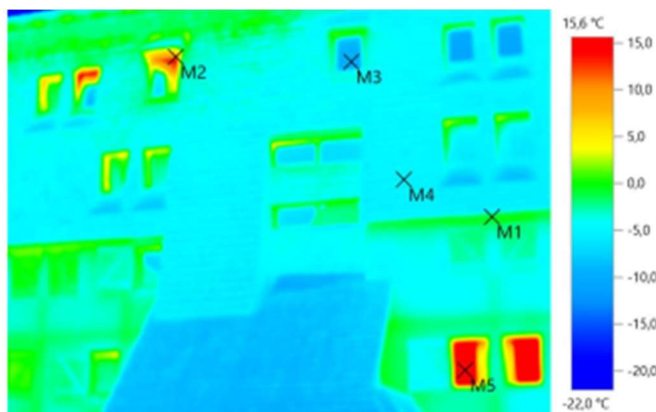
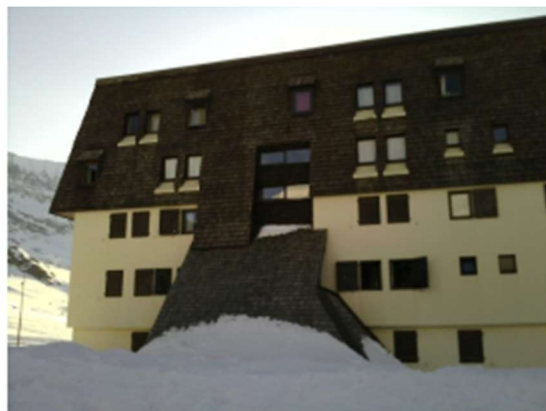
| Objets de mesure | Temp. [°C] | Emissivité | Temp. Réfl. [°C] | Remarques |
|---|---|---|---|---|
| Point de mesure 1 | -0.7 | 1 | 20 | Pont thermique matériel de dalle d'étage. |
| Point de mesure 2 | 10.2 | | | Fuite thermique au niveau des menuiseries/joints d'étanchéité accentué par un piège convectif (rien d'anormal). |
| Point de mesure 3 | -9.9 | | | Vitrage apparaissant peu émissif donc performant thermiquement, double voire triple vitrage peu émissifs semble-t-il. |
| Point de mesure 4 | -5.0 | | | Mur apparaissant isolé ou enduit peu émissif ? |
| Point de mesure 5 | 17.8 | | | Vitrage rayonnant, semblant déperditif de chaleur. |

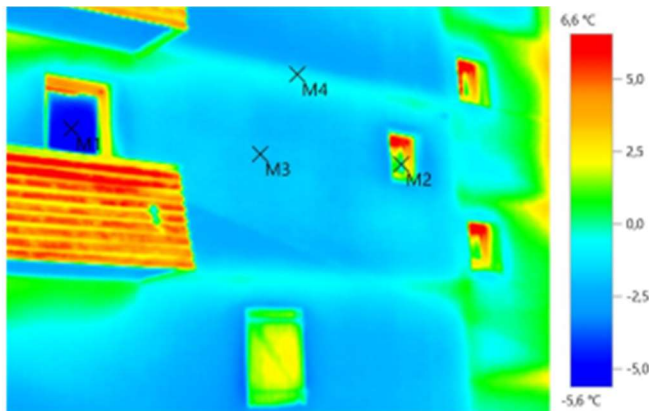
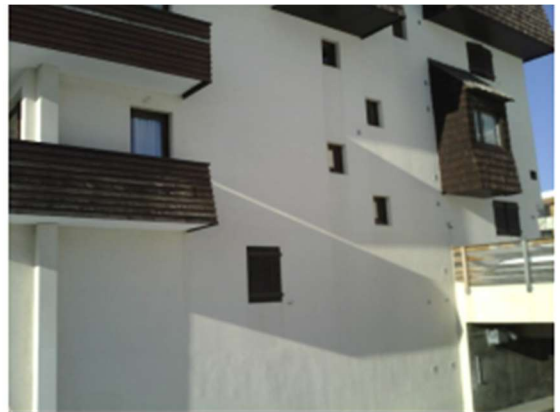
| Objets de mesure | Temp. [°C] | Emissivité | Temp. Réfl. [°C] | Remarques |
|---|---|---|---|---|
| Point de mesure 1 | -5.3 | 1 | 20 | Vitrage apparaissant peu émissif donc performant thermiquement, double voire triple vitrage peu émissifs semble-t-il. |
| Point de mesure 2 | -0.4 | | | Vitrage apparaissant rayonnant donc apparaissant peu performant thermiquement. |
| Point de mesure 3 | -1.9 | | | Mur apparaissant isolé ou enduit peu émissif ? |
| Point de mesure 4 | -1.0 | | | Pont thermique matériel de dalle d'étage. |
