Rapport thermographique

Copropriété Les Gémeaux

Huez (Alpe d'Huez)

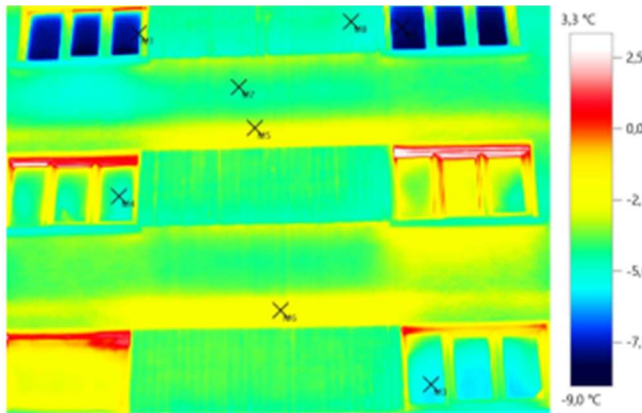
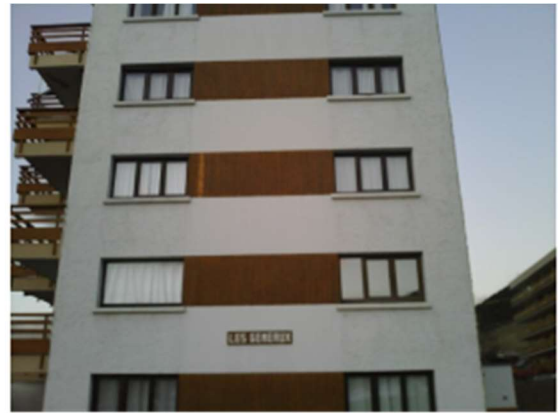
Objets de mesure	Temp. [°C]	Emissivité	Temp. Réfl. [°C]	Remarques
Point de mesure 1	-7,2	1	20	Vitrages apparaissant peu rayonnants et donc peu émissifs et semble performants thermiquement, double voire triple vitrages peu émissifs ?
Point de mesure 2	-7,9			
Point de mesure 3	-5,7			
Point de mesure 4	-4,9			
Point de mesure 5	-2,9			Ponts thermiques matériels de dalle d'étage semblant confirmer un isolant par l'intérieur.
Point de mesure 6	-2,1			
Point de mesure 7	-4,4			Mur peu rayonnant apparaissant isolé ou est-ce l'enduit qui est peu émissif ?
Point de mesure 8	-4,6			Mur apparaissant isolé sous le bardage bois alors que le bois est un matériau émissif.

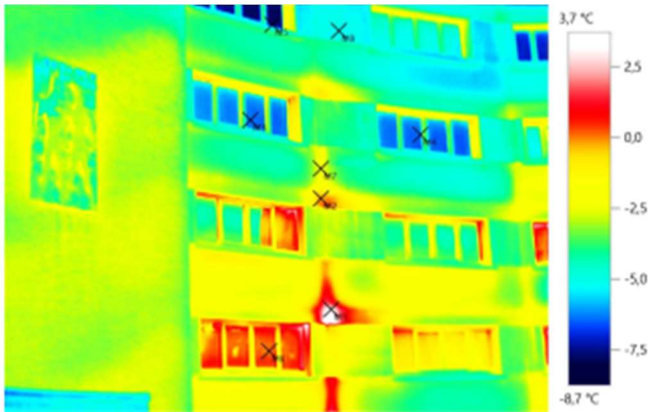
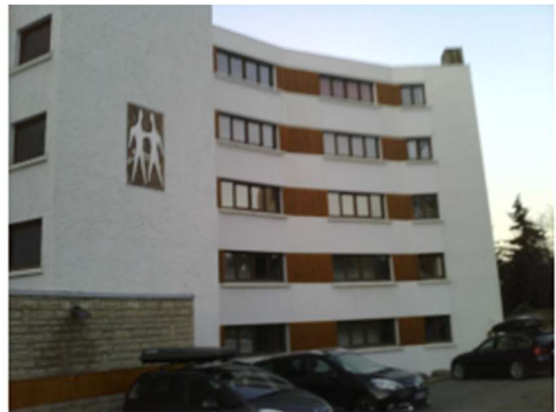
Objets de mesure	Temp. [°C]	Emissivité	Temp. Réfl. [°C]	Remarques
Point de mesure 1	2,9	1	20	Ponts thermiques géométriques d'angles accentués par des pièges convectifs.
Point de mesure 2	-0,2			
Point de mesure 3	-6,4			Vitrages apparaissant peu rayonnants et donc peu émissifs et semble performants thermiquement, double voire triple vitrages peu émissifs ?
Point de mesure 4	-6,4			
Point de mesure 5	-7,4			
Point de mesure 6	0,2			Vitrage apparaissant rayonnant et donc émissif et déperditif de chaleur.
Point de mesure 7	-2,5			Pont thermique de mur refend.
Point de mesure 8	-5,1			Mur peu émissif, apparaissant isolé thermiquement.

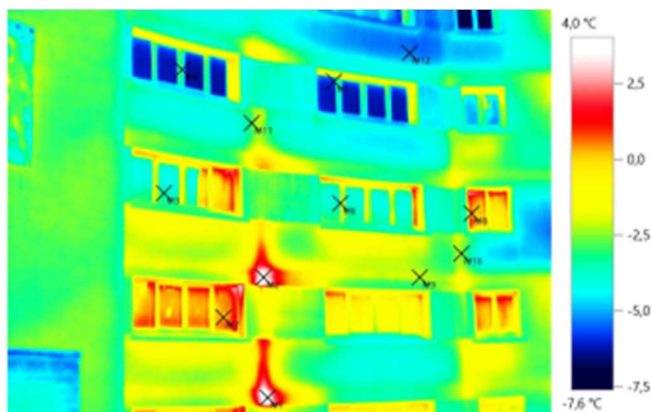
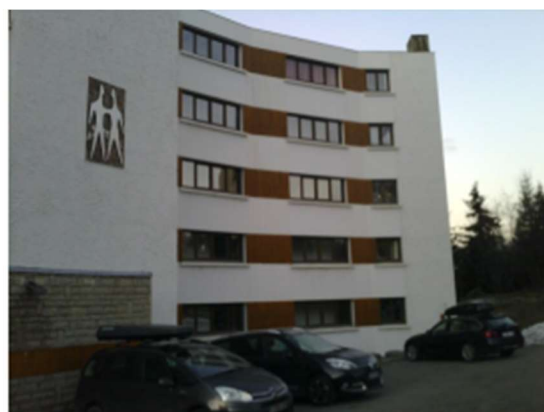
Objets de mesure	Temp. [°C]	Emissivité	Temp. Réfl. [°C]	Remarques
Point de mesure 1	3,6	1	20	Ponts thermiques géométriques d'angle de mur accentués par des pièges convectifs.
Point de mesure 2	3,4			
Point de mesure 3	-3,6			
Point de mesure 4	-3,4			Vitrages apparaissant peu rayonnants et donc peu émissifs et semble performants thermiquement, double voire triple vitrages peu émissifs ?
Point de mesure 5	-5,9			
Point de mesure 6	-3,3			
Point de mesure 7	0,3			
Point de mesure 8	0,5			
Point de mesure 9	-2,1			
Point de mesure 10	-2,5			Ponts thermiques matériels de mur refend.
Point de mesure 11	-3,0			
Point de mesure 12	-5,3

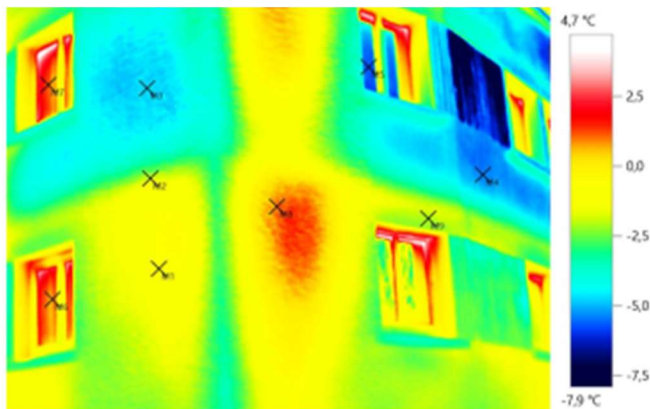
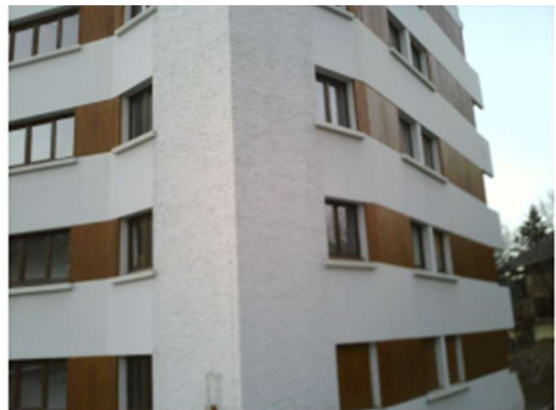
Objets de mesure	Temp. [°C]	Emissivité	Temp. Réfl. [°C]	Remarques
Point de mesure 1	-0,9	1	20	Mur apparaissant moyennement rayonnant, peut-être qu'il y a présence d'un isolant intérieur ?
Point de mesure 2	-1,9			Pont thermique matériel de dalle d'étage.
Point de mesure 3	-4,7			Mur apparaissant peu émissif, isolant intérieur ou enduit peu émissif ?
Point de mesure 4	-5,4			
Point de mesure 5	-5,7			Vitrage apparaissant peu émissif et donc performant thermiquement.
Point de mesure 6	0,9			Vitrage apparaissant rayonnants, émissifs donc déperditifs de chaleur.
Point de mesure 7	1,2			
Point de mesure 8	1,0			Pont thermique d'angle de mur accentué par un piège convectif important.
Point de mesure 9	-2,0			Pont thermique matériel de dalle d'étage semblant confirmer un isolant par l'intérieur.

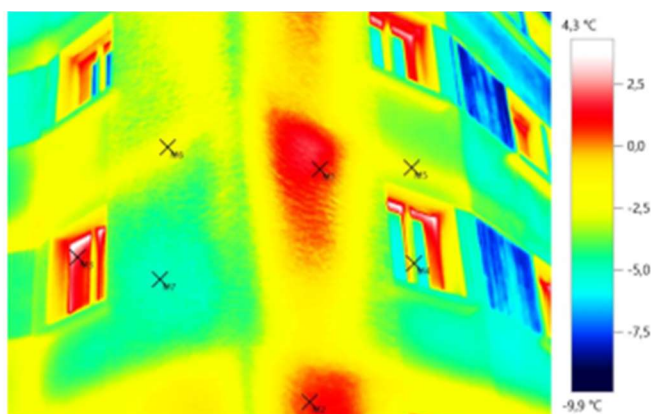
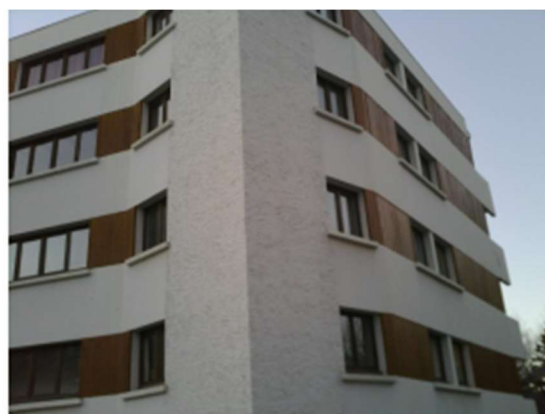
Objets de mesure	Temp. [°C]	Emissivité	Temp. Réfl. [°C]	Remarques
Point de mesure 1	0,9	1	20	Ponts thermiques d'angle de mur accentué par un piège convectif important.
Point de mesure 2	0,8			
Point de mesure 3	1,9			Vitrage apparaissant rayonnant, émissif et donc déperditif de chaleur.
Point de mesure 4	-3,5			Vitrage apparaissant performant thermiquement, peu émissif, double vitrage voire triple peu émissif.
Point de mesure 5	-2,7			Ponts thermiques matériels de dalle d'étage.
Point de mesure 6	-2,2			
Point de mesure 7	-4,9

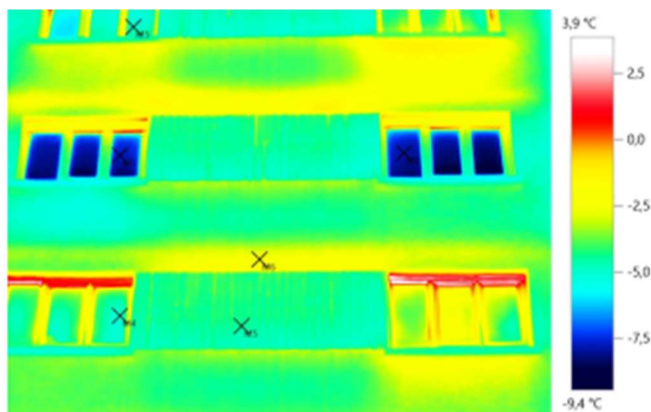
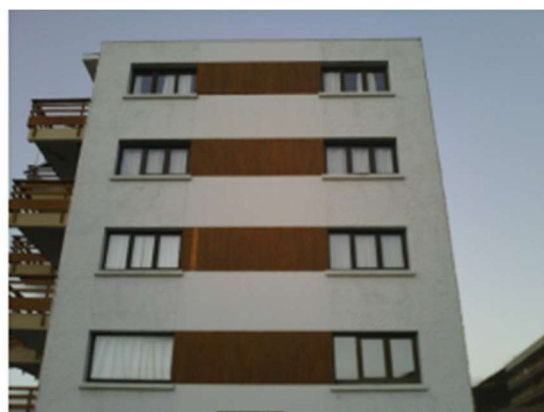
Objets de mesure	Temp. [°C]	Emissivité	Temp. Réfl. [°C]	Remarques
Point de mesure 1	-7,8	1	20	Vitrages apparaissant performants thermiquement, peu émissifs, doubles vitrages voire triples peu émissifs.
Point de mesure 2	-7,9			
Point de mesure 3	-4,9			
Point de mesure 4	-5,0			
Point de mesure 5	-4,5			Mur apparaissant peu émissif, isolant intérieur ou enduit peu émissif ?
Point de mesure 6	-2,6			Pont thermique matériel de dalle d'étage semblant confirmer un isolant intérieur.

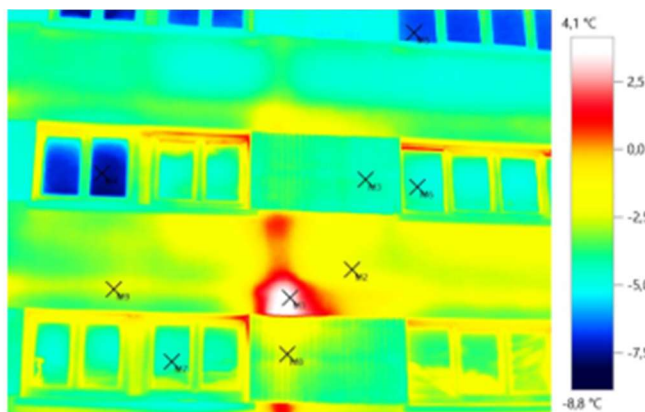
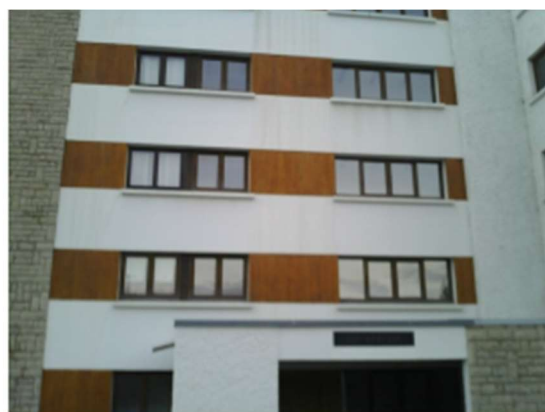
Objets de mesure	Temp. [°C]	Emissivité	Temp. Réfl. [°C]	Remarques
Point de mesure 1	3,5	1	20	Pont thermique géométrique d'angle de mur refend/dalle accentué par un fort piège convectif.
Point de mesure 2	-2,1			Mur apparaissant moyennement rayonnant et donc moyennement isolé ?
Point de mesure 3	-4,3			Mur apparaissant peu émissif, isolant intérieur ou enduit peu émissif ?
Point de mesure 4	-7,4			Vitrages apparaissant performants thermiquement, peu émissifs, doubles vitrages voire triples peu émissifs.
Point de mesure 5	-6,6			
Point de mesure 6	-4,6			
Point de mesure 7	-4,4			
Point de mesure 8	-2,5			Pont thermique matériel de mur refend.
Point de mesure 9	-2,6			Pont thermique matériel de dalle d'étage.

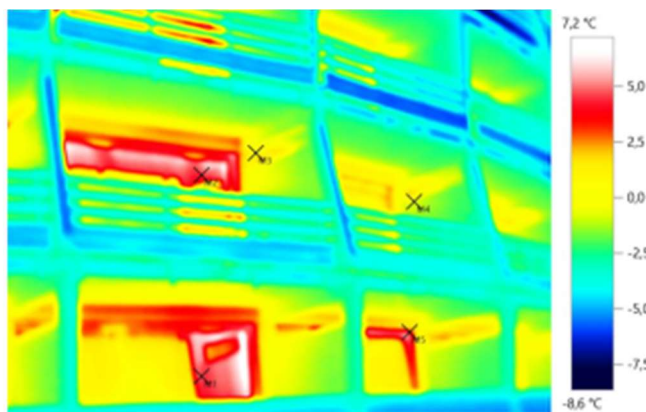
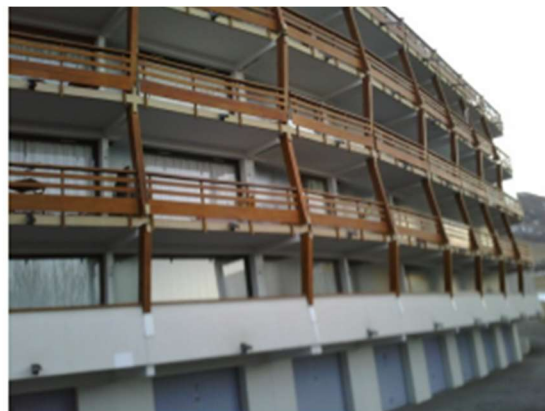
Objets de mesure	Temp. [°C]	Emissivité	Temp. Réfl. [°C]	Remarques
Point de mesure 1	4,6	1	20	Vitrages apparaissant émissifs et donc déperditifs de chaleur.
Point de mesure 2	4,3			
Point de mesure 3	1,2			Ponts thermiques géométriques d'angle de mur.
Point de mesure 4	-0,8			
Point de mesure 5	3,6

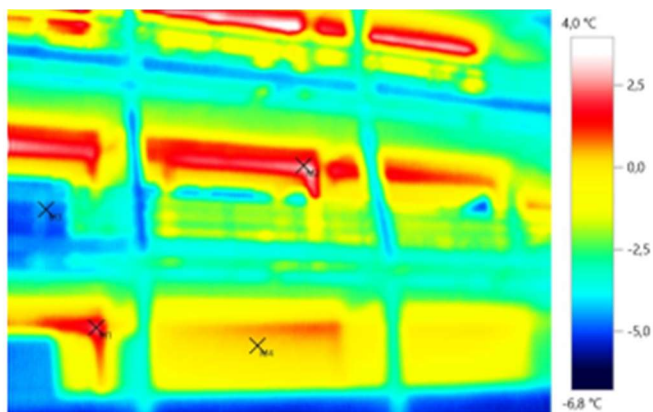
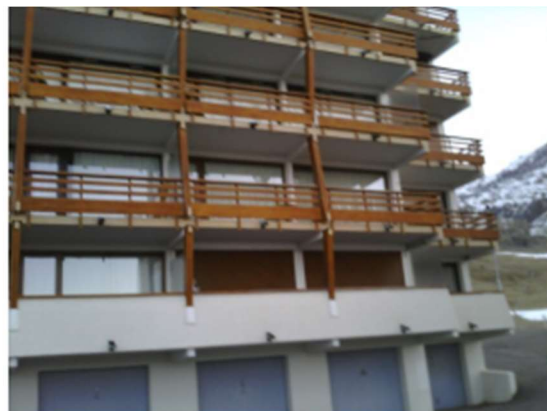
Objets de mesure	Temp. [°C]	Emissivité	Temp. Réfl. [°C]	Remarques
Point de mesure 1	2,2	1	20	Ponts thermiques géométriques d'angle de mur.
Point de mesure 2	2,6			
Point de mesure 3	-4,7			Vitrage performant semble-t-il.
Point de mesure 4	0,2			Baie vitrée moyennement rayonnante.
