## Rapport thermographique

### **Copropriété Villa Cassia Campo**

### **Bourgoin-Jallieu**

15 janvier 2016

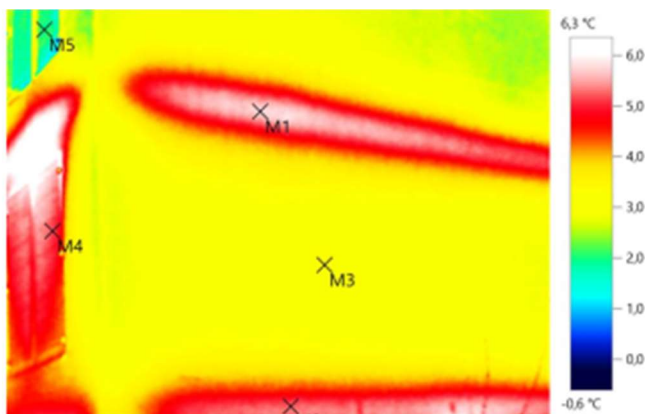
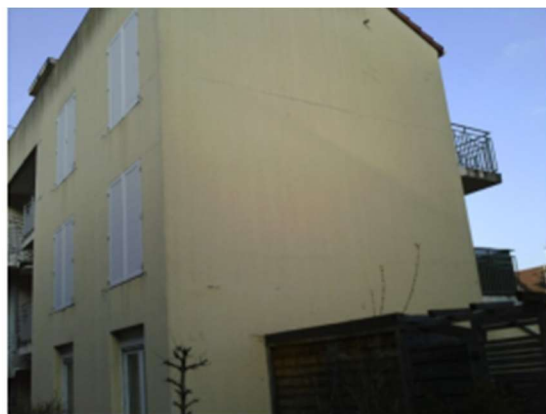
| Objets de mesure | Temp. [°C] | Emissivité | Temp. Réfl. [°C] | Remarques |
|---|---|---|---|---|
| Point de mesure 1 | 5.7 | 1 | 20 | Ponts thermiques matériels de dalles d'étage accentué par un piège convectif classique. |
| Point de mesure 3 | 3.1 | | | Mur apparaissant légèrement isolé par l'intérieur, d'où la présence des ponts thermiques matériels l'entourant. |
| Point de mesure 4 | 5.2 | | | Vitrage apparaissant rayonnant et donc peu performant thermiquement, vieux double antérieur à 2000, simple vitrage ou encore fenêtre entre-ouverte ? |
| Point de mesure 5 | 1.9 | | | Vitrage apparaissant peu émissif et performant thermiquement, double vitrage récent ? |

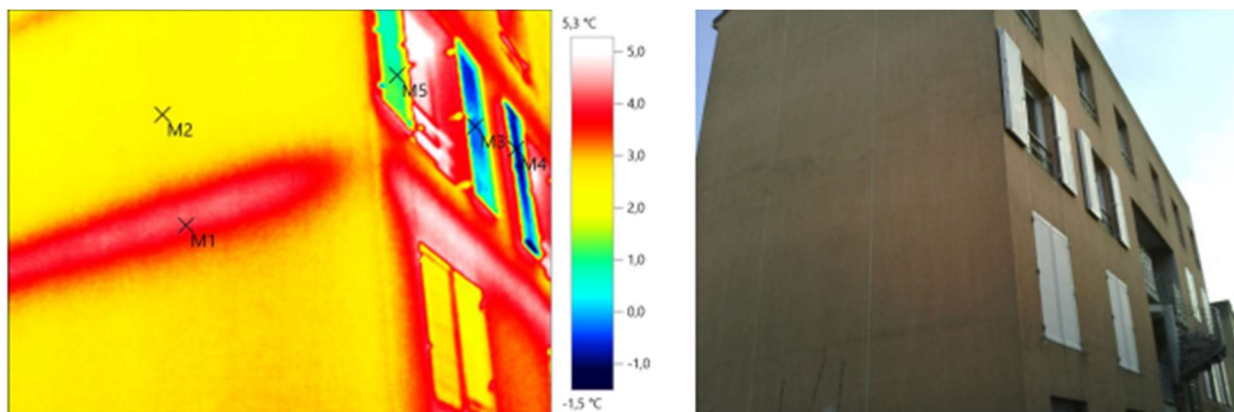
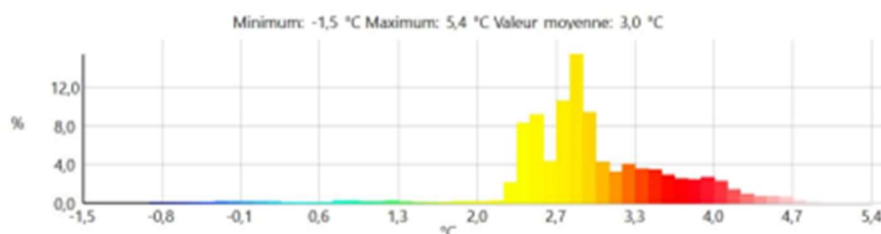
| Objets de mesure | Temp. [°C] | Emissivité | Temp. Réfl. [°C] | Remarques |
|---|---|---|---|---|
| Point de mesure 1 | 4 | 1 | 20 | Pont thermique matériel de dalle d'étage accentué par un piège convectif classique. |
| Point de mesure 2 | 2.5 | | | Mur avec une température apparente de surface correcte laissant supposer une légère isolation par l'intérieur ? |
| Point de mesure 3 | -0.3 | | | Vitrages apparaissant peu émissifs et performants thermiquement, doubles vitrages récents ? |

Façade apparaissant assez rayonnante et donc déperditive de chaleur (raisonnablement). A noter que ce mur semble relativement simple à isoler par l'extérieur (lisse et borgne, à voir s'il y a un intérêt par des calculs thermiques lors de la réalisation d'un audit énergétique).

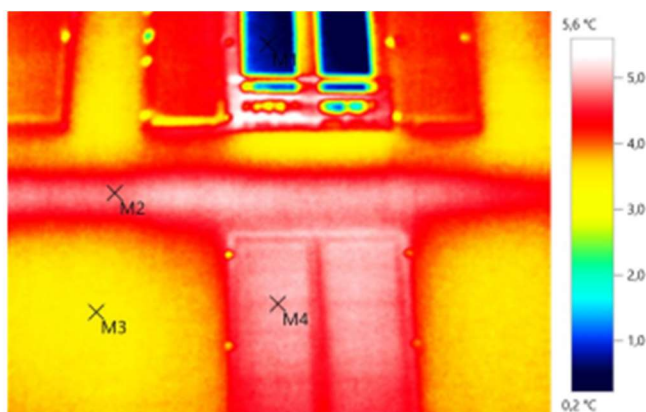
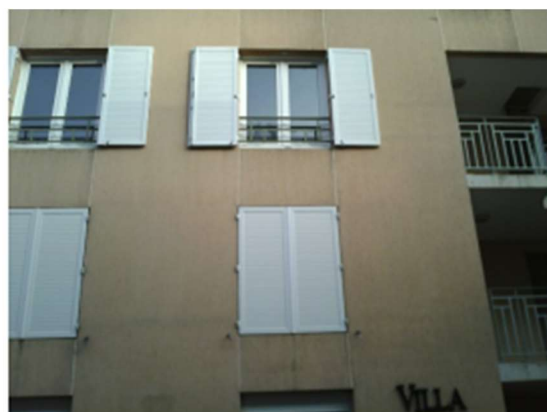
| Objets de mesure | Temp. [°C] | Emissivité | Temp. Réfl. [°C] | Remarques |
|---|---|---|---|---|
| Point de mesure 1 | 0.7 | 1 | 20 | En bleu, double vitrage apparaissant peu émissif et donc performant thermiquement semble-t-il. |
| Point de mesure 2 | 4.8 | | | Pont thermique matériel de dalle d'étage important. |
| Point de mesure 3 | 3.5 | | | Mur rayonnant peu ou pas isolé. |
| Point de mesure 4 | 4.9 | | | Vitrage rayonnant apparaissant donc émissif, simple vitrage ou vieux double peu performant ou encore fenêtre entre-ouverte derrière le volet. |

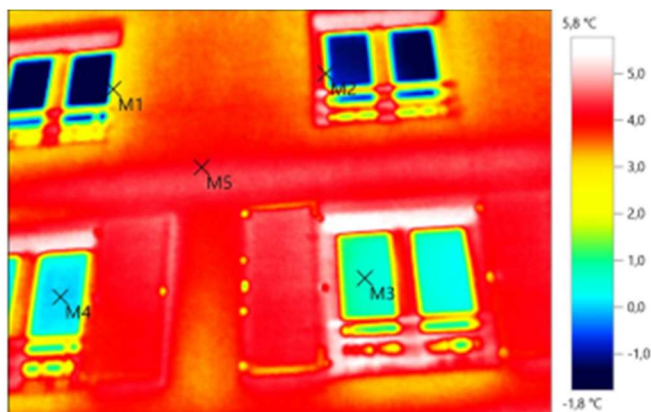
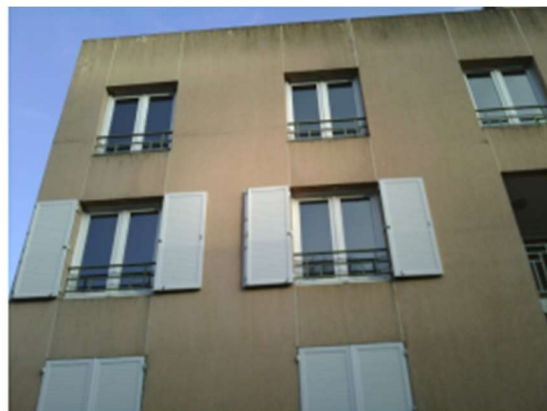
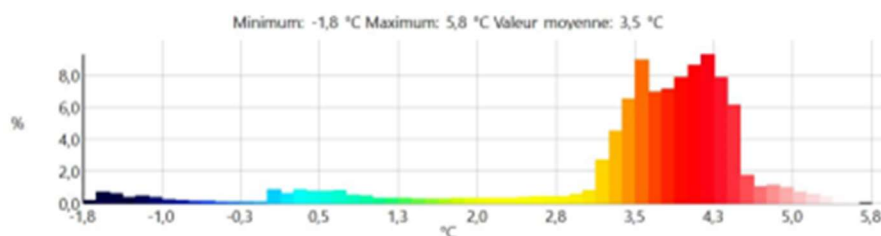
| Objets de mesure | Temp. [°C] | Emissivité | Temp. Réfl. [°C] | Remarques |
|---|---|---|---|---|
| Point de mesure 1 | 2.2 | 1 | 20 | En bleu, doubles vitrages apparaissant peu émissifs et donc performants thermiquement semble-t-il. |
| Point de mesure 5 | 4.3 | | | Mur rayonnant semblant non isolé. |

Façade apparaissant très rayonnante et donc déperditive de chaleur.  
A noter que ce mur semble relativement simple à isoler par l'extérieur.

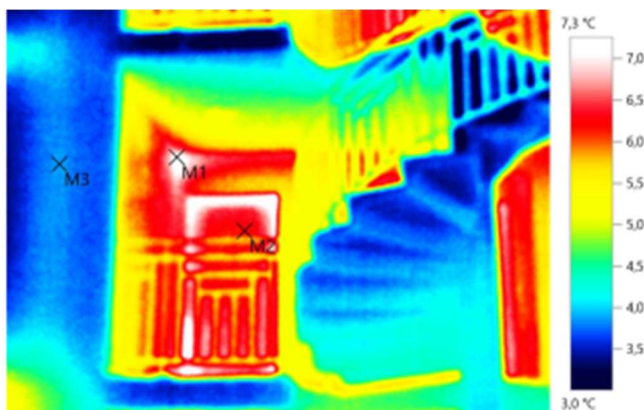
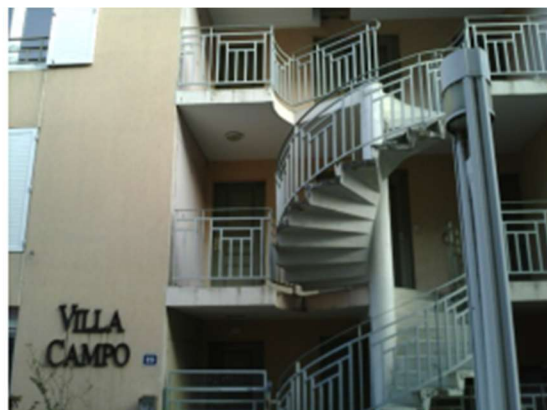
| Objets de mesure | Temp. [°C] | Emissivité | Temp. Réfl. [°C] | Remarques |
|---|---|---|---|---|
| Point de mesure 1 | 7.2 | 1 | 20 | Pont thermique géométrique d'angle de mur. |
| Point de mesure 2 | 6.2 | | | Fuite thermique au niveau de la porte. |
| Point de mesure 3 | 3.8 | | | Mur apparaissant légèrement isolé ou enduit peu émissif ? |

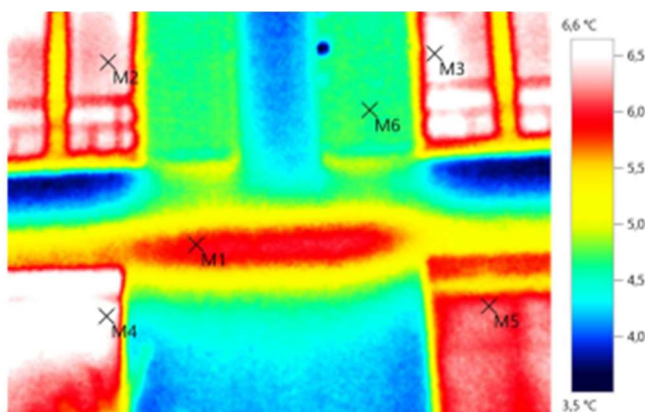
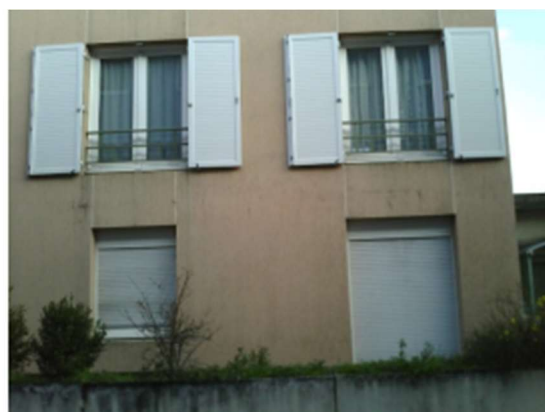
| Objets de mesure | Temp. [°C] | Emissivité | Temp. Réfl. [°C] | Remarques |
|---|---|---|---|---|
| Point de mesure 1 | 5.9 | 1 | 20 | Pont thermique matériel de dalle d'étage accentué par un piège convectif. |
| Point de mesure 2 | 6.4 | | | Vitrages rayonnants apparaissant donc émissifs, simples vitrages ou vieux doubles peu performants ou encore fenêtres entre-ouvertes ? |
| Point de mesure 5 | 6.1 | | | Porte apparaissant rayonnante derrière les volets roulants. |
| Point de mesure 6 | 4.6 | | | Mur relativement rayonnant peu ou pas isolé ? |

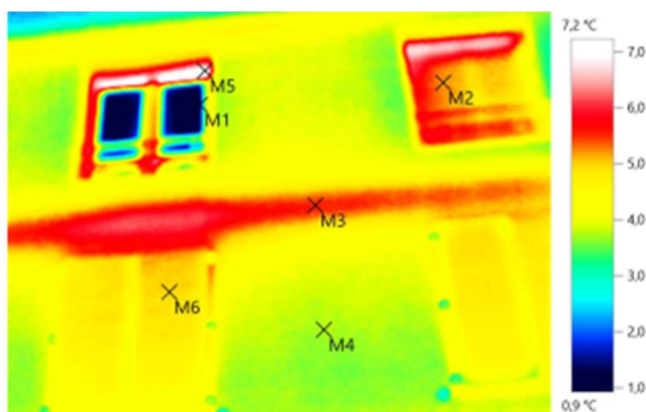
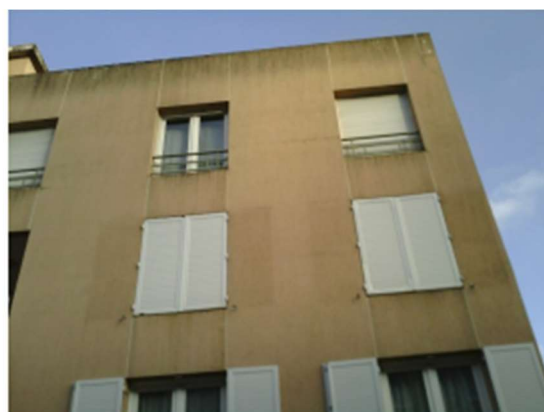
| Objets de mesure | Temp. [°C] | Emissivité | Temp. Réfl. [°C] | Remarques |
|---|---|---|---|---|
| Point de mesure 1 | 1.4 | 1 | 20 | En bleu, doubles vitrages apparaissant peu émissifs et donc performants thermiquement semble-t-il. |
| Point de mesure 2 | 5.2 | | | Vitrage rayonnant apparaissant donc émissif, simple vitrage ou vieux double peu performant ou encore fenêtre entre-ouverte ? |
| Point de mesure 3 | 5.5 | | | Pont thermique matériel de dalle d'étage accentué par un piège convectif (classique). |
| Point de mesure 4 | 3.7 | | | Mur apparaissant moyennement rayonnant semblant légèrement isolé ? |
| Point de mesure 5 | 7.1 | | | Fuite thermique au niveau des entrées d'air de la menuiserie (fonctionnement normal). |
| Point de mesure 6 | 5.0 | | | Vitrage rayonnant apparaissant donc émissif, simple vitrage ou vieux double peu performant ou encore fenêtre entre-ouverte ? |

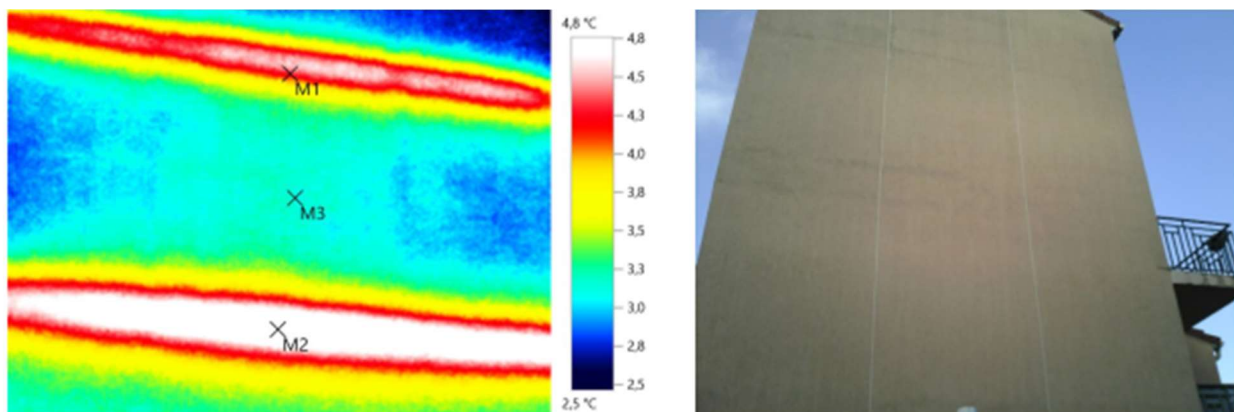
| Objets de mesure | Temp. [°C] | Emissivité | Temp. Réfl. [°C] | Remarques |
|---|---|---|---|---|
| Point de mesure 1 | 4.3 | 1 | 20 | Ponts thermiques matériels de dalle d'étage accentués classiquement par des pièges convectifs et semblant indiquer la présence d'un isolant intérieur dans les appartements. |
| Point de mesure 3 | 3.1 | | | Mur apparaissant peu rayonnant et isolé par l'intérieur ? |

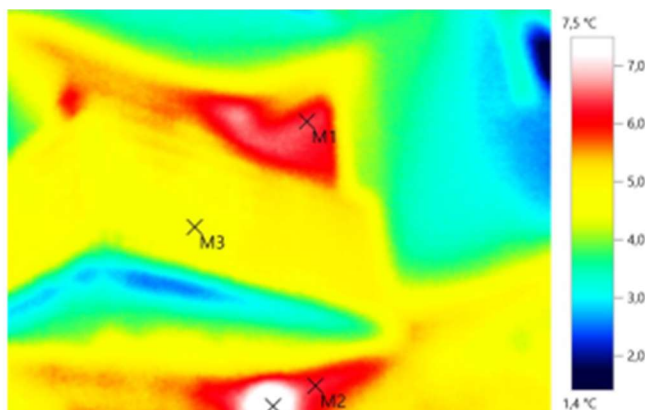
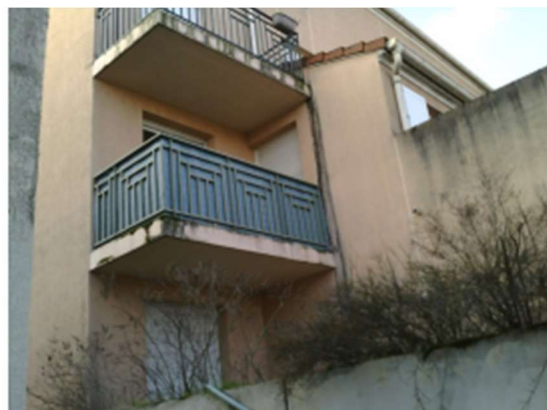
| Objets de mesure | Temp. [°C] | Emissivité | Temp. Réfl. [°C] | Remarques |
|---|---|---|---|---|
| Point de mesure 1 | 6.4 | 1 | 20 | Ponds thermiques géométriques d'angle de mur accentués par des pièges convectifs.. |
| Point de mesure 3 | 4.7 | | | Balcons non intégrés dans la zone thermique, donc pas d'interprétation possible. |
| Point de mesure 4 | 8.2 | | | Matériau peu émissif, canalisation ? |

Cette façade apparaît rayonnante et déperditive de chaleur.
