Rapport thermographique

Copropriété Le Luxembourg

Bourgoin-Jallieu

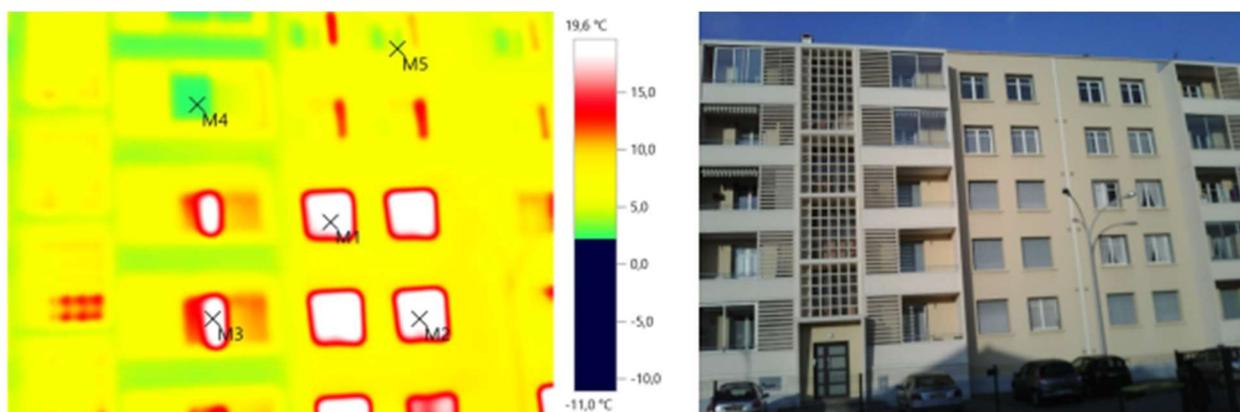
Repères d'image

Objets de mesure	Temp. [°C]	Emissivité	Temp. Réfl. [°C]	Remarques
Point de mesure 1	19.2	1	20	Vitrages rayonnants émissifs, simples vitrages ou vieux doubles antérieurs à 2000.
Point de mesure 2	19.6			
Point de mesure 3	22			
Point de mesure 4	2.3			Vitrages apparaissant peu émissifs, doubles vitrages performants semble-t-il.
Point de mesure 5	4.7

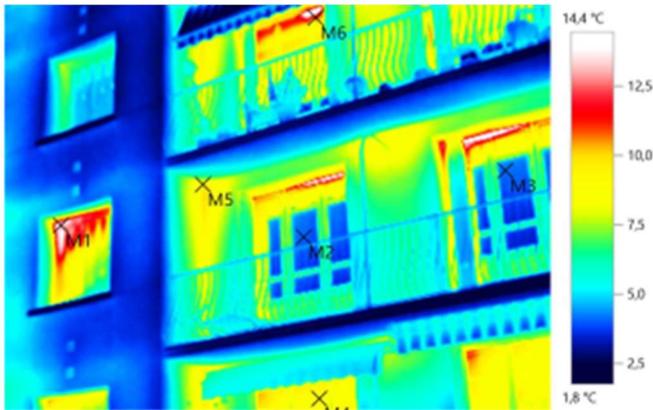
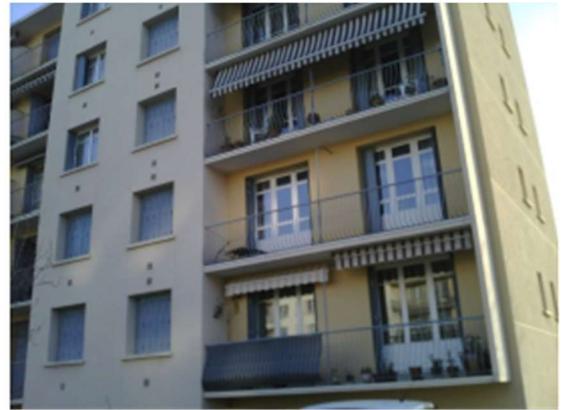
Repères d'image

Objets de mesure	Temp. [°C]	Emissivité	Temp. Réfl. [°C]	Remarques
Point de mesure 1	13.2	1	20	Fuite thermique dans l'angle de la menuiserie accentuée par un piège convectif, perte de chaleur par l'entrée d'air et vitrage semblant assez émissif, fenêtre entre-ouverte, joint défectueux ?
Point de mesure 2	4			Vitrage peu rayonnant semblant assez performant thermiquement, double vitrage ?
Point de mesure 3	4.1			
Point de mesure 4	8.7			Vitrage apparaissant rayonnant et émissif.
Point de mesure 5	9.6			Pont thermique géométrique d'angle de mur classique.
Point de mesure 6	11.3			Fuite thermique entrée d'air menuiserie.

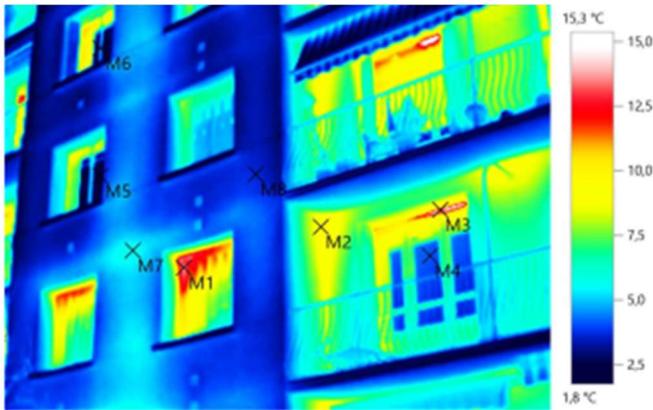
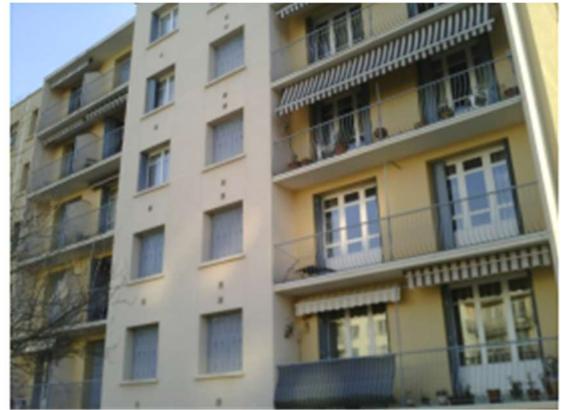
Repères d'image

Objets de mesure	Temp. [°C]	Emissivité	Temp. Réfl. [°C]	Remarques
Point de mesure 1	13.5	1	20	Fuite thermique entrée d'air menuiserie.
Point de mesure 2	9.4			Pont thermique géométrique d'angle de mur classique.
Point de mesure 3	12.8			Fuite thermique entrée d'air menuiserie.
Point de mesure 4	4.2			Doubles vitrages apparaissant performants thermiquement.
sPoint de mesure 5	1.9			
Point de mesure 6	4.6			
Point de mesure 7	5.6			Pont thermique géométrique d'angle jonction pont thermique mur refend et pont thermique de dalle d'étage.
Point de mesure 8	3.6			Enduit récent peu émissif ininterprétable.

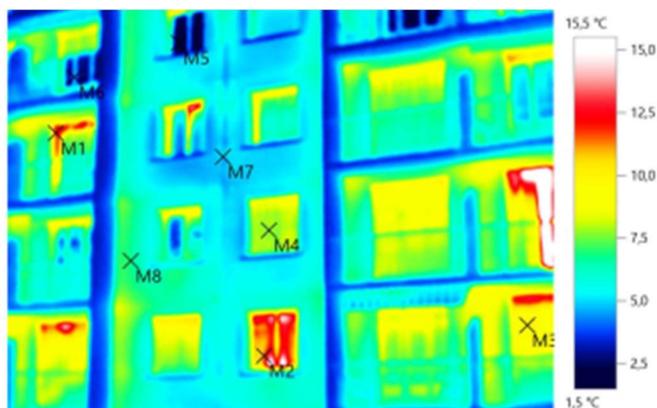
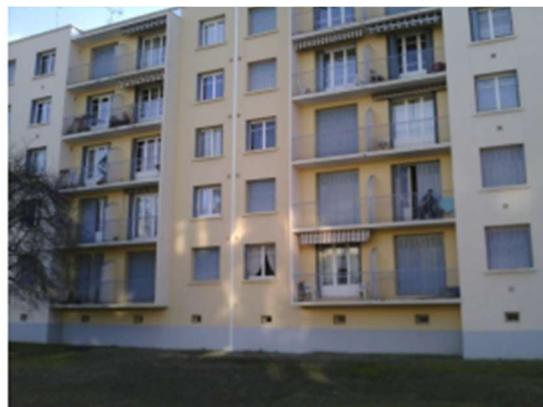
Repères d'image

Objets de mesure	Temp. [°C]	Emissivité	Temp. Réfl. [°C]	Remarques
Point de mesure 1	12	1	20	Fuite de chaleur angle joint menuiserie.
Point de mesure 2	11.5			Vitrage apparaissant rayonnant donc émissif et peu performant, simple vitrage ou vieux double ou fenêtre entre-ouverte.
Point de mesure 3	9.8			
Point de mesure 4	7.7			
Point de mesure 5	1.7			Doubles vitrages performants thermiquement.
Point de mesure 6	4.4			
Point de mesure 7	4.8			Ponts thermiques matériels de mur refend.
Point de mesure 8	6.8

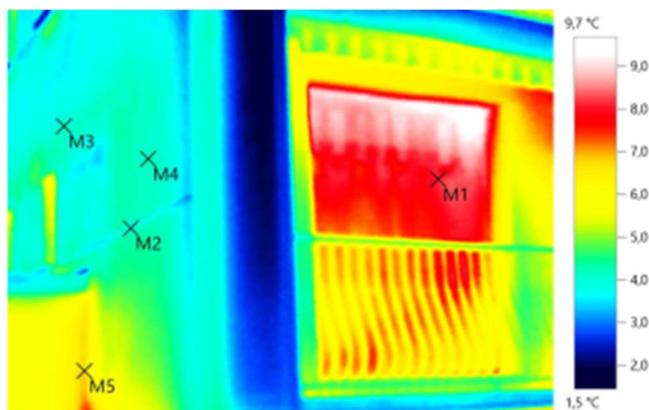
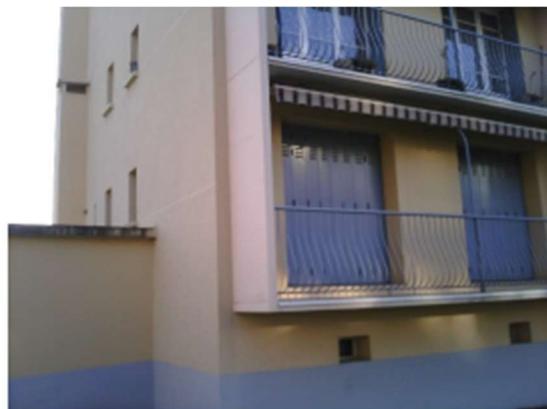
Repères d'image

Objets de mesure	Temp. [°C]	Emissivité	Temp. Réfl. [°C]	Remarques
Point de mesure 1	8.1	1	20	Vitrage apparaissant rayonnant et émissif, simple vitrage ou vieux double ou encore fenêtre ouverte derrière le volet métallique.
Point de mesure 2	3.9			Pont thermique matériel de mur refend.
Point de mesure 3	4.1			Pont thermique matériel de dalle d'étage.
Point de mesure 4	4.1			Mur rayonnant peu ou pas isolé.
Point de mesure 5	6.8			Pont thermique géométrique d'angle.

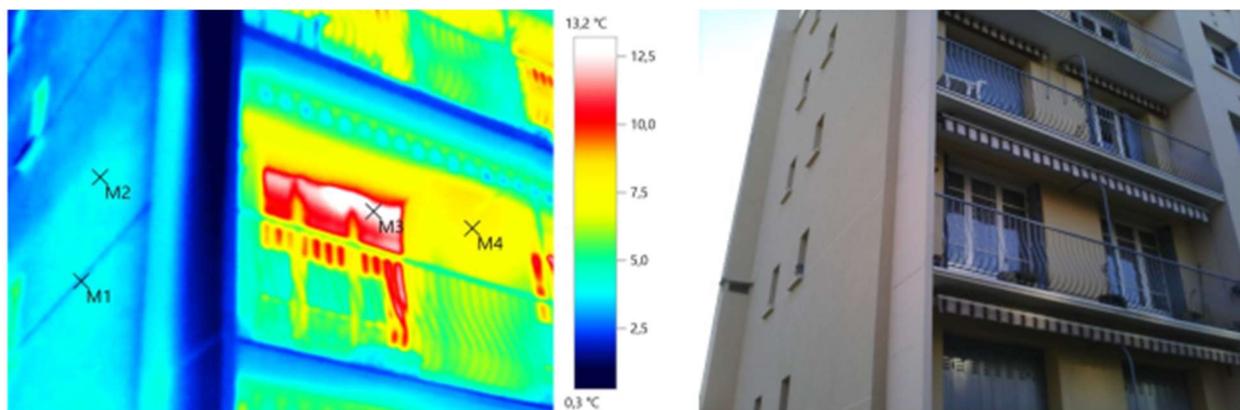
Repères d'image

Objets de mesure	Temp. [°C]	Emissivité	Temp. Réfl. [°C]	Remarques
Point de mesure 1	3.4	1	20	Pont thermique matériel de dalle d'étage.
Point de mesure 2	3.8			Enduit récent apparaissant peu émissif, difficile à interpréter.
Point de mesure 3	12.8			Vitrage apparaissant rayonnant et émissif, simple vitrage ou vieux double ou encore fenêtre entre-ouverte ?
Point de mesure 4	8

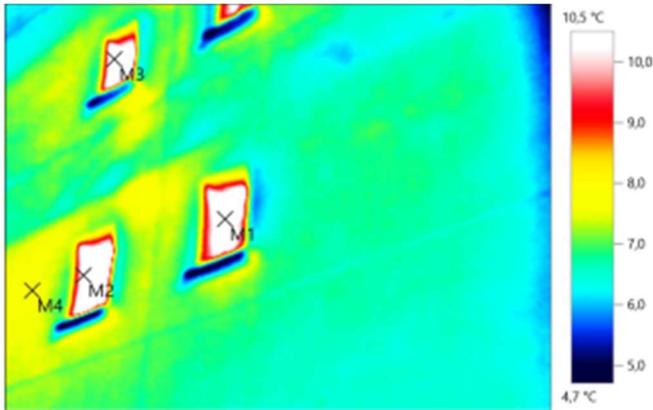
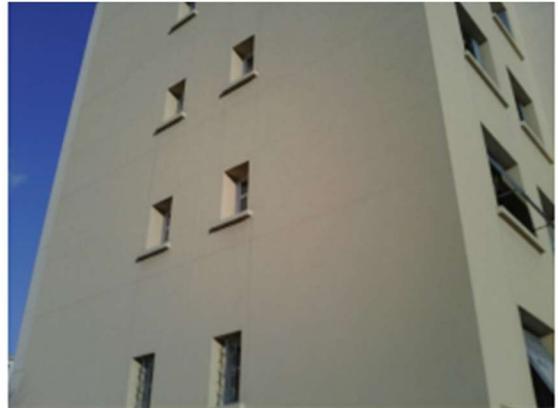
Repères d'image

Objets de mesure	Temp. [°C]	Emissivité	Temp. Réfl. [°C]	Remarques
Point de mesure 1	11.2	1	20	Vitrages apparaissant rayonnants et émissifs, simples vitrages ou vieux doubles non performant thermiquement.
Point de mesure 2	10.8			
Point de mesure 3	12.1			
Point de mesure 4	7.8			Mur rayonnant semblant non isolé.

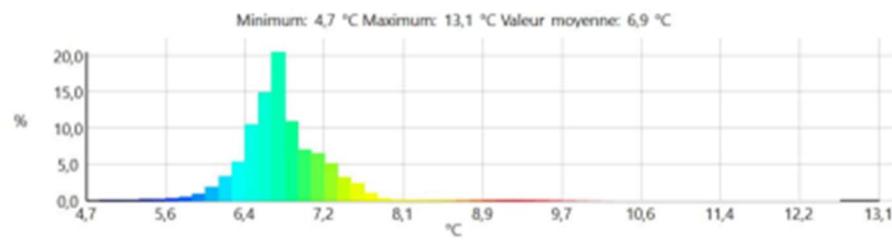
Histogramme

Façade apparaissant rayonnante et donc déperditive de chaleur.
 A noter que ce mur semble relativement simple à isoler par l'extérieur.

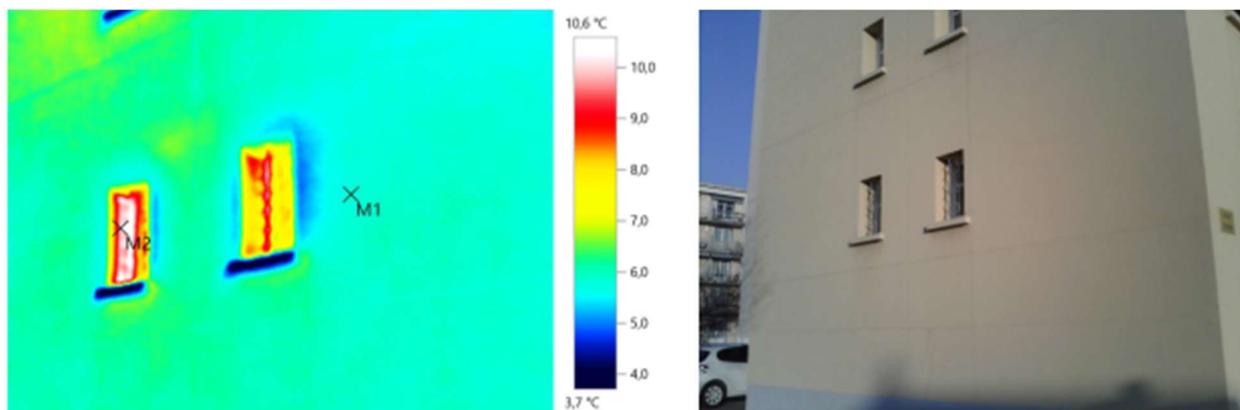
Repères d'image

Objets de mesure	Temp. [°C]	Emissivité	Temp. Réfl. [°C]	Remarques
Point de mesure 1	5.8	1	20	Mur rayonnant semblant non isolé.
Point de mesure 2	10			Vitrage apparaissant rayonnant, simple vitrage ou vieux double.

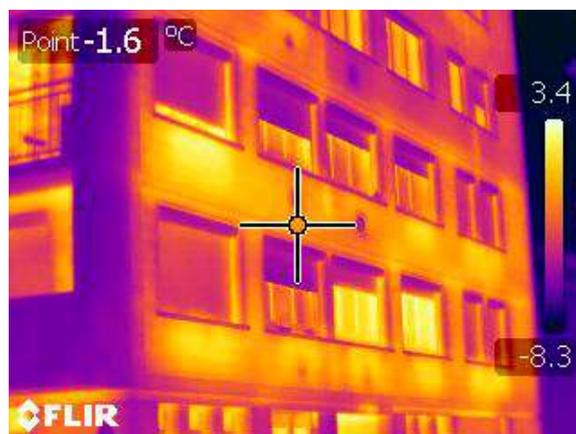
Thermographie de 2 bâtiments identiques, dont un seul est isolé par l'extérieur :

sans isolation

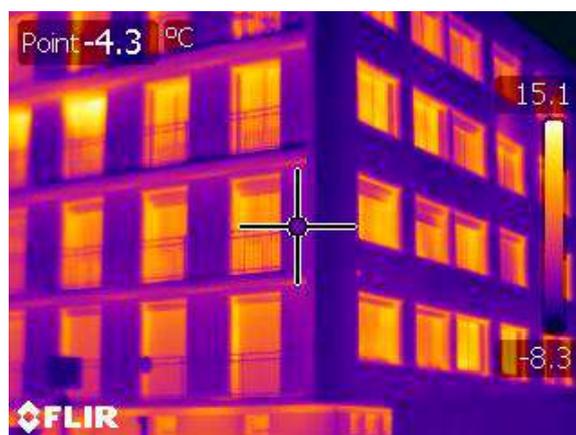
isolation par l'extérieur
source ALEC42
