Rapport thermographique

Copropriété Le Pouchelon F

Bourgoin-Jallieu

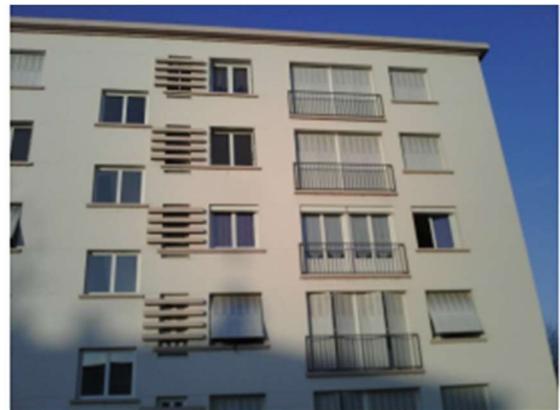
Repères d'image

Objets de mesure	Temp. [°C]	Emissivité	Temp. Réfl. [°C]	Remarques
Point de mesure 1	10,4	1	20	Fuite thermique d'entrée d'air menuiserie (fonctionnement normal semble-t-il).
Point de mesure 2	6,1			Mur assez rayonnant avec une température apparente important montrant que le mur ne semble pas isolé.
Point de mesure 3	11,4			Vitrages rayonnants émissifs déperditifs de chaleur semble-t-il, vieux doubles ou simples vitrages ou fenêtres ouvertes derrière les volets accordéons.
Point de mesure 4	11,6			
Point de mesure 5	13,8			
Point de mesure 6	1,9			Double vitrage apparaissant très performants, non rayonnant et peu émissif, double ou triple vitrage ?
Point de mesure 7	4,2			Vitrage apparaissant peu émissif et performant, double vitrage moderne semble-t-il.
Point de mesure 8	4,3			
Point de mesure 9	6,8			Pont thermique matériel de dalle d'étage démontrant l'absence d'isolation par l'extérieur.
Point de mesure 10	6,7			Pont thermique matériel de mur refend démontrant l'absence d'isolant extérieur.

Point de mesure 11	6,9			
Point de mesure 12	6,4			Pont thermique matériel de dalle d'étage démontrant l'absence d'isolation par l'extérieur.

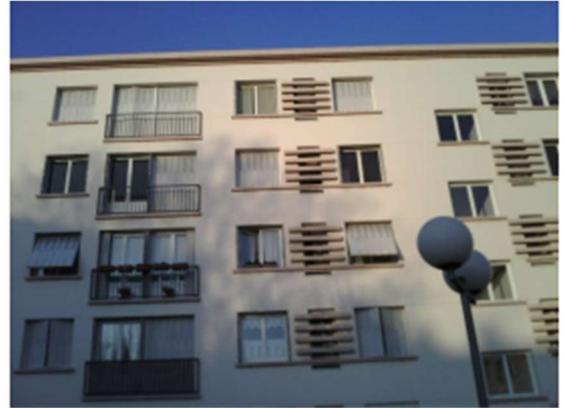
Repères d'image

Objets de mesure	Temp. [°C]	Emissivité	Temp. Réfl. [°C]	Remarques
Point de mesure 1	11.2	1	20	Vitrages très rayonnants, émissifs, simple ou vieux doubles déperditifs de chaleur semble-t-il.
Point de mesure 2	10.9			
Point de mesure 3	1.6			Doules ou triples vitrages apparaissant performants thermiquement car non rayonnants et donc peu émissifs.
Point de mesure 4	3.1			
Point de mesure 5	5.8			
Point de mesure 6	7.2			Pont thermique matériel de dalle d'étage démontrant l'absence d'isolant extérieur.
Point de mesure 7	7.2			Pont thermique géométrique d'angle dalle d'étage/mur refend démontrant l'absence d'isolant extérieur.

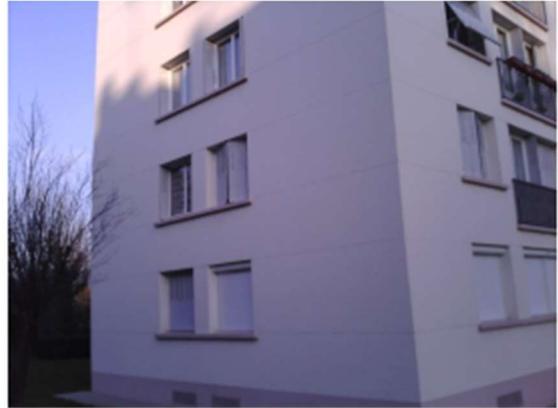
Repères d'image

Objets de mesure	Temp. [°C]	Emissivité	Temp. Réfl. [°C]	Remarques
Point de mesure 1	6.5	1	20	Pont thermique matériel de dalle d'étage démontrant l'absence d'isolation par l'extérieur.
Point de mesure 2	6.3			
Point de mesure 3				Pont thermique géométrique d'angle de mur refend et dalle d'étage démontrant l'absence d'isolation par l'extérieur.
Point de mesure 4	5.8			Pont thermique matériel de mur refend démontrant l'absence d'isolation par l'extérieur.
Point de mesure 5	3.0			Doubles ou triples vitrages apparaissant performants thermiquement car non rayonnants et donc peu émissifs.
Point de mesure 6	8.3			Vitrage apparaissant très rayonnant et donc émissif, simple ou vieux doubles antérieur aux années 2000.
Point de mesure 7	4.9			Mur peu ou pas isolé (température apparente relativement élevée).

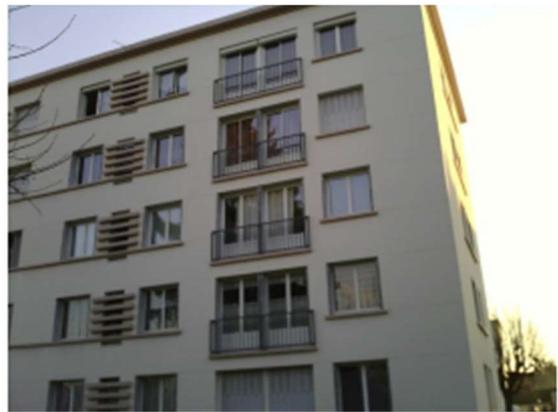
Repères d'image

Objets de mesure	Temp. [°C]	Emissivité	Temp. Réfl. [°C]	Remarques
Point de mesure 1	5.9	1	20	Ponts thermiques matériels de dalles d'étage démontrant l'absence d'isolation par l'extérieur.
Point de mesure 2	5.1			
Point de mesure 3	5.7			
Point de mesure 4	5.2			Pont thermique de mur refend.
Point de mesure 5	11.1			Vitrages apparaissant rayonnants donc déperditifs de chaleur, simple ou vieux double vitrage.
Point de mesure 6	10.8			
Point de mesure 7	2.9			Doubles ou triples vitrages apparaissant performants thermiquement car non rayonnants et donc peu émissifs.
Point de mesure 8	2.8

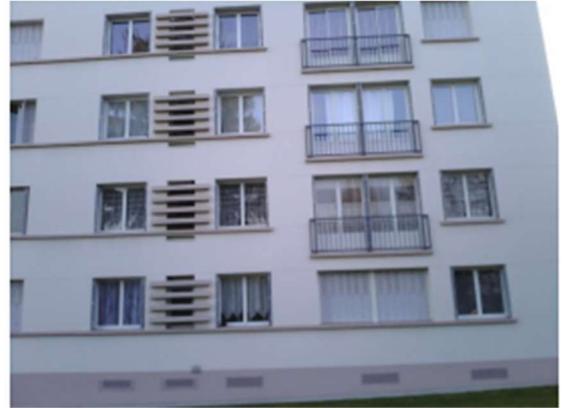
Repères d'image

Objets de mesure	Temp. [°C]	Emissivité	Temp. Réfl. [°C]	Remarques
Point de mesure 1	6.4	1	20	Ponts thermiques matériels de dalles d'étage démontrant l'absence d'isolation par l'extérieur.
Point de mesure 2				
Point de mesure 3	9.4			Vitrages apparaissant rayonnants donc déperditifs de chaleur, simples ou vieux doubles vitrages.
Point de mesure 4	10.2			
Point de mesure 5	2.1			Doubles ou triples vitrages apparaissant performants thermiquement car non rayonnants et donc peu émissifs.

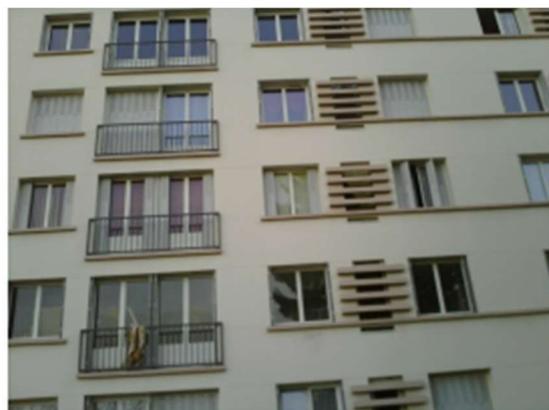
Repères d'image

Objets de mesure	Temp. [°C]	Emissivité	Temp. Réfl. [°C]	Remarques
Point de mesure 1	6.6	1	20	Ponts thermiques matériels de dalles d'étage confirmant l'absence d'isolation par l'extérieur.
Point de mesure 2	5.7			
Point de mesure 3	4.5			Pont thermique de mur refend.
Point de mesure 4	0.3			Doubles ou triples vitrages apparaissant performants thermiquement car non rayonnants et donc peu émissifs.
Point de mesure 5	3.7			
Point de mesure 6	10.8			Vitrages apparaissant rayonnants donc déperditifs de chaleur, simples ou vieux double vitrage.
Point de mesure 7	11.3

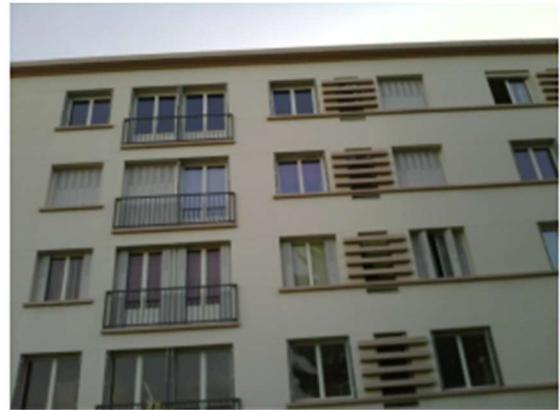
Repères d'image

Objets de mesure	Temp. [°C]	Emissivité	Temp. Réfl. [°C]	Remarques
Point de mesure 1	4.5	1	20	Pont thermique de mur refend.
Point de mesure 2	5.8			Mur apparaissant rayonnant avec une température apparente assez élevée.
Point de mesure 3	5.4			
Point de mesure 4	9.2			Vitrages apparaissant rayonnants donc déperditifs de chaleur, simples ou vieux double vitrage.
Point de mesure 5	5.3			
Point de mesure 6	0.5			Doubles ou triples vitrages apparaissant performants thermiquement car non rayonnants et donc peu émissifs.
Point de mesure 7	0.4			
Point de mesure 8	1.6

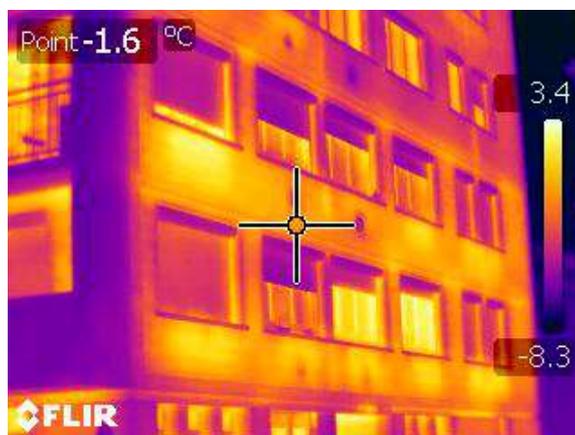
Thermographie de 2 bâtiments identiques, dont un seul est isolé par l'extérieur :

sans isolation

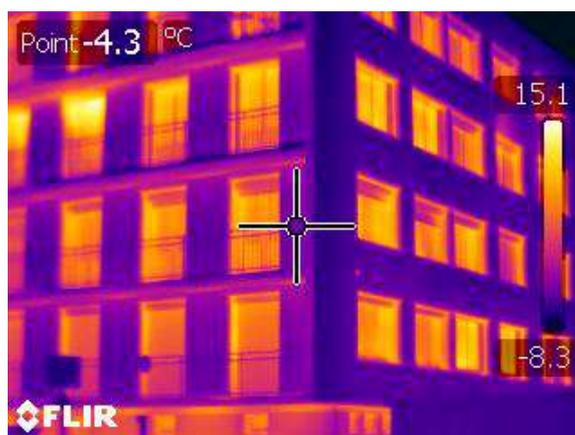
isolation par l'extérieur
source ALEC42
