## Rapport thermographique

### Copropriété

### Bourgoin-Jallieu

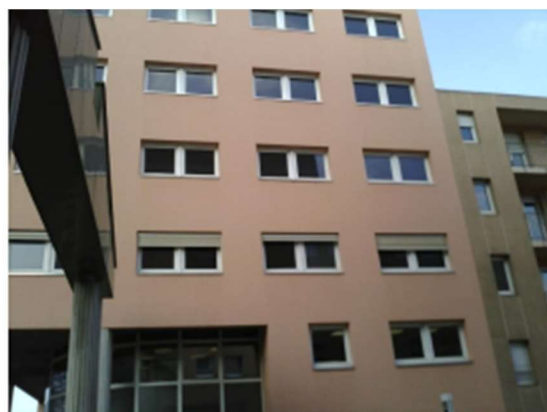
## Repères d'image

| Objets de mesure | Temp. [°C] | Emissivité | Temp. Réfl. [°C] | Remarques |
|---|---|---|---|---|
| Point de mesure 1 | 6.5 | 1 | 20 | Vitrages apparaissant très rayonnants et donc déperditifs de chaleurs, vieux doubles ou simples vitrages semble-t-il. |
| Point de mesure 4 | 4.6 | | | Pont thermique matériel de dalle d'étage. |
| Point de mesure 5 | 1.7 | | | Double vitrage performant thermiquement semble-t-il. |

Nous notons la présence d'un grand nombre de vitrages très rayonnants et déperditifs de chaleur. Ainsi lors d'une réflexion sur la rénovation de ce bâtiment il ne faudra pas négliger la rénovation des vitrages les plus vétustes (ceux antérieurs à 2000 environ, c'est-à-dire ceux qui ne sont pas peu émissifs) à des niveaux de performance de  $U_w$  à minima de  $1,4 \text{ W/m}^2\text{K}$ .

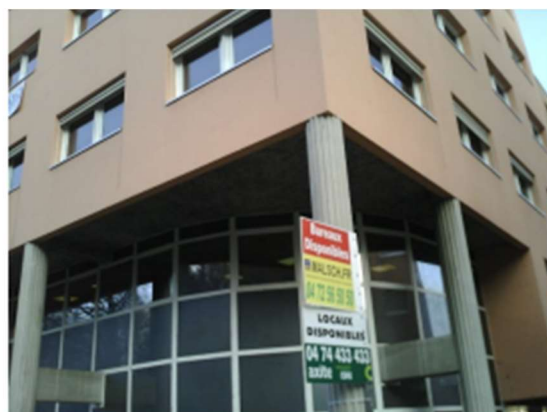
## Repères d'image

| Objets de mesure | Temp. [°C] | Emissivité | Temp. Réfl. [°C] | Remarques |
|---|---|---|---|---|
| Point de mesure 1 | 10.2 | 1 | 20 | Vitrages apparaissant très rayonnants et donc déperditifs de chaleurs, vieux doubles ou simples vitrages semble-t-il. |
| Point de mesure 3 | 6.2 | | | Façade très rayonnante. |
