## Rapport thermographique

### **Copropriété Villa Toscane**

### **Bourgoin-Jallieu**

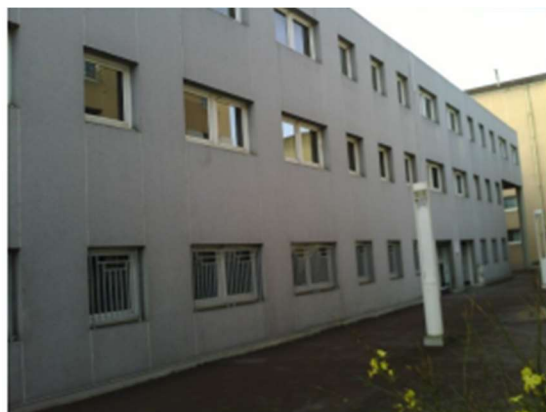
### Repères d'image

| Objets de mesure | Temp. [°C] | Emissivité | Temp. Réfl. [°C] | Remarques |
|---|---|---|---|---|
| Point de mesure 1 | 6.0 | 1 | 20 | Pont thermique géométrique au niveau de la jonction angle de mur refend et dalle d'étage. |
| Point de mesure 2 | 6.4 | | | Pont thermique matériel de dalle d'étage. |
| Point de mesure 3 | 10.2 | | | Températures apparentes élevées ! Fenêtres ouvertes ou vitrages non performants, vieux doubles voire simples vitrages ? |
| Point de mesure 5 | 4.5 | | | Mur apparaissant relativement déperditif, peut-être un léger isolant intérieur ? |

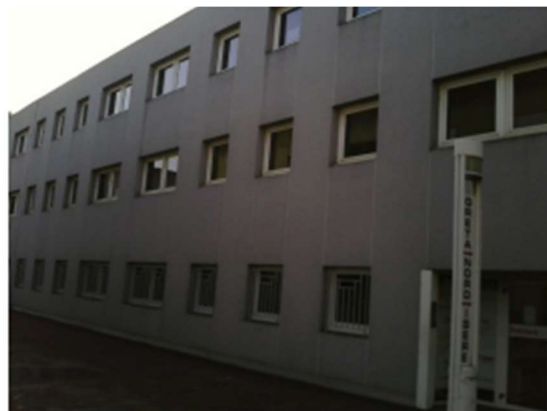
## Repères d'image

| Objets de mesure | Temp. [°C] | Emissivité | Temp. Réfl. [°C] | Remarques |
|---|---|---|---|---|
| Point de mesure 1 | 3.6 | 1 | 20 | Mur apparaissant légèrement rayonnant, est-ce que l'enduit est peu émissif ou est-ce que ce mur est légèrement isolé par l'intérieur. |
| Point de mesure 2 | 7.2 | | | Vitrages apparaissant rayonnants et donc déperditifs de chaleur, vieux doubles vitrages ou simples vitrages non performants thermiquement ? |
| Point de mesure 4 | 5.3 | | | Pont thermique matériel de dalle d'étage semblant confirmer un isolant intérieur. |
| Point de mesure 5 | 4.7 | | | Pont thermique matériel de mur refend. |
| Point de mesure 6 | 5.5 | | | Pont thermique géométrique d'angle de mur. |
| Point de mesure 7 | 4.4 | | | Pont thermique matériel de dalle d'étage. |
| Point de mesure 8 | 2.7 | | | Double vitrage performant thermiquement semble-t-il. |

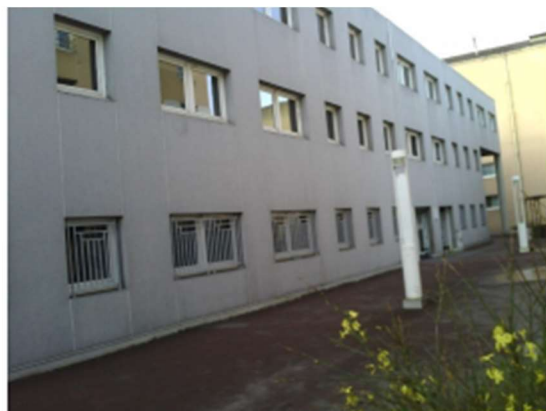
## Repères d'image

| Objets de mesure | Temp. [°C] | Emissivité | Temp. Réfl. [°C] | Remarques |
|---|---|---|---|---|
| Point de mesure 1 | 6.4 | 1 | 20 | Pont thermique matériel de dalle d'étage. |
| Point de mesure 2 | 6.1 | | | Pont thermique géométrique d'angle de mur. |
| Point de mesure 3 | 8.8 | | | Vitrages apparaissant rayonnants et donc déperditifs de chaleur, vieux doubles vitrages ou simples vitrages non performants thermiquement ? |

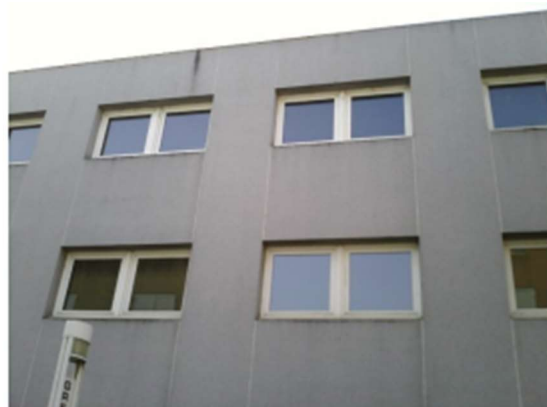
## Repères d'image

| Objets de mesure | Temp. [°C] | Emissivité | Temp. Réfl. [°C] | Remarques |
|---|---|---|---|---|
| Point de mesure 1 | 8.9 | 1 | 20 | Fuite thermique classique au niveau des joints de la menuiserie ou bien entrée d'air de ventilation. |
| Point de mesure 2 | 8.4 | | | Vitrage apparaissant rayonnant et donc déperditif de chaleur, vieux double vitrage ou simple vitrage non performant thermiquement ? |
| Point de mesure 3 | 5.3 | | | Pont thermique matériel de dalle d'étage important accentué par un piège convectif. |
| Point de mesure 4 | 4.4 | | | Mur apparaissant relativement rayonnant et donc déperditif de chaleur. |
| Point de mesure 5 | 3.2 | | | Mur apparaissant peu déperditif : enduit peu émissif ou isolant intérieur. |
| Point de mesure 6 | 3.5 | | | Doubles vitrages performants semble-t-il car apparaissant peu émissifs. |
