## Rapport thermographique

### Copropriété Aramis

### Huez (Alpe d'Huez)

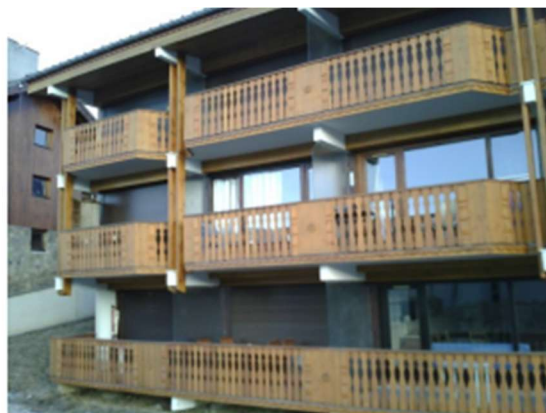
### Repères d'image

| Objets de mesure | Temp. [°C] | Emissivité | Temp. Réfl. [°C] | Remarques |
|---|---|---|---|---|
| Point de mesure 1 | -1,8 | 1 | 20 | Double vitrage performant semble-t-il. |
| Point de mesure 2 | 0,6 | | | Vitrage apparaissant avec une température apparente assez basse, vitrage relativement performant thermiquement semble-t-il. |
| Point de mesure 3 | 4,1 | | | Vitrages relativement rayonnants, apparaissant donc relativement émissifs et moyennement performants thermiquement. |

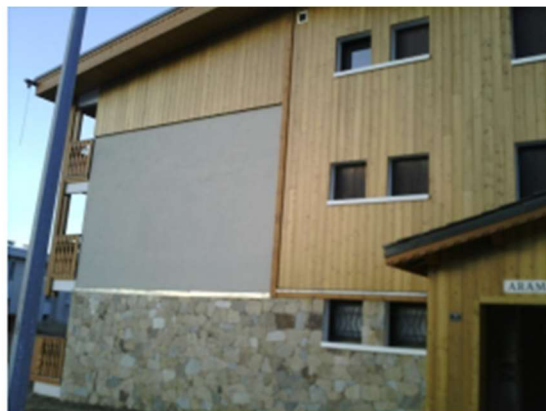
Repères d'image

| Objets de mesure | Temp. [°C] | Emissivité | Temp. Réfl. [°C] | Remarques |
|---|---|---|---|---|
| Point de mesure 1 | -3,6 | 1 | 20 | Ponts thermiques matériels de dalle d'étage. |
| Point de mesure 3 | -5,3 | | | Mur apparaissant peu rayonnant, soit c'est l'enduit qui est peu émissif soit il y a un isolant thermique, soit les deux. |
| Point de mesure 4 | -1,6 | | | Vitrages apparaissant moyennement rayonnants, il semblerait que ça soit des doubles vitrages performants car la température apparente est faible, ils apparaissent rouges car le mur semble isolé (différentiel de température). |
| Point de mesure 6 | -4,5 | | | Mur apparaissant moyennement rayonnant, le bardage bois qui est un matériau émissif fausse l'interprétation donc difficile d'émettre une hypothèse thermique. |

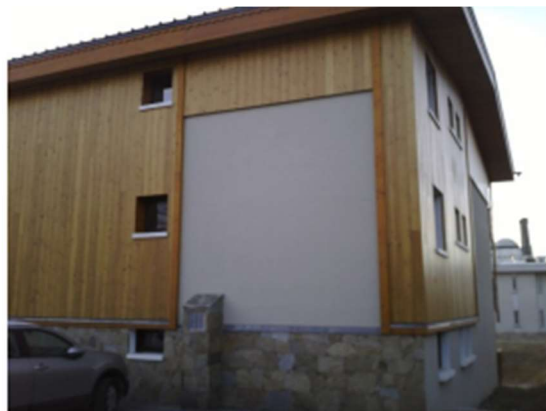
Repères d'image

| Objets de mesure | Temp. [°C] | Emissivité | Temp. Réfl. [°C] | Remarques |
|---|---|---|---|---|
| Point de mesure 1 | -6,3 | 1 | 20 | Mur apparaissant peu rayonnant, est-ce l'enduit qui est peu émissif ou est-ce que ce mur est isolé thermiquement ? |
| Point de mesure 3 | -4,5 | | | Pont thermique matériel de dalle d'étage. |
| Point de mesure 5 | -3,6 | | | Mur apparaissant moyennement rayonnant. |
| Point de mesure 7 | -0,6 | | | Vitrages apparaissant moyennement rayonnants, il semblerait que ça soit des doubles vitrages performants car la température apparente est faible, ils apparaissent rouges car le mur semble isolé (différentiel de température). |

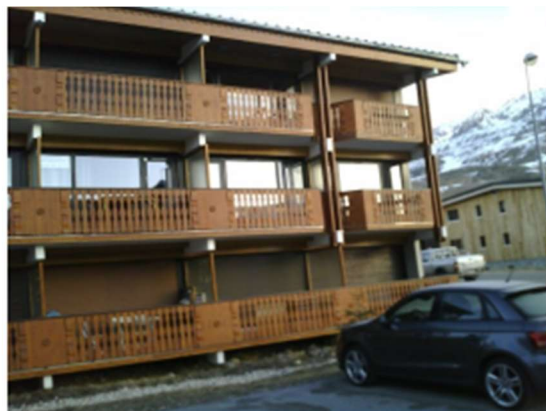
## Repères d'image

| Objets de mesure | Temp. [°C] | Emissivité | Temp. Réfl. [°C] | Remarques |
|---|---|---|---|---|
| Point de mesure 1 | 3,2 | 1 | 20 | Vitrages apparaissant rayonnants et donc déperditifs de chaleur ? |
| Point de mesure 3 | -3,7 | | | Vitrages apparaissant peu émissifs et donc performants thermiquement. |
| Point de mesure 5 | -0,5 | | | Store roulant en matériau émissif semble-t-il et donc ininterprétable thermiquement. |

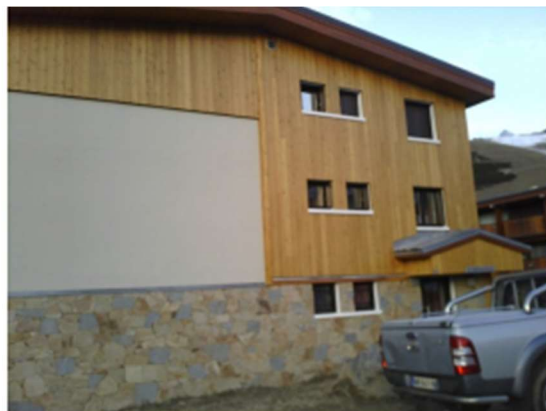
## Repères d'image

| Objets de mesure | Temp. [°C] | Emissivité | Temp. Réfl. [°C] | Remarques |
|---|---|---|---|---|
| Point de mesure 1 | -2,3 | 1 | 20 | Ponts thermiques matériels de dalle d'étage. |
| Point de mesure 3 | -5,1 | | | Mur apparaissant peu rayonnant, est-ce l'enduit qui est peu émissif ou est-ce que ce mur est isolé thermiquement ? |
| Point de mesure 4 | 1,1 | | | Vitrages apparaissant rayonnants et donc déperditifs de chaleur ? |
| Point de mesure 6 | -0,7 | | | Vitrage apparaissant relativement peu émissif et donc relativement performant thermiquement. |

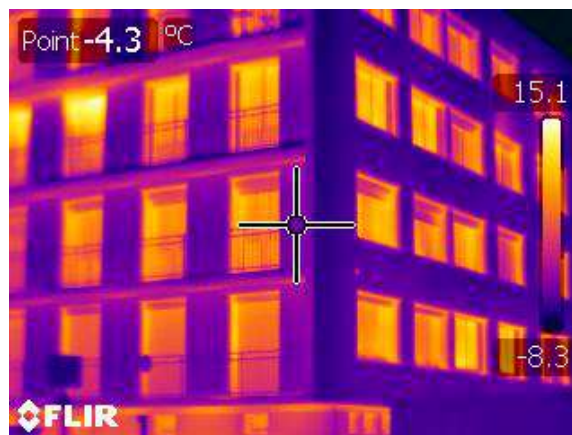
isolation par l'extérieur  
*source ALEC42*
