## Rapport thermographique

### **Copropriété Les Quatre Soleils**

### **Huez (Alpe d'Huez)**

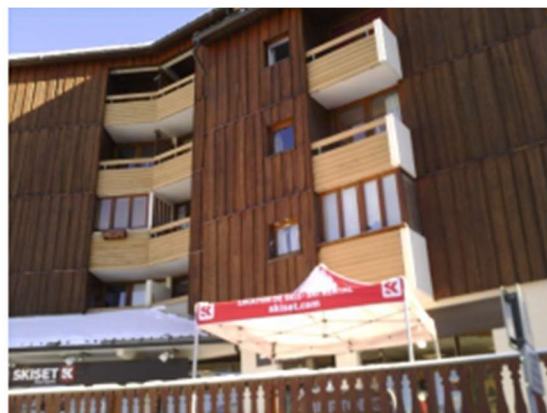
### Repères d'image

| Objets de mesure | Temp. [°C] | Emissivité | Temp. Réfl. [°C] | Remarques |
|---|---|---|---|---|
| Point de mesure 1 | 6.3 | 1 | 20 | Fenêtre entre-ouverte ou vieux double voire simple vitrage ? |
| Point de mesure 2 | -10.3 | | | Vitrage apparaissant peu émissif et performant thermiquement, double voire triple vitrage performant thermiquement semble-t-il. |
| Point de mesure 5 | -7.8 | | | Mur apparaissant peu émissif alors que c'est du bardage bois, ce qui semble confirmer une isolation thermique par l'extérieur sous le bardage bois. |
| Point de mesure 7 | -9.5 | | | Bande coupe-feu entre les étages. |

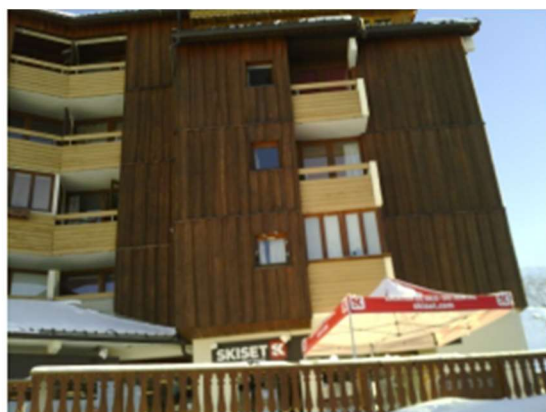
## Repères d'image

| Objets de mesure | Temp. [°C] | Emissivité | Temp. Réfl. [°C] | Remarques |
|---|---|---|---|---|
| Point de mesure 1 | -8.8 | 1 | 20 | Mur apparaissant peu émissif alors que c'est du bardage bois, ce qui semble confirmer une isolation thermique par l'extérieur sous le bardage bois. |
| Point de mesure 3 | -10 | | | Vitrage apparaissant peu émissif et performant thermiquement, double voire triple vitrage performant thermiquement semble-t-il. |
| Point de mesure 6 | 18.1 | | | Fenêtre entre-ouverte ou vieux double voire simple vitrage ? |

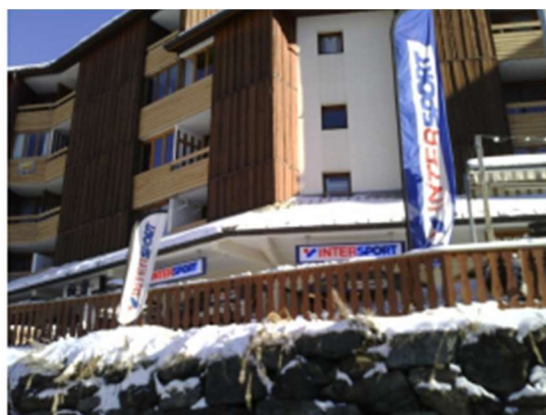
## Repères d'image

| Objets de mesure | Temp. [°C] | Emissivité | Temp. Réfl. [°C] | Remarques |
|---|---|---|---|---|
| Point de mesure 1 | -6.4 | 1 | 20 | Vitrage apparaissant peu émissif et performant thermiquement, double voire triple vitrage performant thermiquement semble-t-il. |
| Point de mesure 3 | -14.6 | | | Mur apparaissant peu émissif alors que c'est du bardage bois, ce qui semble confirmer une isolation thermique par l'extérieur sous le bardage bois. |
| Point de mesure 4 | -7.3 | | | Mur apparaissant peu émissif et donc isolé thermiquement ? |
| Point de mesure 5 | -4.8 | | | Pont thermique de dalle d'étage. |
| Point de mesure 6 | 16.3 | | | Bardage bois chauffé par le soleil ininterprétable. |
