## Rapport thermographique

### Copropriété L'Azur

### Huez (Alpe d'Huez)

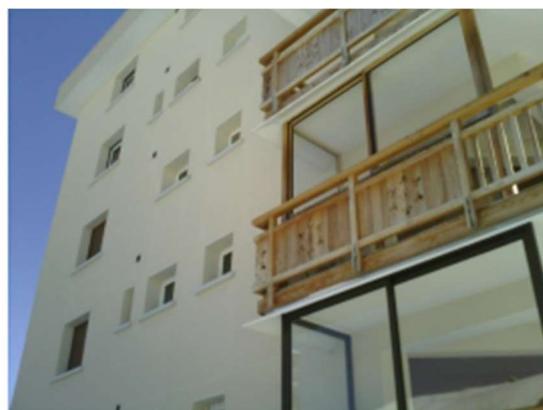
### Repères d'image

Objets de mesure	Temp. [°C]	Emissivité	Temp. Réfl. [°C]	Remarques
Point de mesure 1	-6.5	1	20	Vitrages apparaissant peu rayonnants, peu émissifs et donc performants thermiquement, doubles vitrages peu émissifs performants semble-t-il.
Point de mesure 2	-8.6			
Point de mesure 3	4.5			Vitrage apparaissant rayonnant donc émissif et déperditif de chaleur, simple vitrage ou vieux double vétuste ou fenêtre entre-ouverte ?
Point de mesure 4	-6.4			Mur apparaissant peu émissif et peu déperditif de chaleur, de plus l'épaisseur des cadres des fenêtres semble confirmer la présence d'un isolant thermique par l'extérieur.

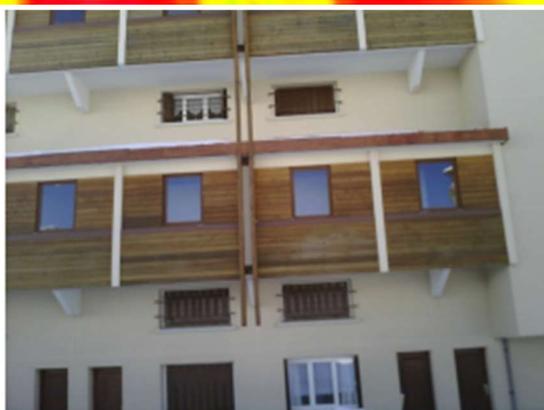
Repères d'image

Objets de mesure	Temp. [°C]	Emissivité	Temp. Réfl. [°C]	Remarques
Point de mesure 1	-9.5	1	20	Vitrages apparaissant peu rayonnants, peu émissifs et donc performants thermiquement, doubles vitrages peu émissifs performants semble-t-il.
Point de mesure 2	-9.6			
Point de mesure 3	-3.5			Mur apparaissant peu émissif et peu déperditif de chaleur alors qu'il y a du bardage bois émissif, isolation thermique sous ce bardage bois semble-t-il.
Point de mesure 4	-4.5			
Point de mesure 5	2.3			
Point de mesure 6	1.3			Vitrages apparaissant rayonnants donc émissifs et déperditifs de chaleur, simples vitrages ou vieux doubles vétustes ou fenêtres entre-ouvertes ?

Point de mesure 7	-1.5			Ponts thermiques matériels de mur refend, matériau différent faisant la liaison.
Point de mesure 8	-5.4			
Point de mesure 9	-4.9			Pont thermique matériel de dalle d'étage.
Point de mesure 10	-5.4			Pont thermique géométrique d'angle dalle d'étage/refend.
Point de mesure 11	-0.4			Pont thermique matériel de dalle d'étage accentué par un piège convectif.

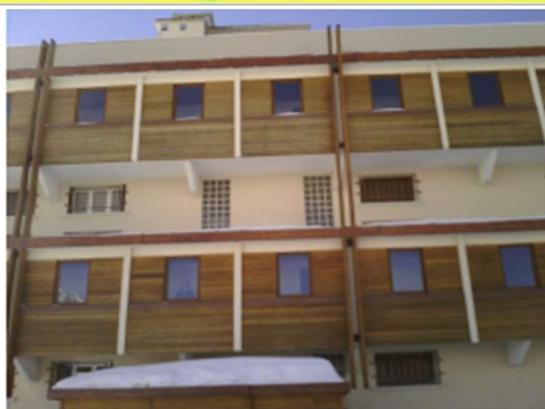
### Repères d'image

Objets de mesure	Temp. [°C]	Emissivité	Temp. Réfl. [°C]	Remarques
Point de mesure 1	-9	1	20	Vitrage apparaissant peu rayonnant, peu émissif et donc performant thermiquement, double vitrage peu émissif performant semble-t-il.
Point de mesure 2	-9.1			
Point de mesure 3	-10.1			
Point de mesure 4	2.3			Vitrages apparaissant rayonnants donc émissifs et déperditifs de chaleur, simples vitrages ou vieux doubles vétustes ou fenêtres entre-ouvertes ?

Point de mesure 5	-0.9			Pont thermique matériel de dalle d'étage accentué par un piège convectif.
Point de mesure 6	-4.7			Pont thermique de mur refend, matériau différent faisant la liaison.
Point de mesure 7	-3.5			Pont thermique matériel de dalle d'étage.
Point de mesure 8	-4.6			Pont thermique de mur refend, matériau différent faisant la liaison.

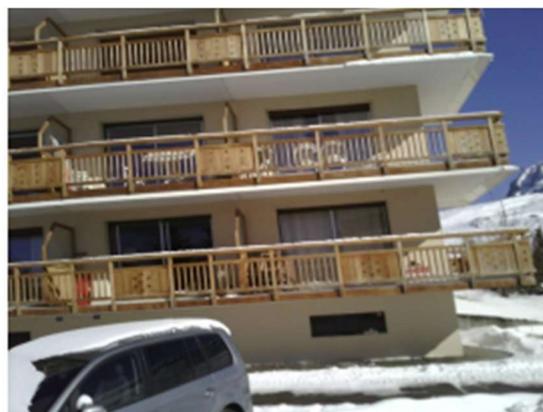
### Repères d'image

Objets de mesure	Temp. [°C]	Emissivité	Temp. Réfl. [°C]	Remarques
Point de mesure 1	17.6	1	20	Pont thermique géométrique d'angle de dormant menuiserie.
Point de mesure 2	4			Vitrage apparaissant peu rayonnant, peu émissif et donc performant thermiquement, double vitrage peu émissif performant semble-t-il.
Point de mesure 3	3.2			
Point de mesure 4	5.3			
Point de mesure 5	1.2			Mur apparaissant peu émissif et donc semblant isolé ou enduit peu émissif ?

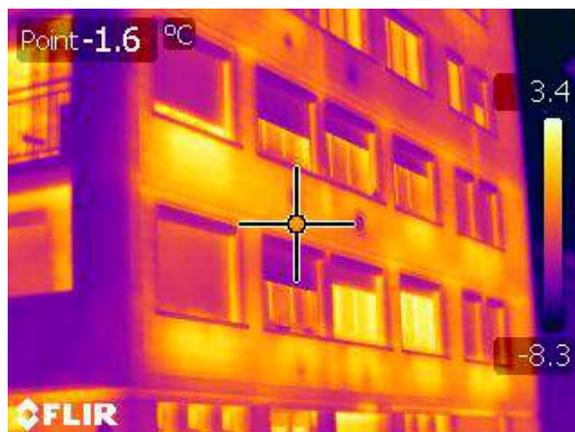
Thermographie de 2 bâtiments identiques, dont un seul est isolé par l'extérieur :

sans isolation

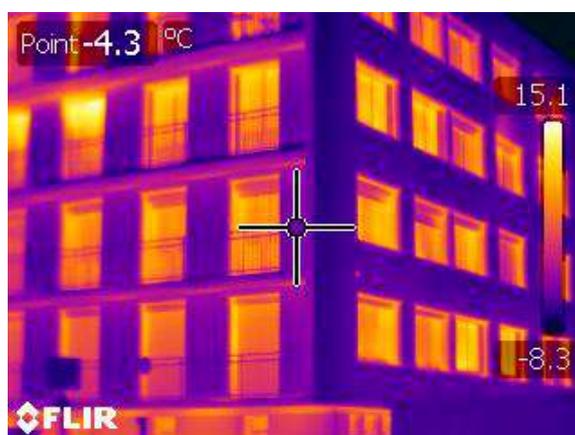
isolation par l'extérieur  
*source ALEC42*
