## Rapport thermographique

### Copropriété Le Montana

### Huez (Alpe d'Huez)

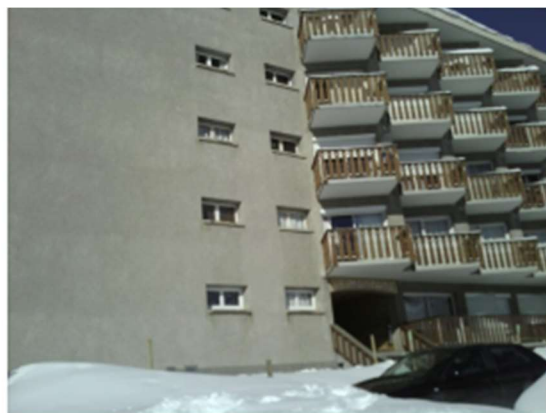
### Repères d'image

| Objets de mesure | Temp. [°C] | Emissivité | Temp. Réfl. [°C] | Remarques |
|---|---|---|---|---|
| Point de mesure 1 | 5.1 | 1 | 20 | Vitrages apparaissant peu rayonnants, assez peu émissifs, moyennement performants thermiquement, doubles vitrages semble-t-il ? |
| Point de mesure 4 | 20.8 | | | Mur apparaissant très rayonnant avec une température apparente de surface élevée donc non isolé thermiquement semble-t-il. |
| Point de mesure 5 | 20.1 | | | Balcons bois déjà chauffés par le soleil matinal, aucune interprétation thermique sur le bâtiment. |

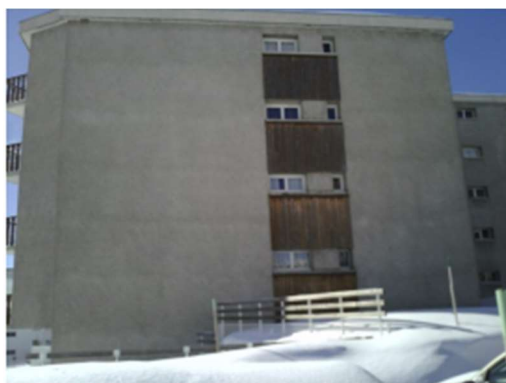
## Repères d'image

| Objets de mesure | Temp. [°C] | Emissivité | Temp. Réfl. [°C] | Remarques |
|---|---|---|---|---|
| Point de mesure 1 | -8.0 | 1 | 20 | Vitrages apparaissant peu émissifs et donc performants thermiquement, doubles vitrages peu émissifs semble-t-il. |
| Point de mesure 4 | 2.3 | | | Vitrages apparaissant rayonnants et donc déperditifs de chaleur, vieux doubles vitrages ou simples vitrages ou fenêtres entre-ouvertes ? |
| Point de mesure 6 | 2.6 | | | Pont thermique matériel de dalle d'étage. |
| Point de mesure 7 | 2.4 | | | Mur apparaissant rayonnant donc non isolé thermiquement. |

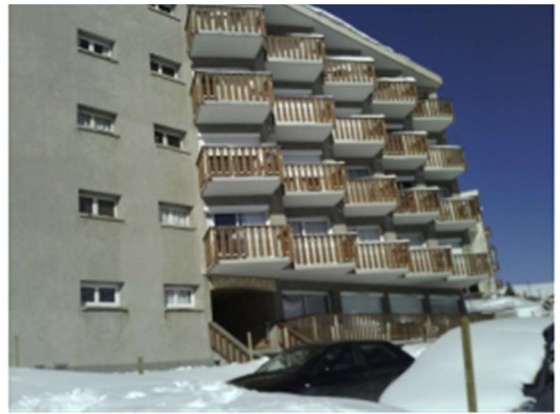
## Repères d'image

| Objets de mesure | Temp. [°C] | Emissivité | Temp. Réfl. [°C] | Remarques |
|---|---|---|---|---|
| Point de mesure 1 | 9.7 | 1 | 20 | Vitrages apparaissant peu émissifs et donc performants thermiquement, doubles vitrages peu émissifs semble-t-il. |
| Point de mesure 4 | 20.9 | | | Mur apparaissant rayonnant donc non isolé thermiquement. |

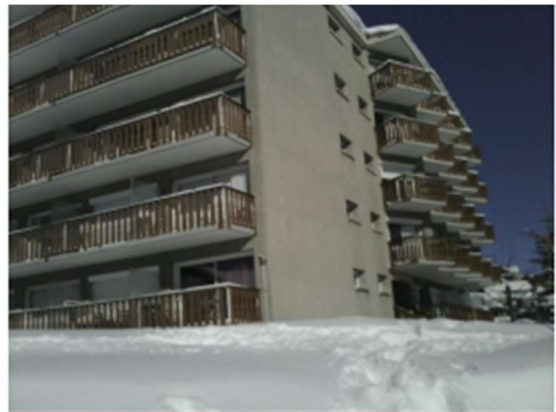
## Repères d'image

| Objets de mesure | Temp. [°C] | Emissivité | Temp. Réfl. [°C] | Remarques |
|---|---|---|---|---|
| Point de mesure 1 | 21.2 | 1 | 20 | Mur rayonnant apparaissant non isolé avec peut être un radiateur derrière l'allège ? |
| Point de mesure 2 | 4.6 | | | Vitrages apparaissant peu émissifs et performants thermiquement ? |
| Point de mesure 4 | 19.1 | | | Mur apparaissant rayonnant donc non isolé et déperditif de chaleur. Façade semblant relativement simple à isoler thermiquement par l'extérieur. |

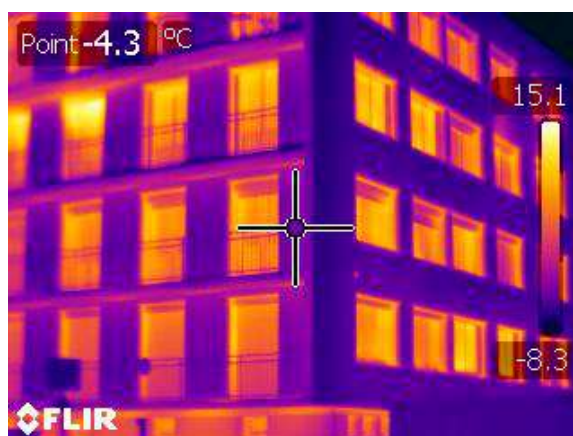
Thermographie de 2 bâtiments identiques, dont un seul est isolé par l'extérieur :

isolation par l'extérieur  
*source ALEC42*
