## Rapport thermographique

### Copropriété Les Choucas

### Huez (Alpe d'Huez)

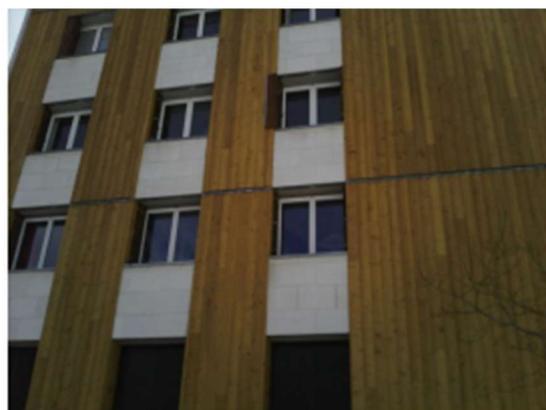
## Repères d'image

Objets de mesure	Temp. [°C]	Emissivité	Temp. Réfl. [°C]	Remarques
Point de mesure 1	3.7	1	20	Tableau de fenêtre apparaissant rayonnant, classique.
Point de mesure 2	3.8			
Point de mesure 3	-6.4			Vitrage apparaissant performant thermiquement.
Point de mesure 4	-6.1			
Point de mesure 5	-2.7			Mur apparaissant peu émissif et isolé.
Point de mesure 6	-7.5			Dalle d'étage avec matériau coupe-feu peu émissif.

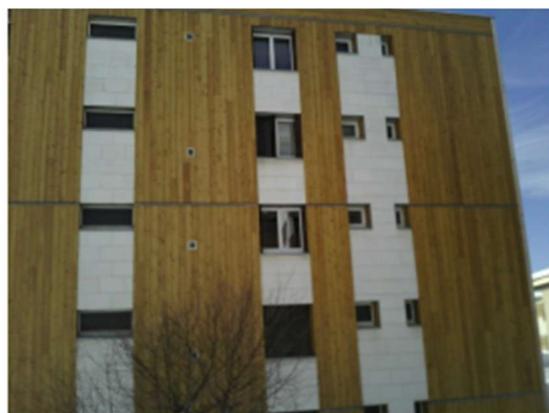
## Repères d'image

Objets de mesure	Temp. [°C]	Emissivité	Temp. Réfl. [°C]	Remarques
Point de mesure 1	-0.1	1	20	Mur isolé semble-t-il.
Point de mesure 2	-4.1			Double ou triple vitrage peu émissif ?
Point de mesure 3	1.6			Mur rayonnant, matériau rayonnant ou partie non isolée et/ou radiateurs contre le mur intérieur ?
Point de mesure 4	8.9			Fenêtre entre-ouverte ou simple vitrage ou vieux double ?

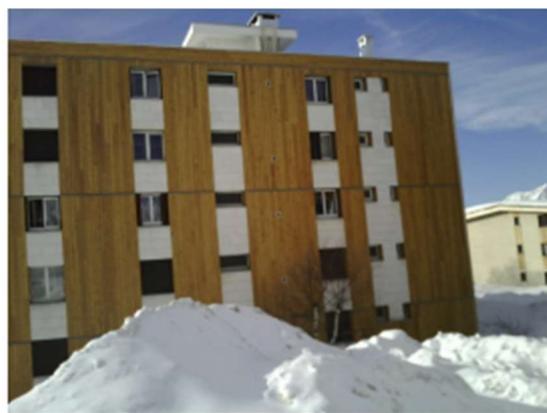
## Repères d'image

Objets de mesure	Temp. [°C]	Emissivité	Temp. Réfl. [°C]	Remarques
Point de mesure 1	7.7	1	20	Fenêtre entre-ouverte ou simple ou vieux double vitrage vétuste ?
Point de mesure 2	0.2			Double vitrage performant semble-t-il.
Point de mesure 3	0.8			Mur isolé thermiquement semble-t-il.
Point de mesure 4	-3.9

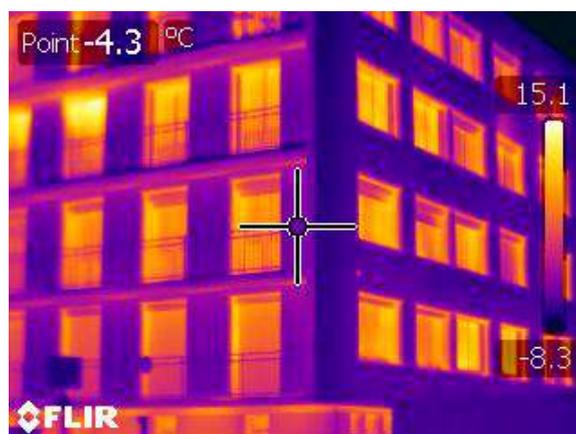
isolation par l'extérieur  
*source ALEC42*
