Rapport thermographique

Copropriété Le Signal

Huez (Alpe d'Huez)

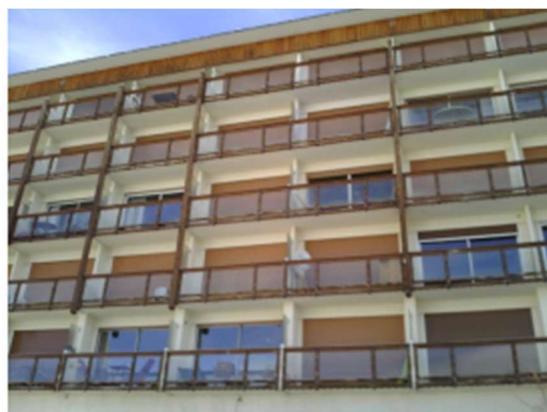
Repères d'image

Objets de mesure	Temp. [°C]	Emissivité	Temp. Réfl. [°C]	Remarques
Point de mesure 1	1,2	1	20	Double vitrage performant semble-t-il.
Point de mesure 2	2,5			Volet roulant, ininterprétable thermiquement à cause du matériau émissif.
Point de mesure 3	0,3			Double vitrage performant semble-t-il.
Point de mesure 4	-10,6			Balcons en plexiglass.

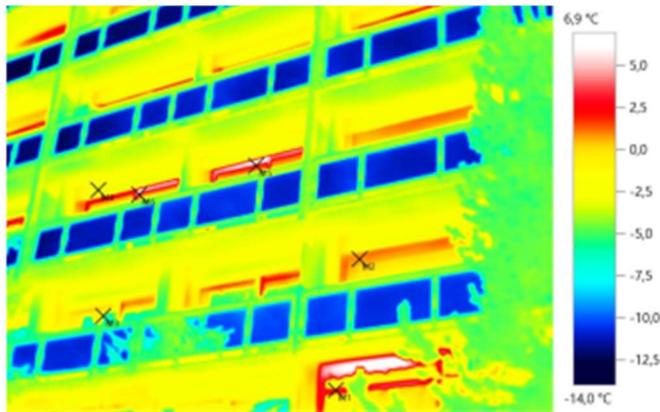
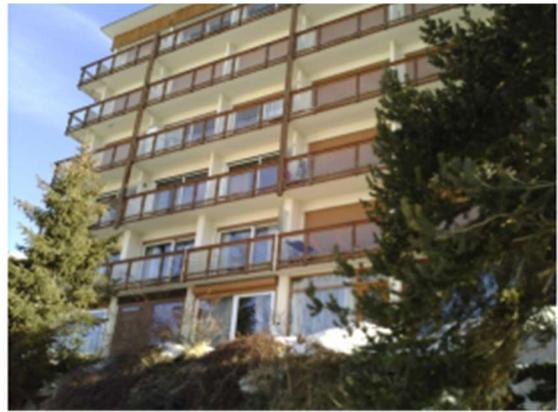
Repères d'image

Objets de mesure	Temp. [°C]	Emissivité	Temp. Réfl. [°C]	Remarques
Point de mesure 1	1,5	1	20	Légère fuite thermique au niveau de jointure de menuiserie (classique).
Point de mesure 2	0,9			Volet roulant en matériau émissif mais vitrage semblant performant thermiquement.
Point de mesure 3	-3,3			Double voire triple vitrage peu émissif semble-t-il.
Point de mesure 4	-2,9			Mur apparaissant peu rayonnant et donc isolé thermiquement ?
Point de mesure 5	2,9			Légères fuites thermiques au niveau de jointure de menuiserie (classique).
Point de mesure 6	4,4

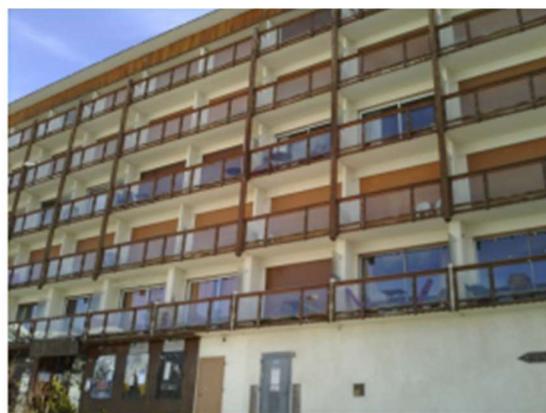
Repères d'image

Objets de mesure	Temp. [°C]	Emissivité	Temp. Réfl. [°C]	Remarques
Point de mesure 1	-7,2	1	20	Double voire triple vitrage peu émissif semble-t-il.
Point de mesure 2	-6,6			
Point de mesure 3	2,5			Fuite thermique classique au niveau des joints des dormant de la menuiserie.
Point de mesure 4	-3,7			Mur apparaissant isolé ?

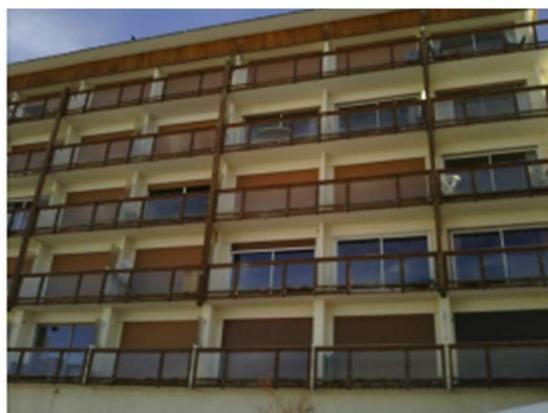
Repères d'image

Objets de mesure	Temp. [°C]	Emissivité	Temp. Réfl. [°C]	Remarques
Point de mesure 1	-7,6	1	20	Double voire triple vitrage peu émissif semble-t-il.
Point de mesure 2	-7,3			
Point de mesure 3	2,2			Volet roulant en matériau émissif.
Point de mesure 4	-2,2			Mur apparaissant isolé thermiquement.
Point de mesure 5	-4,1

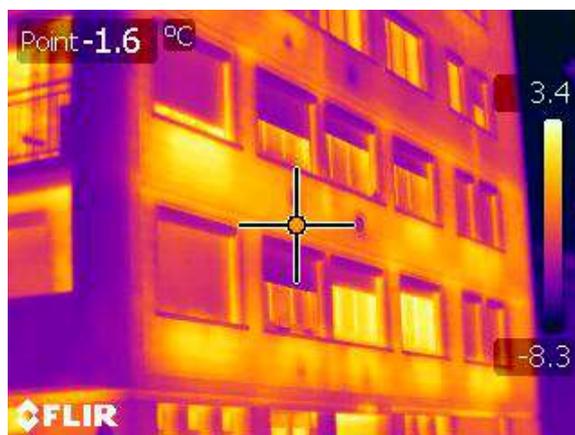
Thermographie de 2 bâtiments identiques, dont un seul est isolé par l'extérieur :

sans isolation

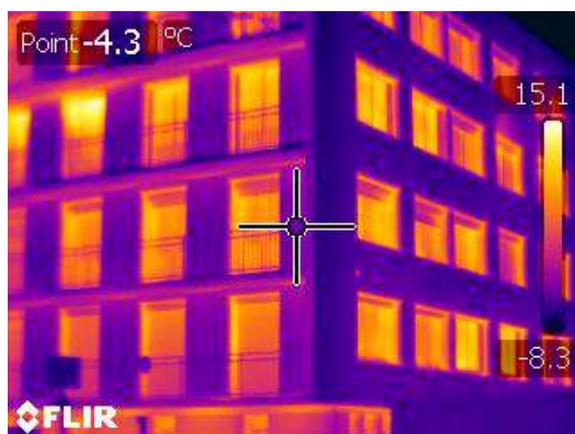
isolation par l'extérieur
source ALEC42
