## Rapport thermographique

### Copropriété Hôtel du Commerce

### Bourgoin-Jallieu

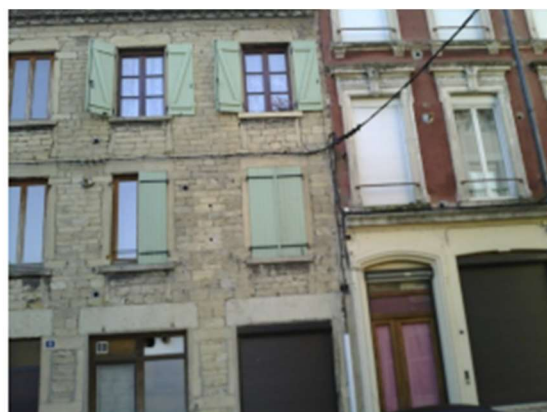
## Repères d'image

| Objets de mesure | Temp. [°C] | Emissivité | Temp. Réfl. [°C] | Remarques |
|---|---|---|---|---|
| Point de mesure 1 | 6.6 | 1 | 20 | Vitrage apparaissant très rayonnant donc ancien certainement et peu efficace thermiquement. |
| Point de mesure 3 | 3.8 | | | Double vitrage performant thermiquement semble-t-il. |
| Point de mesure 5 | 4.3 | | | Pierre apparaissant peu émissive donc ininterprétable mais la température apparente semble confirmer l'absence d'isolant. |
| Point de mesure 6 | 5.1 | | | Pont thermique matériel de dalle d'étage. |
| Point de mesure 7 | 6.2 | | | Pont thermique matériel de mur refend. |
| Point de mesure 8 | 6.9 | | | Fuite thermique des menuiseries bois. |

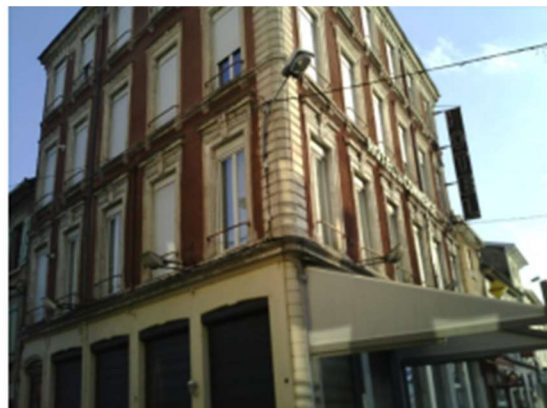
## Repères d'image

| Objets de mesure | Temp. [°C] | Emissivité | Temp. Réfl. [°C] | Remarques |
|---|---|---|---|---|
| Point de mesure 1 | 5.4 | 1 | 20 | Pont thermique matériel de dalle d'étage. |
| Point de mesure 2 | 3.0 | | | Double vitrage performant thermiquement semble-t-il. |
| Point de mesure 4 | 10 | | | Vitrage apparaissant très rayonnant donc ancien certainement et peu efficace thermiquement. |
| Point de mesure 6 | 6.6 | | | Mur apparaissant très rayonnant donc peu voire pas du tout isolé. |

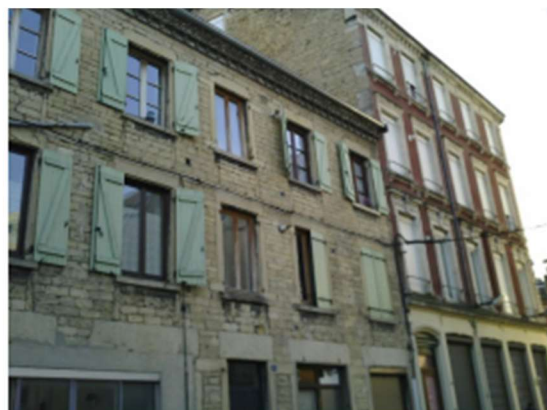
## Repères d'image

| Objets de mesure | Temp. [°C] | Emissivité | Temp. Réfl. [°C] | Remarques |
|---|---|---|---|---|
| Point de mesure 1 | 1.2 | 1 | 20 | Double vitrage performant thermiquement semble-t-il. |
| Point de mesure 2 | 6.9 | | | Vitrage apparaissant très rayonnant donc ancien certainement et peu efficace thermiquement. |
| Point de mesure 5 | 4.3 | | | Mur apparaissant rayonnant sans doute peu voire pas isolé thermiquement. |
| Point de mesure 6 | 4.7 | | | Pont thermique matériel de dalle d'étage. |
| Point de mesure 7 | 3.9 | | | Mur apparaissant rayonnant sans doute peu voire pas isolé thermiquement. |

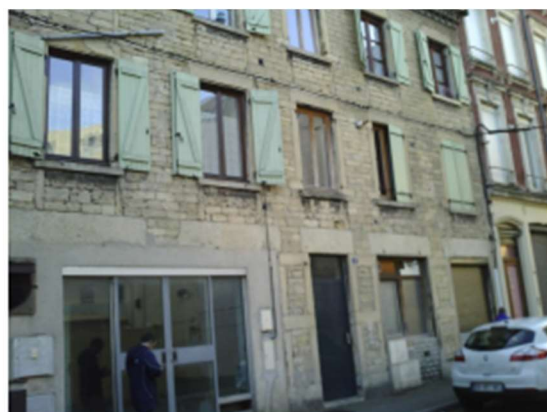
## Repères d'image

| Objets de mesure | Temp. [°C] | Emissivité | Temp. Réfl. [°C] | Remarques |
|---|---|---|---|---|
| Point de mesure 1 | 5.1 | 1 | 20 | Vitrage apparaissant très rayonnant donc ancien certainement et peu efficace thermiquement. |
| Point de mesure 3 | 2.7 | | | Baie vitrée moyennement rayonnante, peut-être du double vitrage ? |
| Point de mesure 4 | 1.2 | | | Double vitrage performant thermiquement semble-t-il. |
| Point de mesure 5 | 3.8 | | | Pont thermique géométrique d'angle de mur, à surveiller, point de rosée intérieur ? |
| Point de mesure 6 | 2.8 | | | Pont thermique matériel de mur refend. |

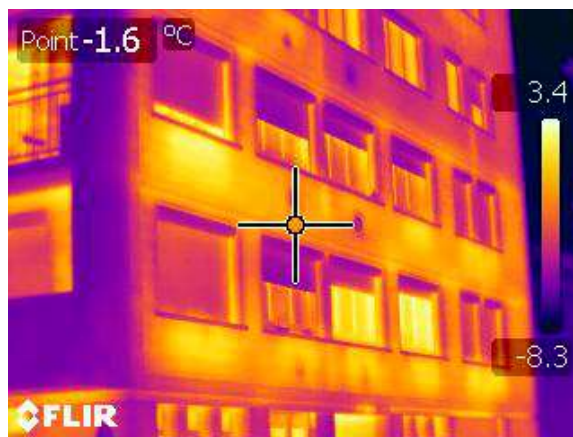
Exemple de thermogrammes de 2 bâtiments identiques, dont un seul est isolé par l'extérieur :

sans isolation

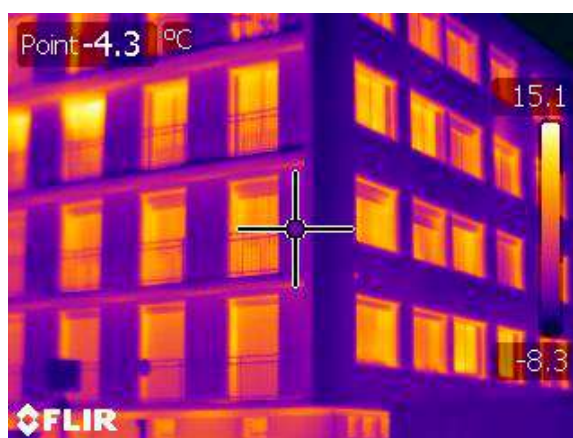
isolation par l'extérieur  
source ALEC42
