## Rapport thermographique

### **Copropriété Le Pouchelon C**

### **Bourgoin-Jallieu**

15 janvier 2016

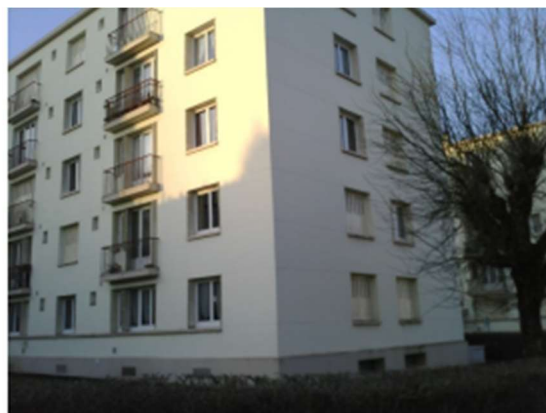
| Objets de mesure | Temp. [°C] | Emissivité | Temp. Réfl. [°C] | Remarques |
|---|---|---|---|---|
| Point de mesure 1 | 2.2 | 1 | 20 | Arrête froide confirmant les bonnes conditions météorologiques de réalisation des thermogrammes (température froide, pas de vent, pas de soleil). |
| Point de mesure 2 | 2.8 | | | Mur isolé ou enduit de façade peu émissif faussant l'interprétation ? |
| Point de mesure 3 | 3.1 | | | Pont thermique matériel de dalle d'étage confirmant l'absence d'isolation par l'extérieur. |
| Point de mesure 6 | 5.9 | | | Vitrage apparaissant assez rayonnant et donc déperditif de chaleur, vieux double antérieur à 2000 ? |
| Point de mesure 7 | 2.5 | | | Double (ou triple) vitrage performant peu émissif semble-t-il. |

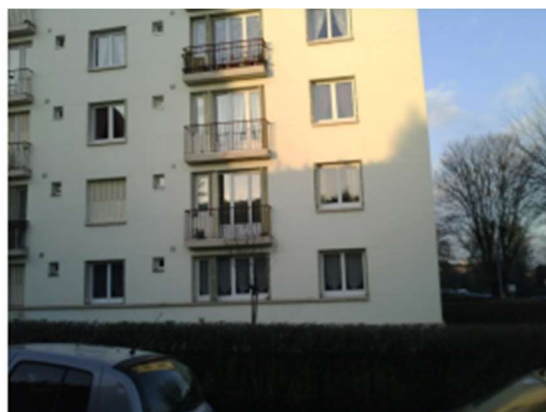
| Objets de mesure | Temp. [°C] | Emissivité | Temp. Réfl. [°C] | Remarques |
|---|---|---|---|---|
| Point de mesure 1 | 1.1 | 1 | 20 | Double vitrage performant et peu émissif semble-t-il. |
| Point de mesure 4 | 4.4 | | | Vitrage apparaissant rayonnant, vieux double antérieur à 2000 ? |
| Point de mesure 5 | 4.5 | | | Pont thermique matériel de dalle d'étage. |
| Point de mesure 8 | 2.6 | | | Enduit peu émissif ou isolant intérieur ? |

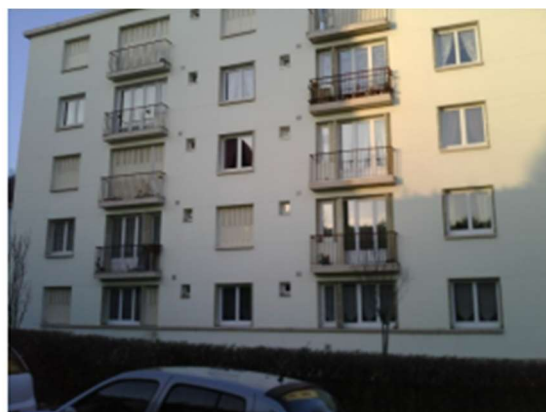
| Objets de mesure | Temp. [°C] | Emissivité | Temp. Réfl. [°C] | Remarques |
|---|---|---|---|---|
| Point de mesure 1 | 3.9 | 1 | 20 | Pont thermique matériel de dalle d'étage (confirmant une isolation par l'intérieur ?) |
| Point de mesure 3 | 0.2 | | | Vitrage apparaissant performant thermiquement et peu émissif, double ou triple vitrage. |
| Point de mesure 5 | 5.5 | | | Vitrage apparaissant rayonnant, vieux double, simple ou fenêtre entre ouverte ? |
| Point de mesure 6 | 2.8 | | | Façade apparaissant rayonnante et donc déperditiv de chaleur. |
| Point de mesure 7 | 5.3 | | | Vitrage apparaissant rayonnant, vieux double, simple ou fenêtre entre ouverte ? |

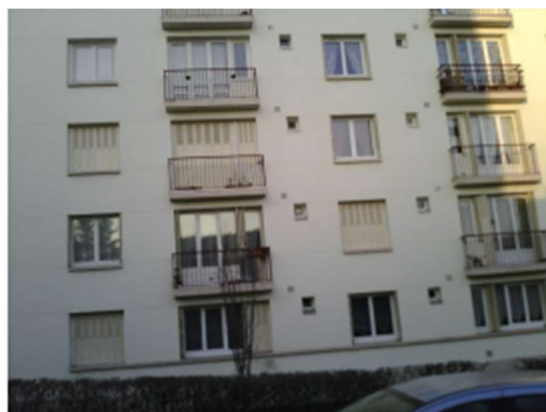
| Objets de mesure | Temp. [°C] | Emissivité | Temp. Réfl. [°C] | Remarques |
|---|---|---|---|---|
| Point de mesure 1 | 4.2 | 1 | 20 | Pont thermique matériel de dalle d'étage (confirmant une isolation par l'intérieur ?) |
| Point de mesure 3 | 3.4 | | | Pont thermique matériel de refend de mur. |
| Point de mesure 4 | 2.0 | | | Vitrage apparaissant performant thermiquement et peu émissif, double ou triple vitrage ? |
| Point de mesure 6 | 5.1 | | | Vitrage apparaissant rayonnant, vieux double, simple ou fenêtre entre ouverte ? |
| Point de mesure 7 | 5.0 | | | Pont thermique matériel de dalle d'étage avec en dessous un pont thermique géométrique d'angle de tableau de baie vitrée accentué par un piège convectif. |

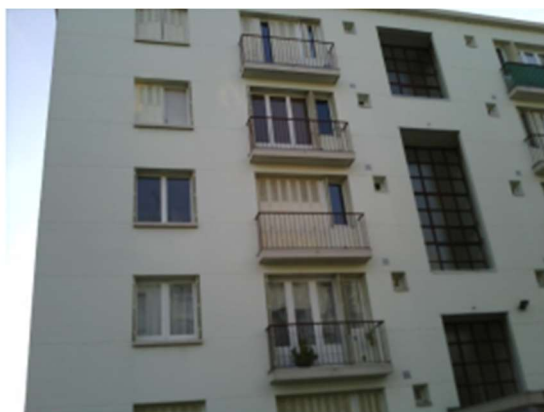
| Objets de mesure | Temp. [°C] | Emissivité | Temp. Réfl. [°C] | Remarques |
|---|---|---|---|---|
| Point de mesure 1 | 4.0 | 1 | 20 | Mur apparaissant peu rayonnant, enduit peu émissif ou isolant intérieur ? |
| Point de mesure 2 | 6.3 | | | Façade apparaissant rayonnante donc peu ou pas isolée ? |
| Point de mesure 3 | 5.7 | | | Pont thermique matériel de dalle d'étage (confirmant une isolation par l'intérieur ?) |
| Point de mesure 4 | 8.1 | | | Fenêtre entre-ouverte ou joints défectueux ? |
| Point de mesure 5 | 3.3 | | | Vitrage apparaissant performant thermiquement et peu émissif, double ou triple vitrage ? |
| Point de mesure 8 | 10.8 | | | Pont thermique géométrique d'angle. |

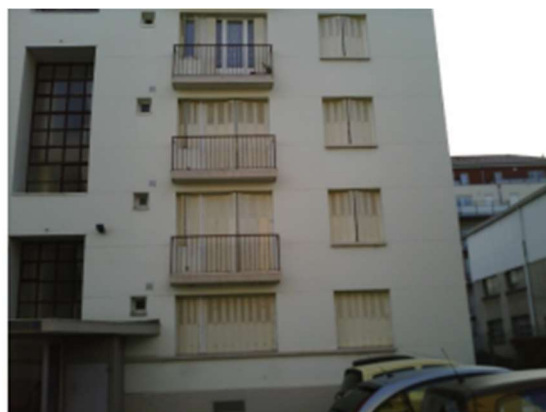
| Objets de mesure | Temp. [°C] | Emissivité | Temp. Réfl. [°C] | Remarques |
|---|---|---|---|---|
| Point de mesure 1 | 5.5 | 1 | 20 | Simple vitrage dans la montée apparemment. |
| Point de mesure 2 | 5.4 | | | Pont thermique matériel de dalle d'étage. |
| Point de mesure 5 | 4.2 | | | Mur apparaissant rayonnant donc peu ou pas isolé thermiquement ? |
| Point de mesure 6 | 3.4 | | | Double vitrage performant thermiquement ? |

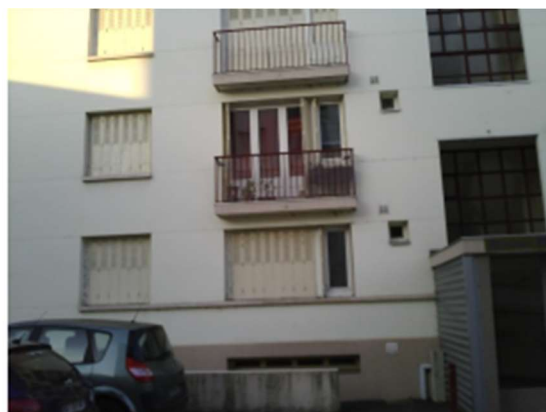
| Objets de mesure | Temp. [°C] | Emissivité | Temp. Réfl. [°C] | Remarques |
|---|---|---|---|---|
| Point de mesure 1 | 6.2 | 1 | 20 | Simple vitrage dans la montée d'immeuble apparemment. |
| Point de mesure 2 | 7.0 | | | Vitrage apparaissant rayonnant et donc déperditif de chaleur. |
| Point de mesure 3 | 3.6 | | | Double vitrage performant thermiquement ? |
| Point de mesure 5 | 5.3 | | | Pont thermique matériel de dalle d'étage confirmant une isolation par l'intérieur ? |
| Point de mesure 7 | 7.0 | | | Pont thermique d'angle provenant d'un joint de fenêtre défectueux ou simple entrée d'air de menuiserie. |
