Rapport thermographique

Copropriété La Rivoire

Bourgoin-Jallieu

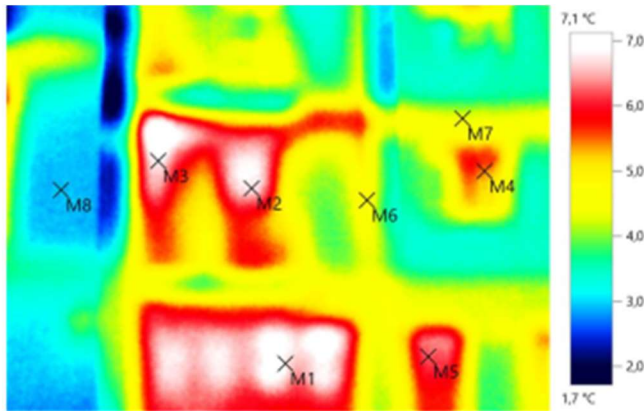
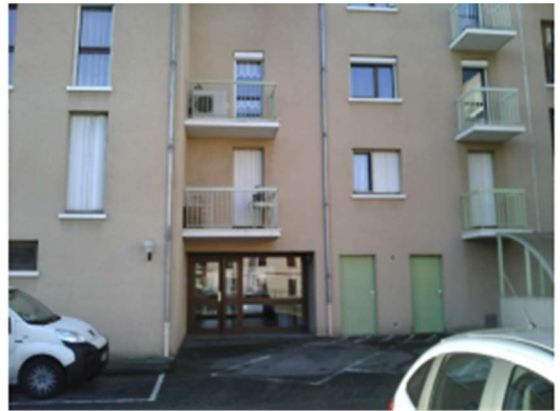
Repères d'image

Objets de mesure	Temp. [°C]	Emissivité	Temp. Réfl. [°C]	Remarques
Point de mesure 1	6.8	1	20	Vitrages apparaissant rayonnants, vieux doubles antérieurs à 2000 voire simples vitrages non performants thermiquement ou fenêtres entre ouvertes ?
Point de mesure 2	6.8			
Point de mesure 3	6.8			
Point de mesure 4	5.5			
Point de mesure 5	6.2			Porte apparaissant rayonnante et donc non isolée thermiquement.
Point de mesure 6	4.5			Pont matériel de mur refend.
Point de mesure 7	4.4			Pont thermique matériel de dalle d'étage.
Point de mesure 8	3.0			Doubles (voire triples) vitrages semblent performants thermiquement car peu émissifs.

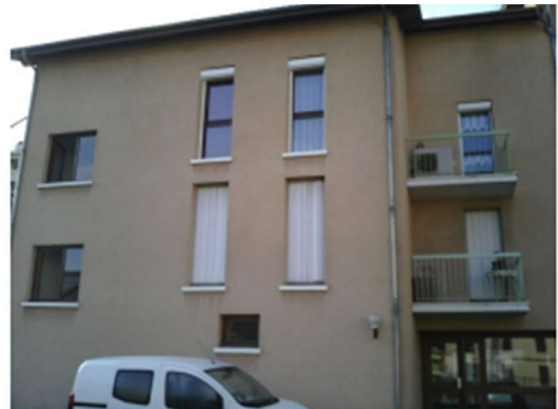
Repères d'image

Objets de mesure	Temp. [°C]	Emissivité	Temp. Réfl. [°C]	Remarques
Point de mesure 1	5.1	1	20	Vitrages apparaissant rayonnants, vieux doubles antérieurs à 2000 voire simples vitrages non performants thermiquement ou fenêtres entre ouvertes ?
Point de mesure 2	5.4			
Point de mesure 3	7.3			
Point de mesure 4	1.5			Doubles (voire triples) vitrages semblent performants thermiquement car peu émissifs.
Point de mesure 5	1.7			
Point de mesure 6	3.9			Pont thermique matériel de dalle d'étage.
Point de mesure 7	4.1			Pont thermique matériel de mur refend.
Point de mesure 8	3.0			Mur moyennement rayonnant avec une température de surface apparente peu élevée pour un mur non isolé laissant supposer que l'enduit est peu émissif ou bien que le mur est légèrement isolé par l'intérieur ?
Point de mesure 9	2.8

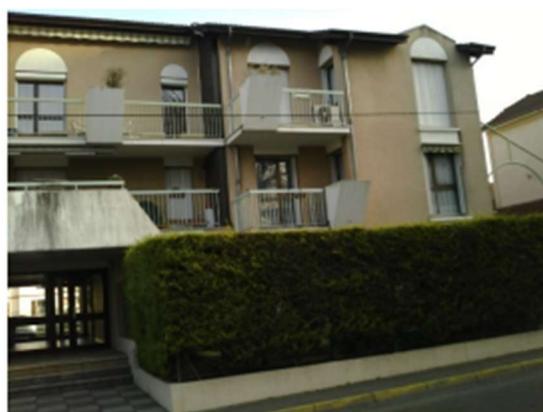
Repères d'image

Objets de mesure	Temp. [°C]	Emissivité	Temp. Réfl. [°C]	Remarques
Point de mesure 1	6.4	1	20	Vitrages apparaissant rayonnants, vieux doubles antérieurs à 2000 voire simples vitrages non performants thermiquement ou fenêtres entre ouvertes ?
Point de mesure 2	5.8			
Point de mesure 3	6.1			
Point de mesure 4	2.9			Doubles (voire triples) vitrages semblent performants thermiquement car peu émissifs.
Point de mesure 5	4.1			Pont thermique matériel de dalle d'étage.
Point de mesure 6	4.4			Pont thermique matériel de mur refend.

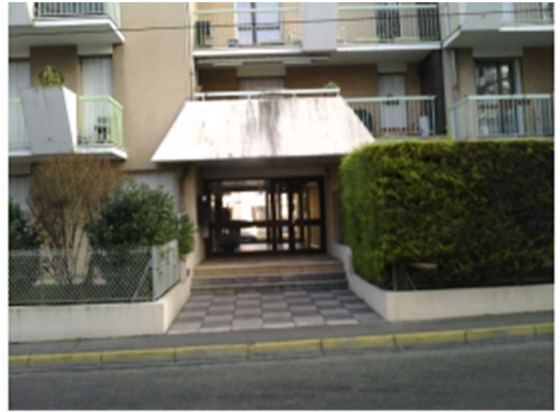
Repères d'image

Objets de mesure	Temp. [°C]	Emissivité	Temp. Réfl. [°C]	Remarques
Point de mesure 1	5.8	1	20	Vitrage apparaissant rayonnant, vieux double antérieurs à 2000 voire simples vitrages non performants thermiquement ou fenêtres entre ouvertes ?
Point de mesure 2	1.8			Ininterprétable, matériau peu émissif.
Point de mesure 3	6.6			Vitrage apparaissant rayonnant, vieux double antérieurs à 2000 voire simples vitrages non performants thermiquement ou fenêtres entre ouvertes ?
Point de mesure 4	3.5			Mur apparaissant peu rayonnant, mur légèrement isolé par l'intérieur ou enduit peu émissif.
Point de mesure 5	5.4			Ininterprétable avec la haie devant.

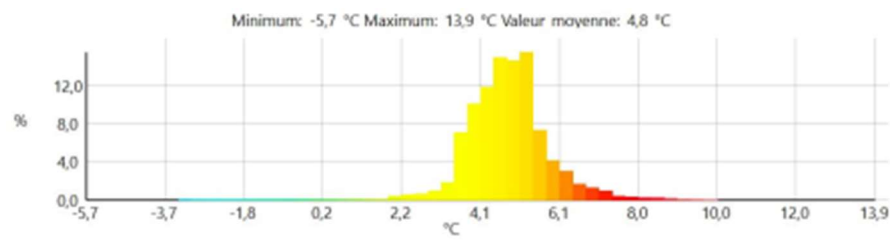
Histogramme

Façade apparaissant très rayonnante, déperditive de chaleur et donc semblant peu isolée. A noter que ce mur semble relativement simple à isoler par l'extérieur.

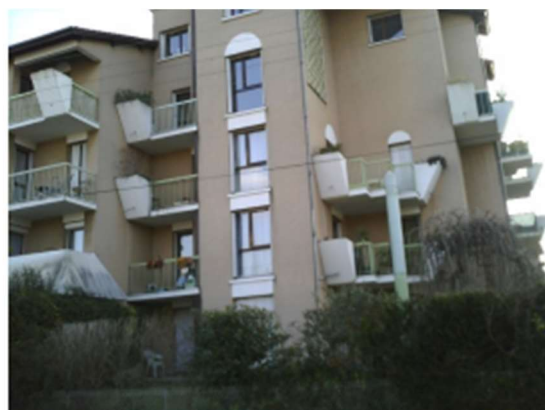
Repères d'image

Objets de mesure	Temp. [°C]	Emissivité	Temp. Réfl. [°C]	Remarques
Point de mesure 1	6.7	1	20	Pont thermique géométrique d'angle de mur.
Point de mesure 2	7.8			
Point de mesure 3	10			Vitrage apparaissant très rayonnant, simple ou vieux double ou encore fenêtre ouverte ?
Point de mesure 4	8.1			
Point de mesure 5	5.8			Pont thermique matériel de mur refend.
Point de mesure 6	5.2			Ponts thermique matériel de dalle d'étage.
Point de mesure 7	6.2			Pont thermique géométrique d'angle de mur.
Point de mesure 8	3.3			Double (voire triple) vitrage semblant performant thermiquement car peu émissifs
Point de mesure 9	1.9

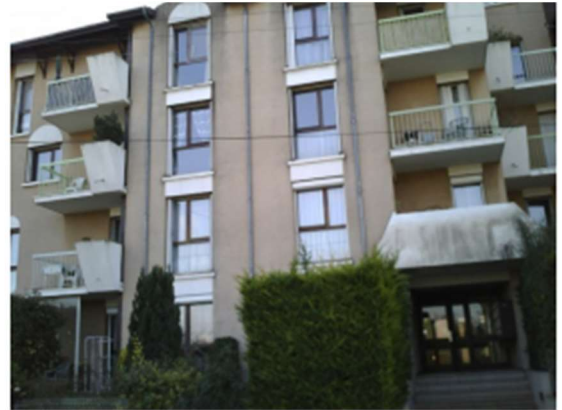
Repères d'image

Objets de mesure	Temp. [°C]	Emissivité	Temp. Réfl. [°C]	Remarques
Point de mesure 1	4.8	1	20	Pont thermique matériel de dalle d'étage.
Point de mesure 2	4.7			
Point de mesure 3	5.8			Vitrages apparaissant très rayonnants, simples ou vieux doubles ou encore fenêtres ouvertes ?
Point de mesure 4	6.1			
Point de mesure 5	2.5			Double (voire triple) vitrage semblant performant thermiquement car peu émissifs
Point de mesure 6	1.1			
Point de mesure 7	5.7			Perte de chaleur dans l'angle de la menuiserie (joint).
Point de mesure 8	2.9			Double (voire triple) vitrage semblant performant thermiquement car peu émissifs

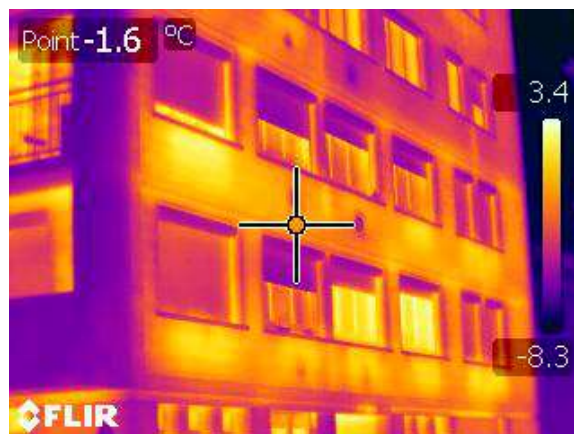
sans isolation

Exemple de thermogrammes de 2 bâtiments identiques, dont un seul est isolé par l'extérieur :
