Rapport thermographique

Copropriétés

Le Pont Saint Michel

BOURGOIN JALLIEU

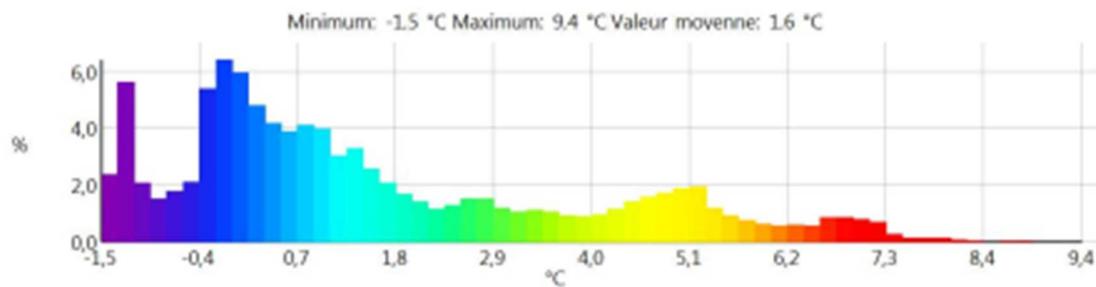
Histogramme

Objets de mesure	Temp. [°C]	Emissivité	Temp. Réfl. [°C]	Remarques
Point de mesure 1	6,8	1	20	Vitrage rayonnant → vieux double peu performant ou simple vitrage ou fenêtre entre-ouverte
Point de mesure 2	7			''''''''
Point de mesure 3	7,8			''''''''
Point de mesure 4	3,8			Pont thermique géométrique d'angle de refend et de dalle d'étage (attention aux problèmes de condensation potentielle dû au déplacement du point de rosée et dans le cas de débit de ventilation insuffisant)
Point de mesure 5	2,3			Pont thermique matériel de dalle d'étage
Point de mesure 6	-0,4			Isolation thermique intérieure
Point le plus froid	-1,5			Enduit balcon peu émissif ininterprétable
Point le plus chaud	9,4			Simple vitrage ou vieux double non performant

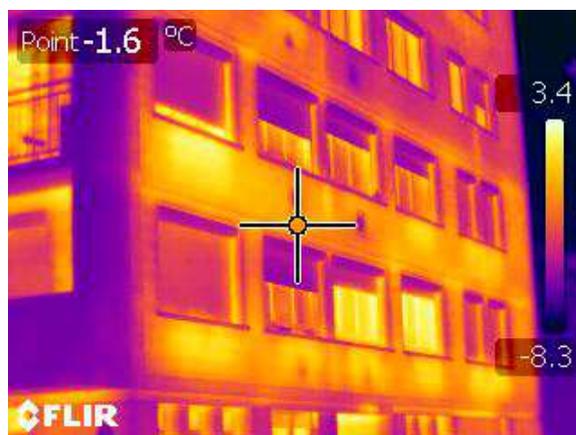
sans isolation

Thermographie de 2 bâtiments identiques, dont un seul est isolé par l'extérieur :
