Rapport thermographique

Copropriété Le Méridien

Huez (Alpe d'Huez)

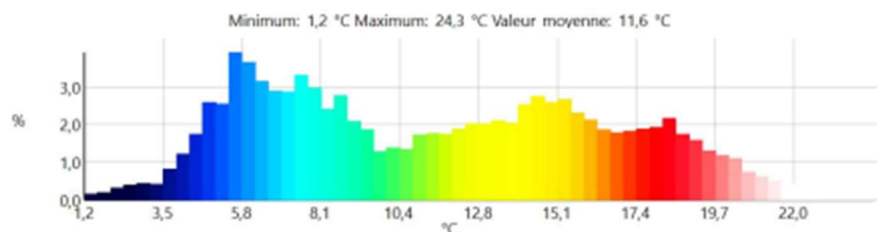
Histogramme

Objets de mesure	Temp. [°C]	Emissivité	Temp. Réfl. [°C]	Remarques
Point de mesure 1	23.2	1	20	Fuite thermique au niveau des baies vitrées semble-t-il.
Point de mesure 2	21.3			Vitrage apparaissant émissif donc déperditif de chaleur, vitrage non performants thermiquement semble-t-il, vieux doubles antérieurs à 2000 ou simples vitrages ?

Thermogramme difficile à analyser à cause de l'influence des balcons en bois fortement émissifs.

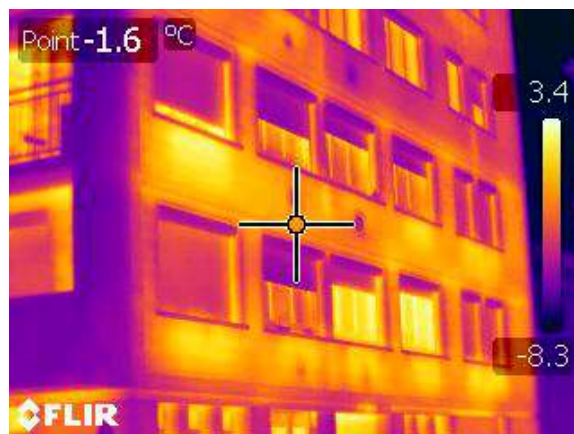
sans isolation

Thermographie de 2 bâtiments identiques, dont un seul est isolé par l'extérieur :
